SITUACIÓN DEFICIENCIAS DETERMINADAS PREVIAMENTE  DURANTE  POSTERIOR

DEPARTAMENTO:	QUICHÉ	MUNICIPIO:	CHICAMÁN
NOMBRE DEL ESTABLECIMIENTO:	COPB ANEXO A EORM	DIRECCIÓN DEL ESTABLECIMIENTO:	CASERIO CAPILLA CHIQUITA
CÓDIGO DEL ESTABLECIMIENTO:	14-19-5660-41	FECHA:	20/02/2024

**REGISTRO FOTOGRÁFICO  
PROGRAMA DE MANTENIMIENTO DE EDIFICIOS ESCOLARES PÚBLICOS**

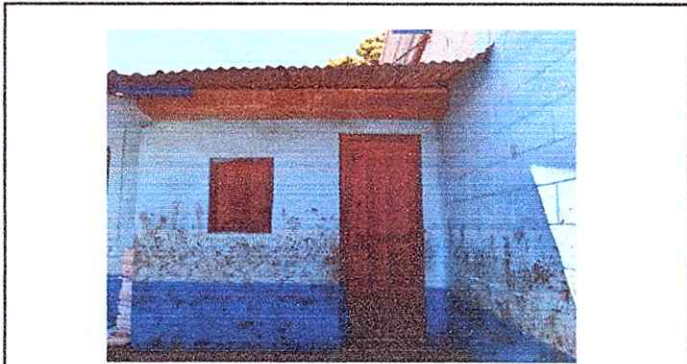
Foto 1: Sustitución de ventana y puerta de bodega.

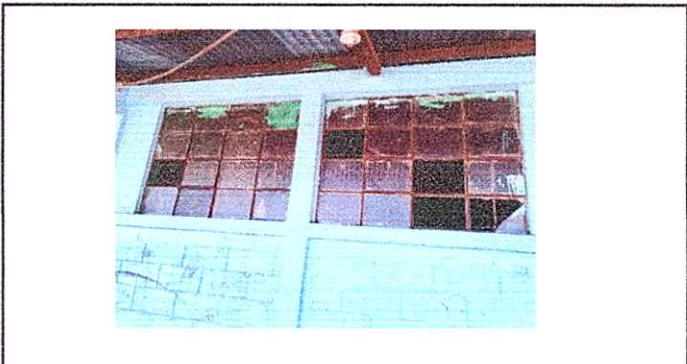
Foto 2: Sustitución de vidrios más colocación balcones.

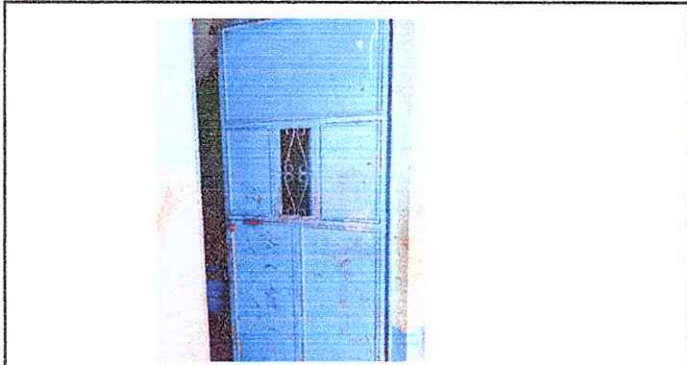
Foto 3: Sustitución de puertas de aulas.

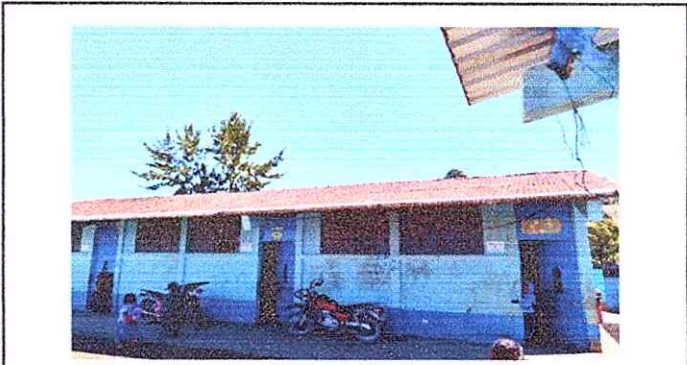
Foto 4: Sustitución de techo de aulas.

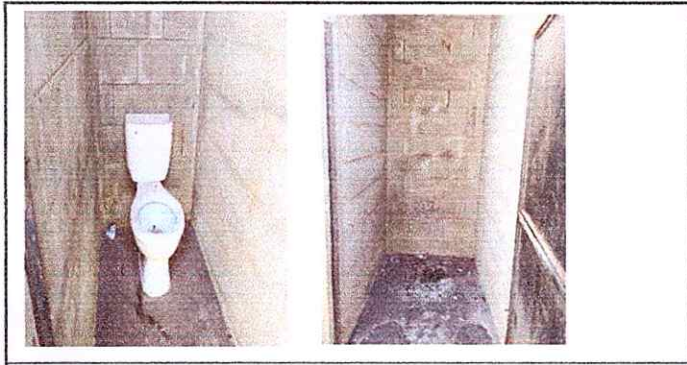
Foto 5: Sustitución de inodoros.

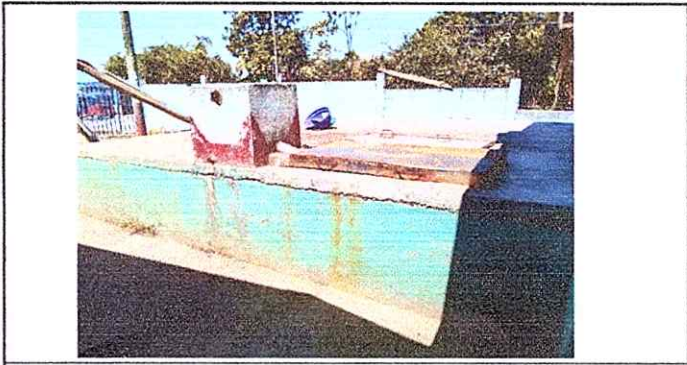
Foto 6: Sustituciones de tanques y tuberías para captación de agua.

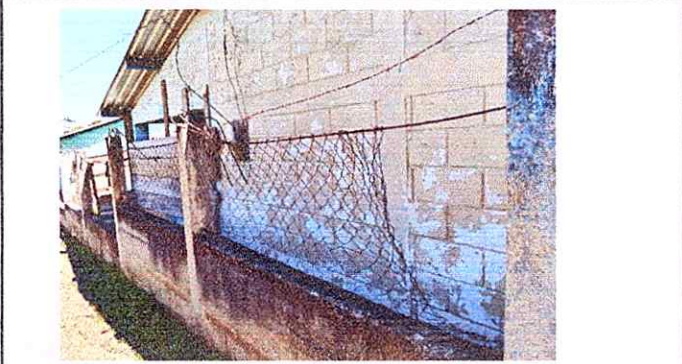
Foto 1: Sustrucción del muro perimetral.

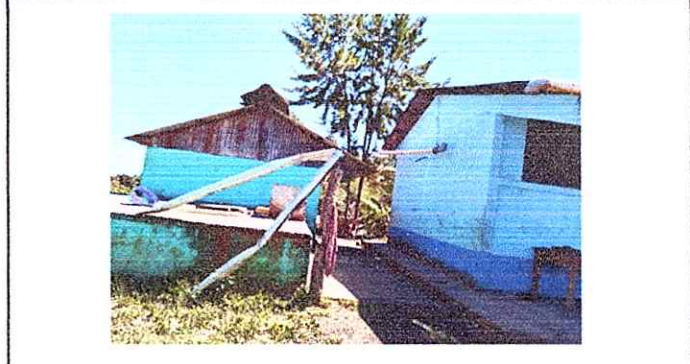
Foto 2: Sustrucción de tuberías.

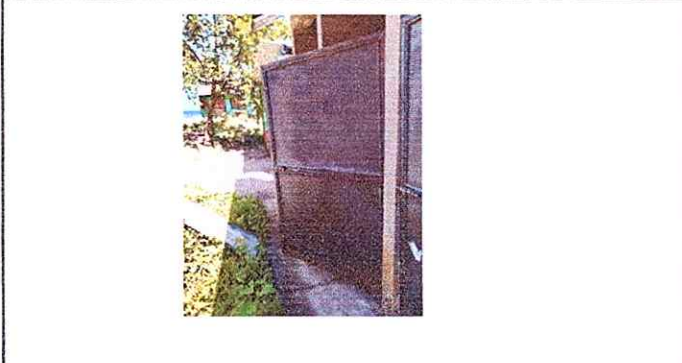
Foto 3: Sustrucción de puertas de los baños.

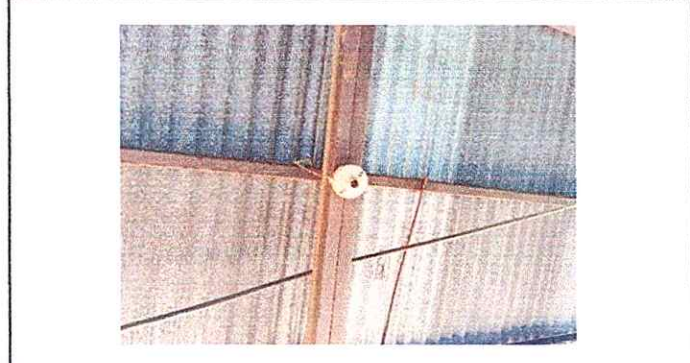
Foto 4: Sustrucción de sistema eléctrico.

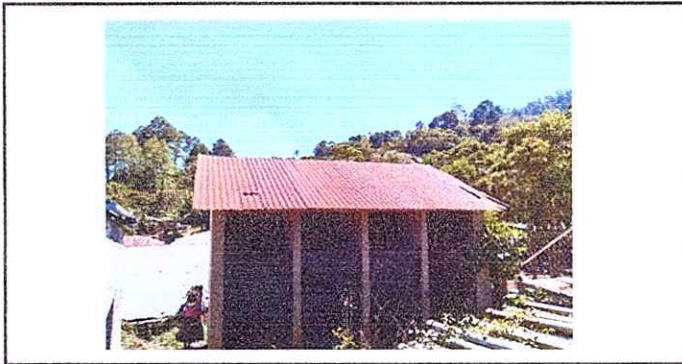
Foto 5: Sustrucción del techo del baño.
