SITUACIÓN DEFICIENCIAS DETERMINADAS

DEPARTAMENTO:	QUICHÉ	MUNICIPIO:	IXCÁN
NOMBRE DEL ESTABLECIMIENTO:	EODP	DIRECCIÓN DEL ESTABLECIMIENTO:	PARCELAMIENTO MAYALÁN
CÓDIGO DEL ESTABLECIMIENTO:	14-20-0012-42	FECHA:	29/05/2024

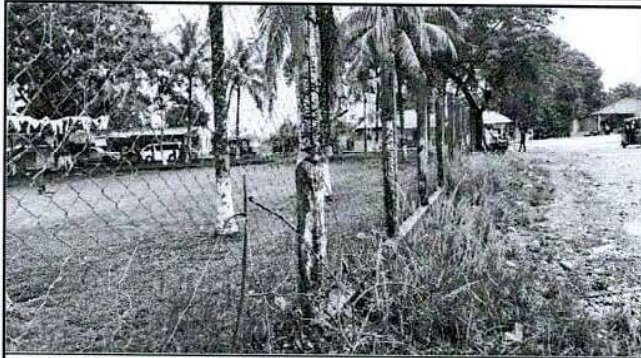
Foto 1: Reparación de muro perimetral de block con tubo hg y malla galvanizada, soleras intermedias y columnas.

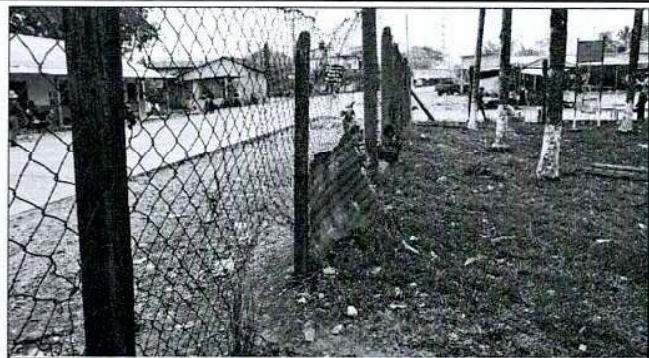
Foto 2: Reparación de muro perimetral de block con tubo hg y malla galvanizada, soleras intermedias y columnas.

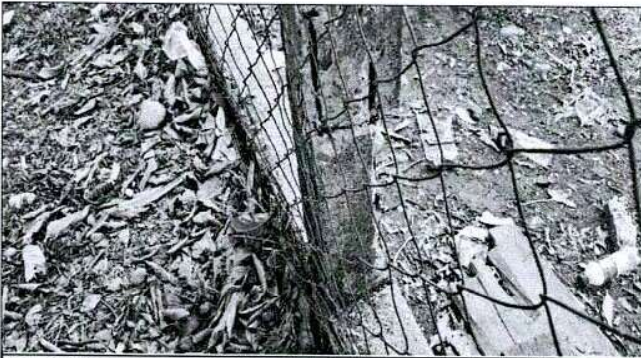
Foto 3: Reparación de muro perimetral de block con tubo hg y malla galvanizada, soleras intermedias y columnas.

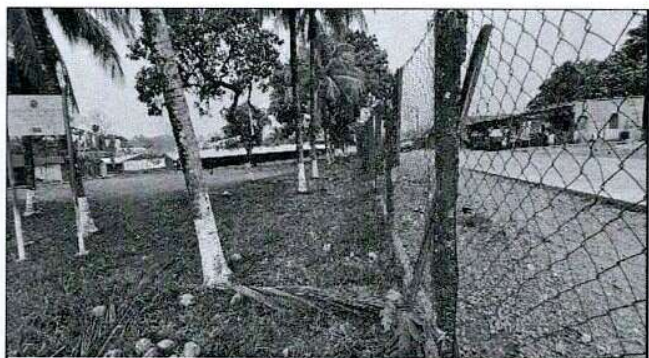
Foto 4: Reparación de muro perimetral de block con tubo hg y malla galvanizada, soleras intermedias y columnas.

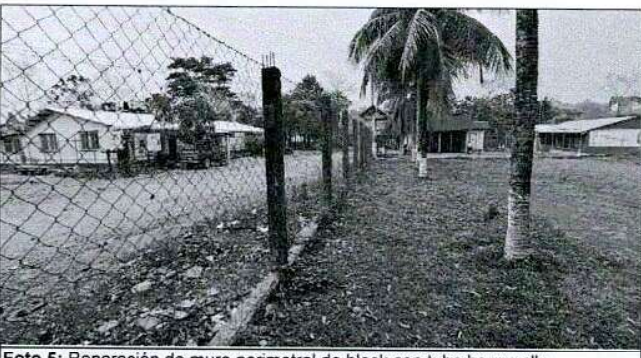
Foto 5: Reparación de muro perimetral de block con tubo hg y malla galvanizada, soleras intermedias y columnas.

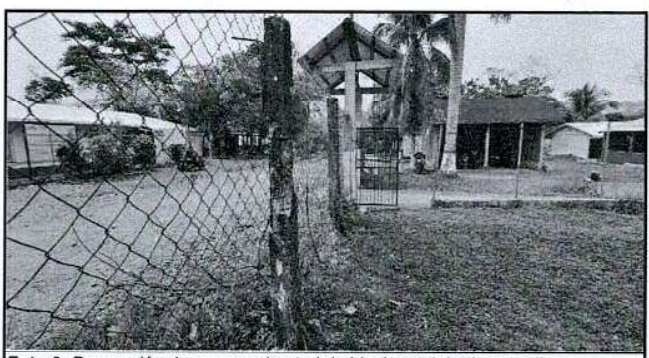
Foto 6: Reparación de muro perimetral de block con tubo hg y malla galvanizada, soleras intermedias y columnas.
