REGISTRO FOTOGRÁFICO

DEPARTAMENTO:	EL QUICHÉ	MUNICIPIO:	IXCAN
NOMBRE DEL ESTABLECIMIENTO:	EORM	DIRECCIÓN DEL ESTABLECIMIENTO:	ALDEA NUEVA CHINATZEJA
CÓDIGO DEL ESTABLECIMIENTO:	14-20-0040-43	FECHA DE LA INSPECCIÓN:	15/03/24

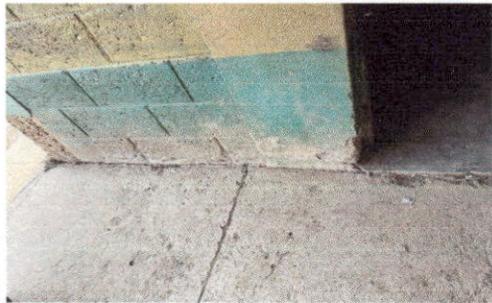
<p>Foto 1: DETERIORO DE MUROS DEL MODULO DE AULAS EN FILOS DE VANOS.</p>

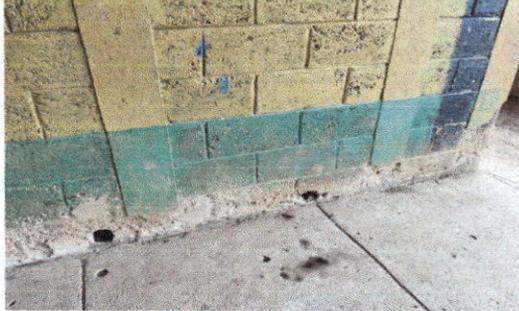
<p>Foto 2: MUROS INTERIORES DE AULAS, DETERIORADOS, SIN MANTENIMIENTO.</p>

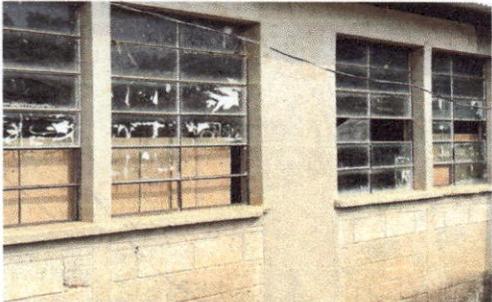
<p>Foto 3: EXTERIOR DE AULAS SIN PINTURA EN LA PARTE POSTERIOR.</p>

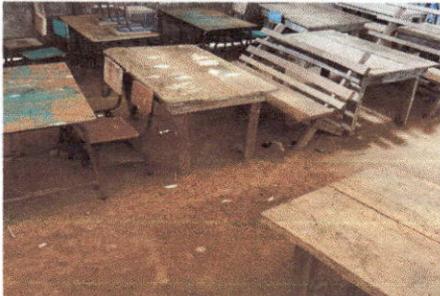
<p>Foto 5: AULA DEL MODULO NO CUENTA CON PISO, DANDOLE USO SOBRE TIERRA.</p>

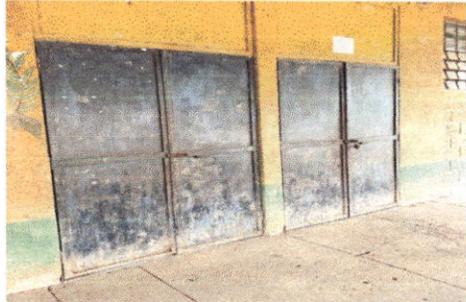
<p>Foto 6: PUERTAS ACCESO DE AULAS DETERIORADAS.</p>

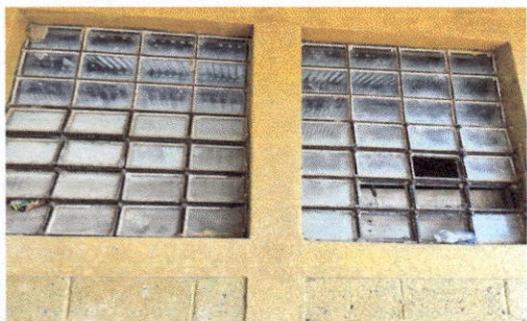
Foto 7: VENTANERIA ACTUAL, EN MALAS CONDICIONES.

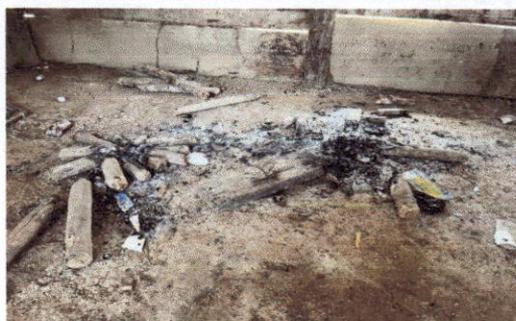
Foto 8: ÁREA DE COCINA, SIN TORTA DE CONCRETO, DÁNDOLE USO AL ESPACIO SOBRE TIERRA.

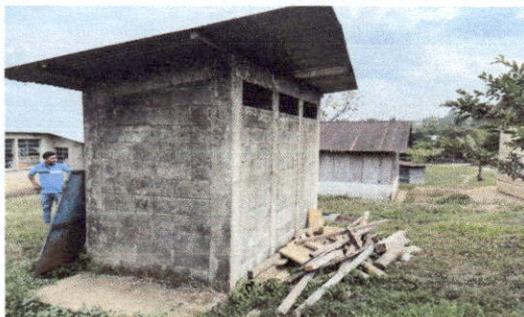
Foto 9: MUROS DE SANITARIOS DETERIORADOS, REQUIRIENDO DE UN REMOZAMIENTO GENERAL DE LOS MISMOS.

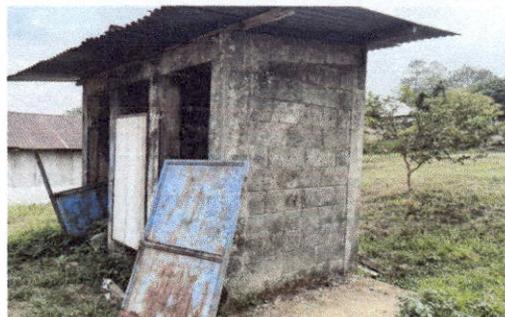
Foto 10: TECHO Y PUERTAS DE SANITARIOS, COMPLETAMENTE DETERIORADAS.

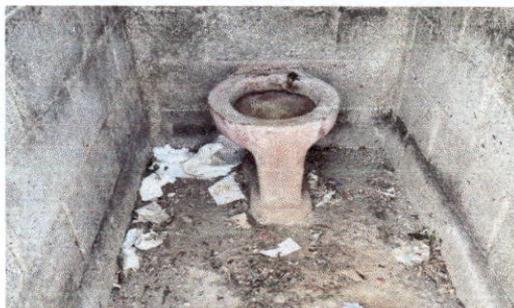
Foto 11: LETRINAS DE CEMENTO, EN MALAS CONDICIONES.
