PROGRAMA DE MANTENIMIENTO DE EDIFICIOS ESCOLARES PÚBLICOS
CON FINANCIAMIENTO EXTERNO

PRA-FOR-87
Versión 4

REGISTRO FOTOGRÁFICO			
DEPARTAMENTO:	EL QUICHÉ	MUNICIPIO:	IXCAN
NOMBRE DEL ESTABLECIMIENTO:	EORM	DIRECCIÓN DEL ESTABLECIMIENTO:	ALDEA SAN ANTONIO CHIQUITO
CÓDIGO DEL ESTABLECIMIENTO:	14-20-0044-43	FECHA DE LA INSPECCIÓN:	19/03/24

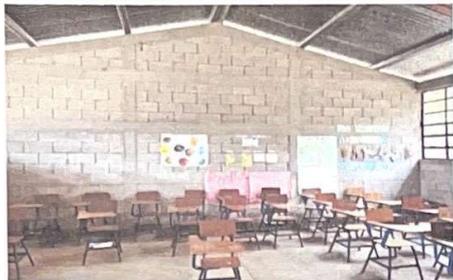
Foto 1: MUROS INTERIORES DE AULAS, SIN PINTURA APLICADA.		Foto 2: PUERTAS GENERALES DEL MODULO DE AULAS, CON FALTA DE MANTENIMIENTO.

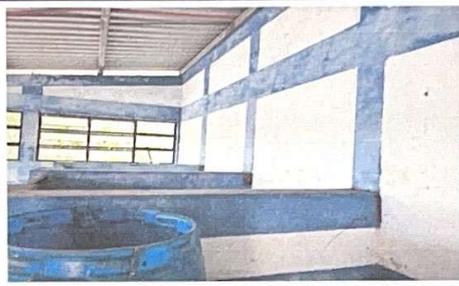
Foto 3: FOTO CON MODULO DE AULAS AL FONDO, EN EL RECORRIDO DE LA VISITA.		Foto 4: PINTURA INTERIOR DE MODULO DE BAÑOS DETERIORADA.

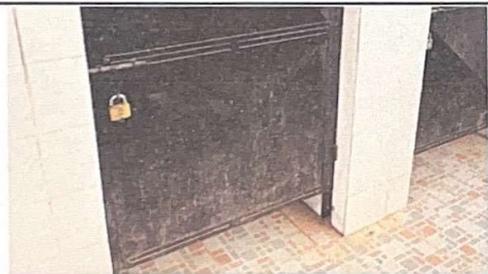
Foto 5: PUERTAS DE METAL, DE SANITARIOS, REQUIEREN DE MANTENIMIENTO.		Foto 6: GRIFOS GENERALES DE LA ESCUELA DAÑADOS.

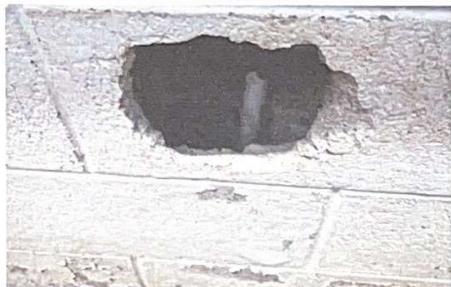
<p>Foto 7: SECTOR DE MURO DE BAÑOS, DAÑADO POR INSTALACIONES DE TUBERÍA DE GRIFO.</p>		<p>Foto 8: INODOROS, ABANDONADOS Y SIN USO, POR FALTA DE ACCESORIOS.</p>

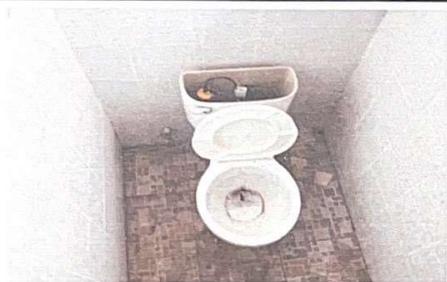
<p>Foto 9: UNICO SANITARIO COMPLETO Y EN FUNCIONAMIENTO DE LA ESCUELA.</p>		<p>Foto 10: GRIFOS DE SANITARIOS COMPLETAMENTE ARRUINADOS.</p>

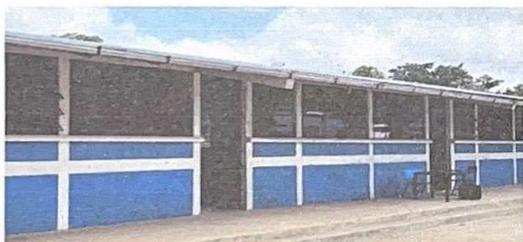
<p>Foto 11: PINTURA EXTERIOR DE MODULO DE AULAS Y EN GENERAL DE LA ESCUELA, CON FALTA DE MANTENIMIENTO.</p>		<p>Foto 12: FOTO CON DIRECTOR DE LA ESCUELA, AL FINALIZAR VISITA.</p>
