SITUACIÓN DEFICIENCIAS DETERMINADAS

DEPARTAMENTO:	Quiché	MUNICIPIO:	Ixcán
NOMBRE DEL ESTABLECIMIENTO:	Escuela Oficial Rural Mixta	DIRECCIÓN DEL ESTABLECIMIENTO:	Aldea Flor del Norte
CÓDIGO DEL ESTABLECIMIENTO:	14-20-0073-43	FECHA:	19/02/2024

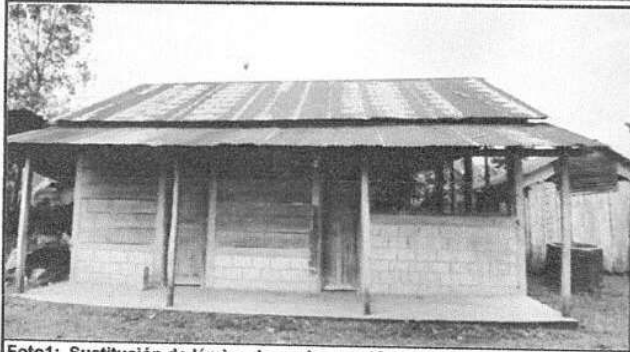
Foto1: Sustitución de lámina de cocina por lámina troquelada alizinc calibre 26

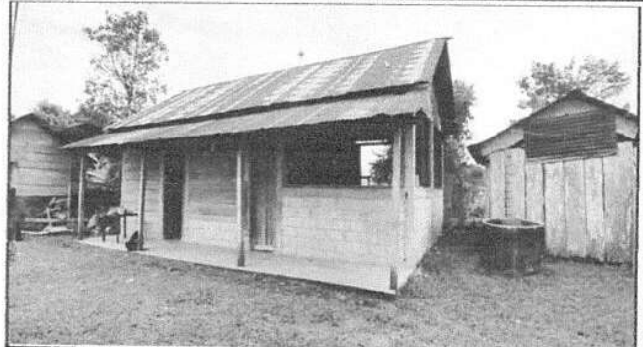
Foto 2: Sustitución de capote de lámina, para lámina troquelada

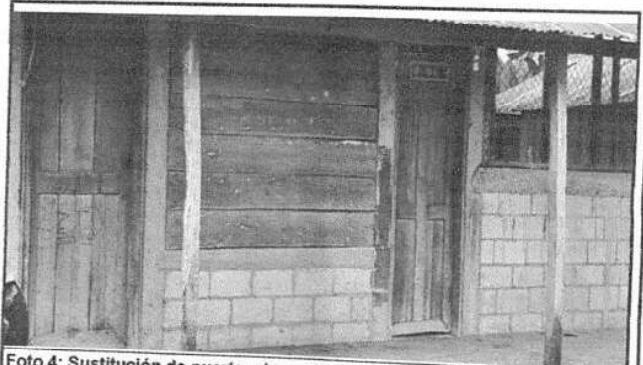
Foto 4: Sustitución de puertas de madera, por metal

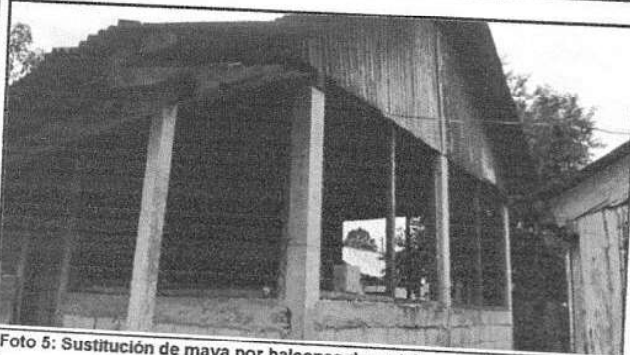
Foto 5: Sustitución de maya por balcones de metal

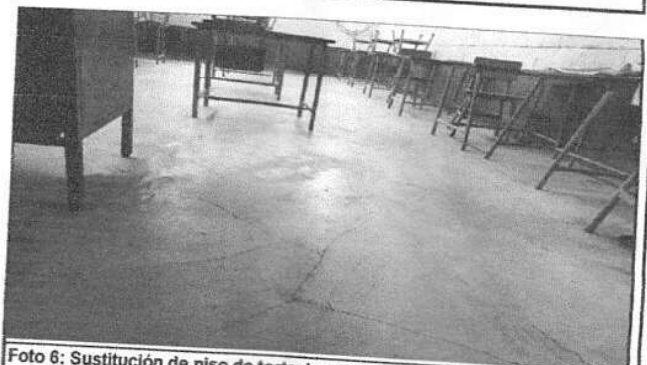
Foto 6: Sustitución de piso de torta de concreto

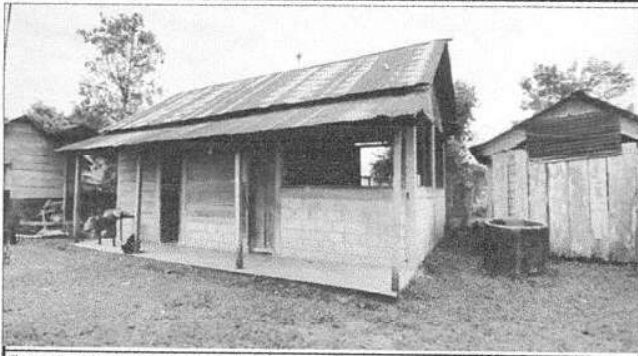
Foto 7: Repello en muro
