SITUACIÓN DEFICIENCIAS DETERMINADAS PREVIO DURANTE POSTERIOR

DEPARTAMENTO:	Quiché	MUNICIPIO:	Ixcán
NOMBRE DEL ESTABLECIMIENTO:	Escuela Oficial Rural Mixta	DIRECCIÓN DEL ESTABLECIMIENTO:	Comunidad Indígena Q'eqchi' Xalalá
CÓDIGO DEL ESTABLECIMIENTO:	14-20-0090-43	FECHA:	01/07/2024

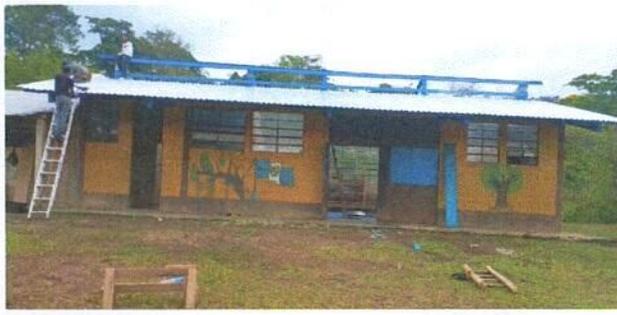
Sustitución de techo

Foto 1: Desinstalación de láminas existentes, luego limpieza y mantenimiento a estructura de techo. Para la colocación de lámina troquelada aluzinc calibre 26 del módulo 1 o aula 1.

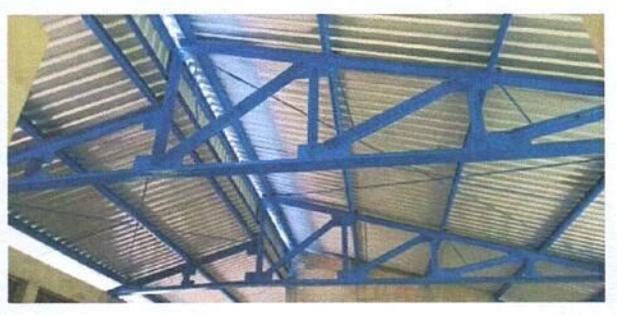
Mantenimiento a estructura metálica de soporte de techo

Foto 2: Mantenimiento a 175 metros cuadrados a estructura de soporte de metal del módulo 1 o aula 1 con pintura anticorrosiva.

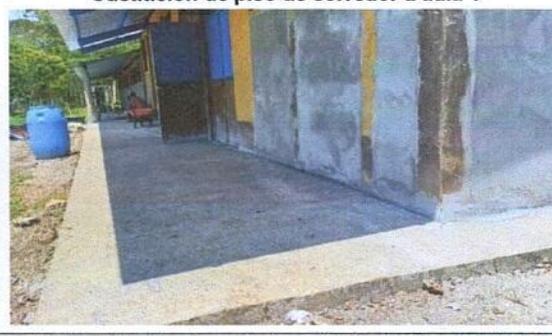
Sustitución de piso de corredor a aula 1

Foto 3: Realizando la limpieza para la sustitución de piso de torta de concreto de corredor del módulo o aula 1.

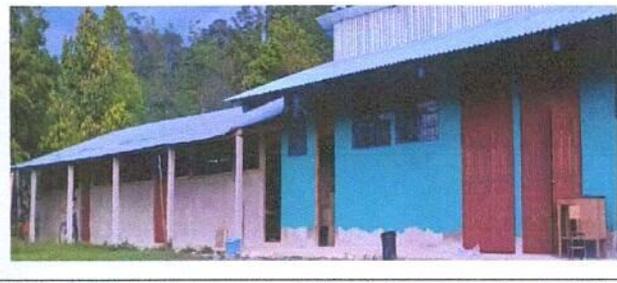
Suministro e instalación de puertas

Foto 4: Instalación de dos puertas de doble hojas, puerta en la entrada de la biblioteca y una puerta de la dirección que funcionan en el mismo módulo. También las otras 2 puertas trabajadas con el saldo del presupuesto.

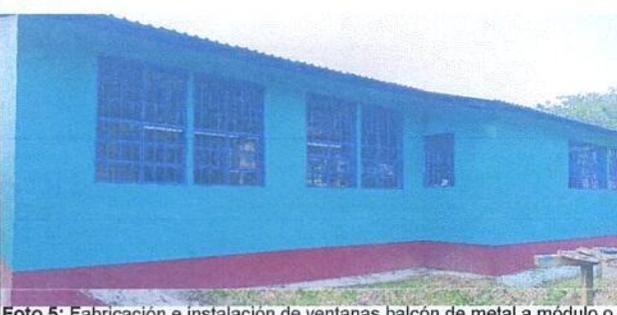
Ventanas y balcones

Foto 5: Fabricación e instalación de ventanas balcón de metal a módulo o aula 1.

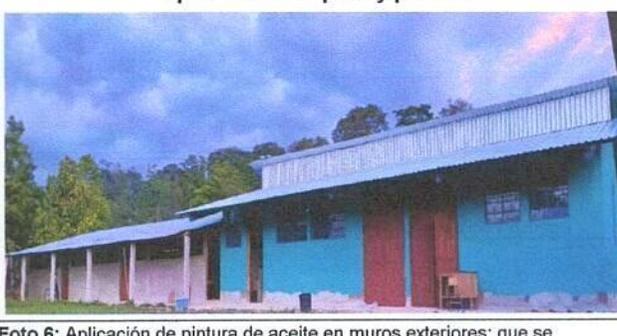
Aplicación de repello y pintura

Foto 6: Aplicación de pintura de aceite en muros exteriores; que se adquirieron con los fondos, la aplicación fue parte de la mano de obra de los padres de familia. Esto después de la aplicación de repello gris.
