SITUACIÓN DEFICIENCIAS DETERMINADAS:      PREVIO       DURANTE       POSTERIOR

DEPARTAMENTO:	Quiché	MUNICIPIO:	Ixcán
NOMBRE DEL ESTABLECIMIENTO:	Escuela Oficial Rural Mixta	DIRECCIÓN DEL ESTABLECIMIENTO:	Comunidad Indígena Q'eqchi' Xalalá
CÓDIGO DEL ESTABLECIMIENTO:	14-20-0090-43	FECHA:	20/07/2024

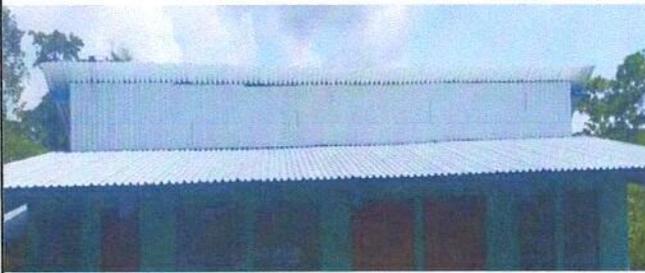
**Sustitución de techo**

**Foto 1:** Se realizó la sustitución de lámina por lámina troquelada aluzinc calibre 26 en 175 metros cuadrados de techo.

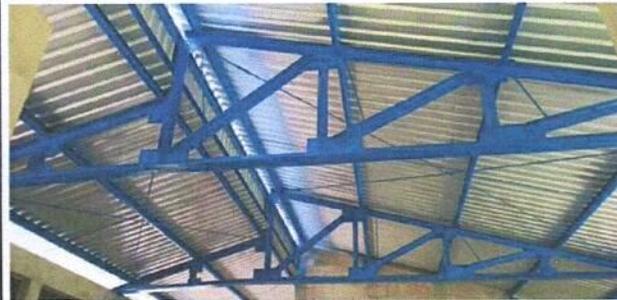
**Mantenimiento a estructura metálica de soporte de techo**

**Foto 2:** Se le dió mantenimiento a 175 metro cuadrados de estructura metálica de soporte de techo con pintura anticorrosiva, previo a la colocación de láminas troquelada.

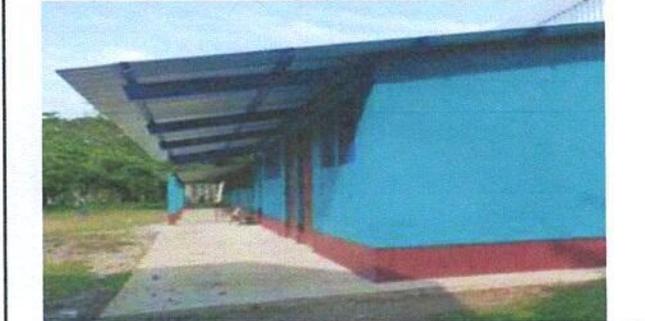
**Piso corredor**

**Foto 3:** Se realizo la sustitución de piso torta de concreto de corredor del módulo o aula 1.

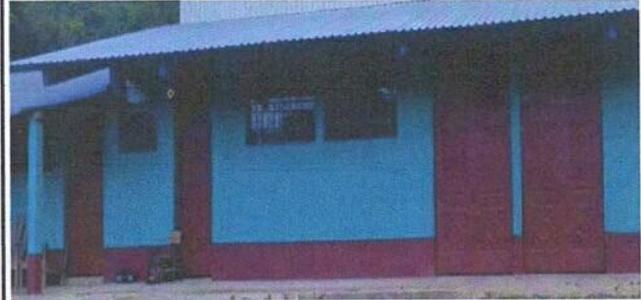
**Suministro e instalación de puertas**

**Foto 4:** Suministro e instalación de 4 puertas pinricipales en módulo 1 o aula 1, una puerta de la biblioteca y una puerta de la dirección que funcionan en el mismo módulo. Así como el suministro e instalación de 2 puertas en las aulas 2

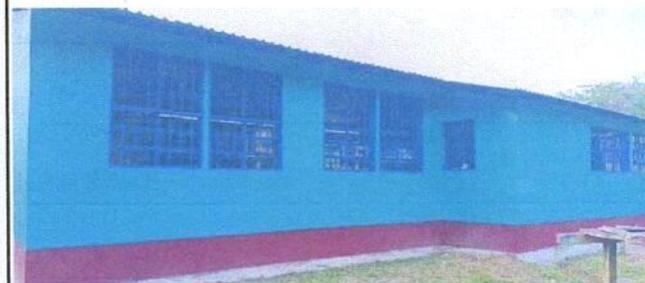
**Ventanas y balcones**

**Foto 5:** Fabricación e instalación de ventanas y balcones a módulo o aula 1

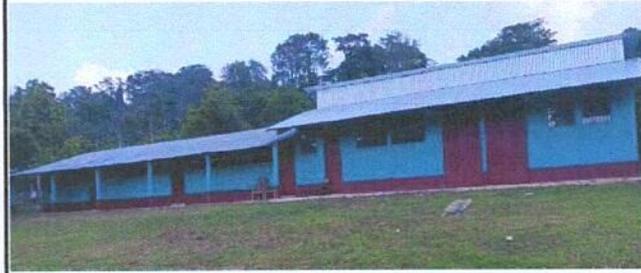
**Aplicación de pintura**

**Foto 6:** Se aprecia la finalización de los trabajo con la aplicación de pintura de aceite en muros exteriores, los cuales se adquirieron con fondos del proyecto, no así la apliación que fue parte de la mano de obra de los padres de familia.
