SITUACIÓN DEFICIENCIAS DETERMINADAS      PREVIO       DURANTE       POSTERIOR

| DEPARTAMENTO: | Quiché | MUNICIPIO: | Ixcán |
| NOMBRE DEL ESTABLECIMIENTO: | Escuela Oficial Rural Mixta | DIRECCIÓN DEL ESTABLECIMIENTO: | Lotificación El Paso |
| CÓDIGO DEL ESTABLECIMIENTO: | 14-20-0113-41 | FECHA: | 20/08/2024 |

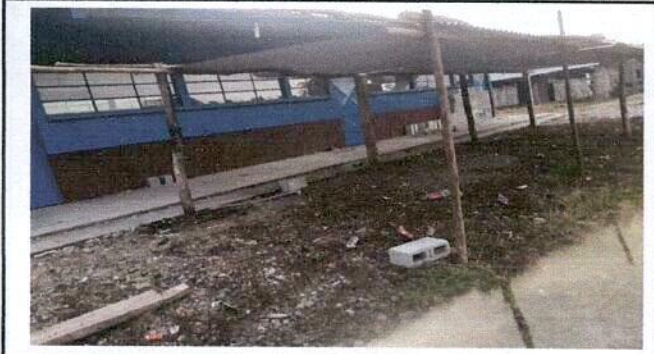
Foto 1: Vista frente a la escuela donde es necesario intervenir la infraestructura del corredor.

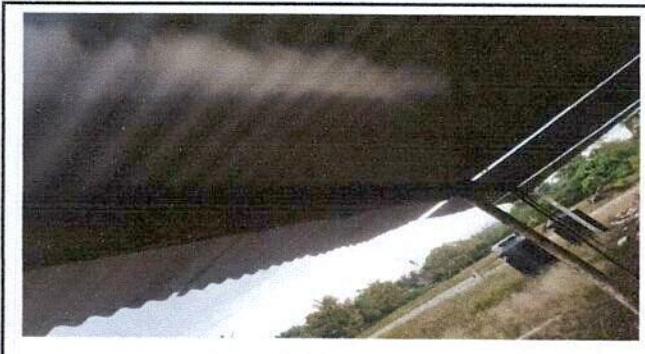
Foto 2: Material de la cubierta de lamina en mal estado.

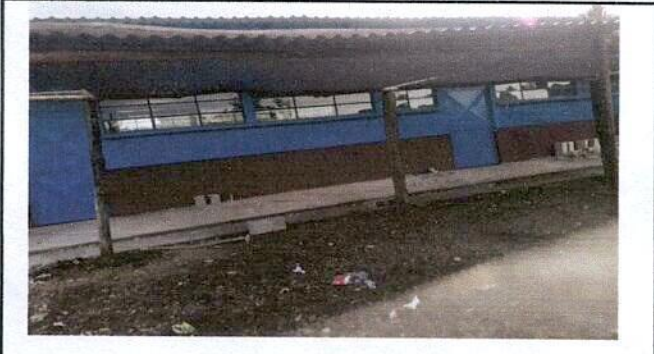
Foto 3: bigas y toda la estructura de madera podridas y mal estado.

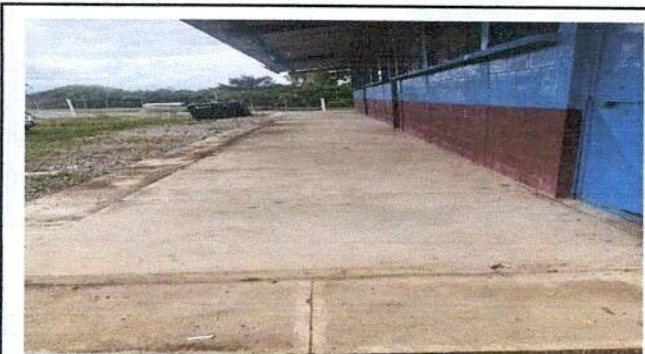
Foto 4: Necesidad de reparación de piso en el corredor del Modulo I.

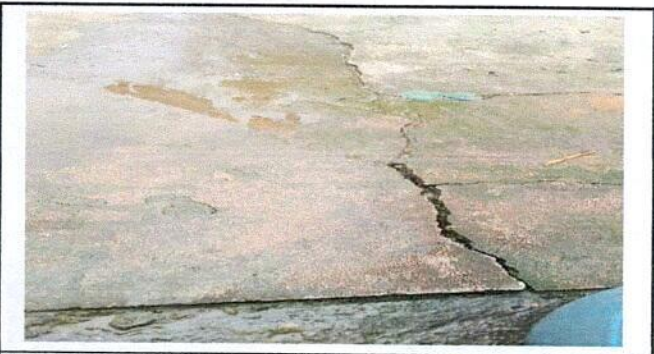
Foto 5: El piso de cocina muy agrietado.

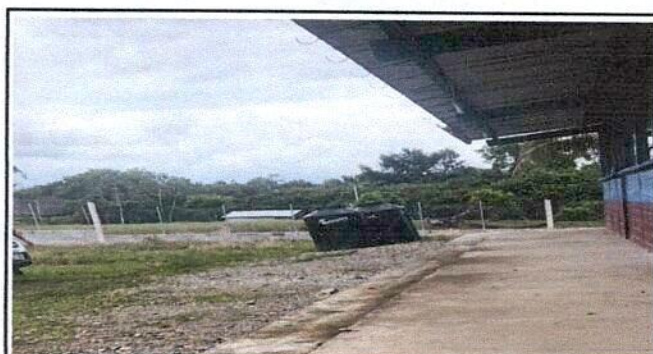
Foto 6: Necesidad de suministro de pila con dos lavaderos, se cuenta con depósito de agua por bajada pluvial pero no con pila y accesorios para la distribución del agua y uso de los niños.
