**REGISTRO FOTOGRÁFICO
PROGRAMA DE MANTENIMIENTO DE EDIFICIOS ESCOLARES PÚBLICOS**

Ministerio de Educación

| NOMBRE DEL ESTABLECIMIENTO: | Instituto Nacional de Educación Básica de Telesecundaria | DIRECCIÓN DEL ESTABLECIMIENTO: | Aldea San Juan Chactela |
| CÓDIGO DEL ESTABLECIMIENTO: | 14-20-0115-45 | FECHA: | 4/06/2024 |

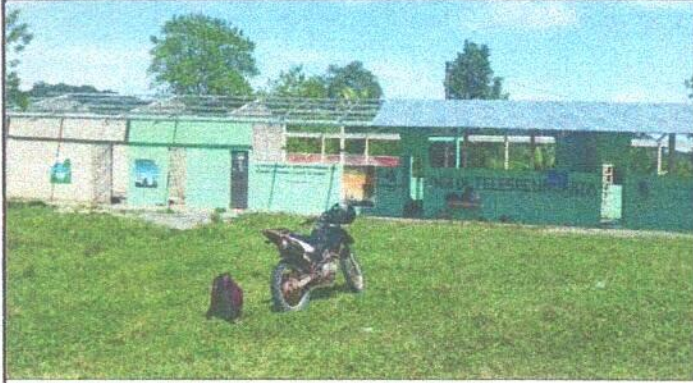
Foto 1: Sustitución de lamina, por lámina troquelada

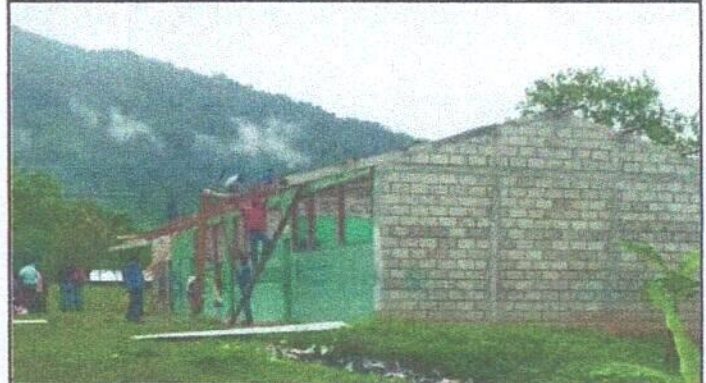
Foto 2: Sustitución de capote de lámina para lámina troquelada

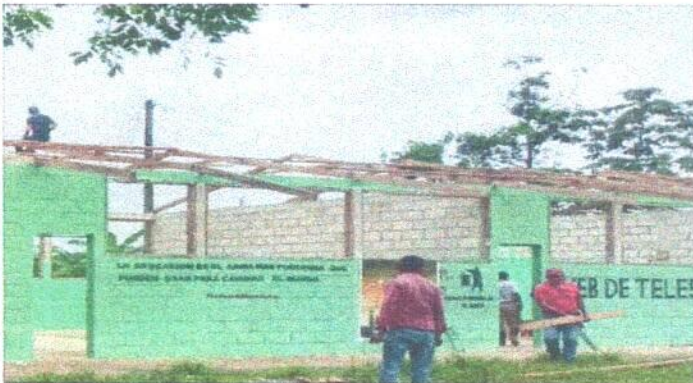
Foto 3: Sustitución de elementos de fijación

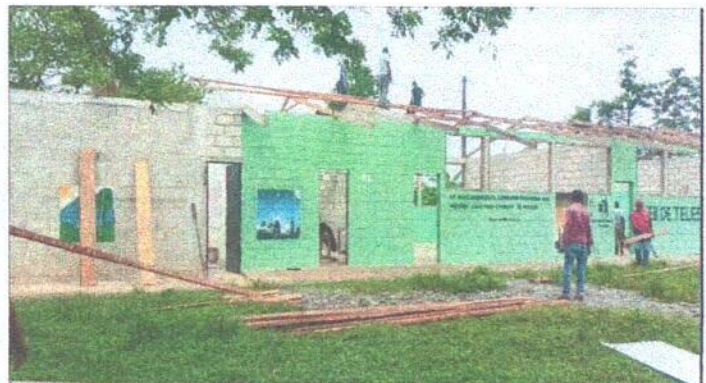
Foto 4: Sustitución de estructura de soporte de madera, por metal

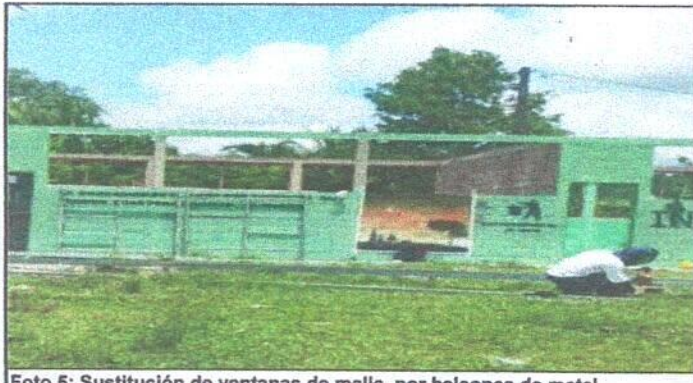
Foto 5: Sustitución de ventanas de malla, por balcones de metal

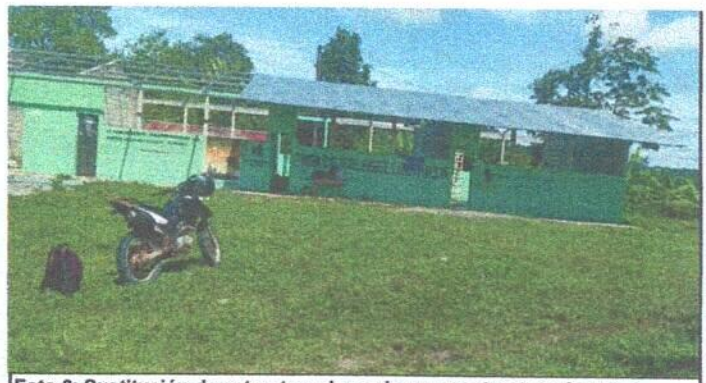
Foto 6: Sustitución de estructura de madera por estructura de metal
