**REGISTRO FOTOGRÁFICO  
PROGRAMA DE MANTENIMIENTO DE EDIFICIOS ESCOLARES PÚBLICOS**

PRA-FOR-123  
Versión 1

DEPARTAMENTO:	QUICHÉ	MUNICIPIO:	IXCÁN
NOMBRE DEL ESTABLECIMIENTO:	EORM	DIRECCIÓN DEL ESTABLECIMIENTO:	CASERÍO VERACRUZ
CÓDIGO DEL ESTABLECIMIENTO:	14-20-0144-43	FECHA:	30/05/2024

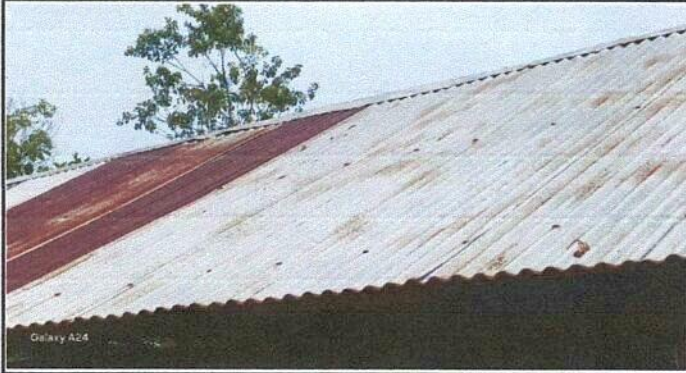
Foto 1: MODULO DE COCINA Sustitución de lámina por lámina trquelada aluzinc calibre 26

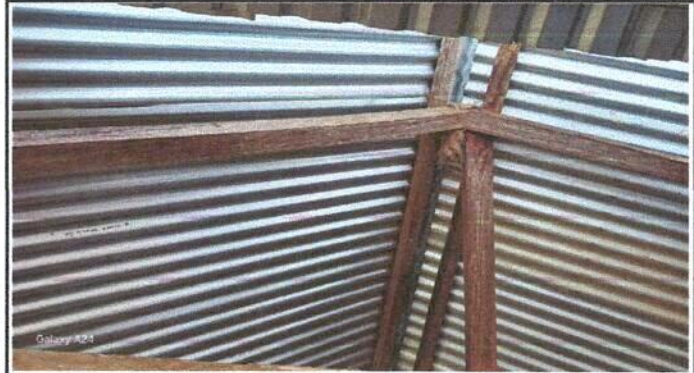
Foto 2: MODULO DE COCINA Sustitución de elementos de fijación

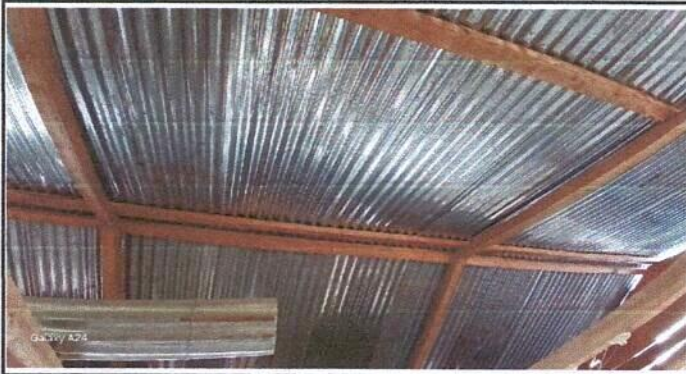
Foto 3: MODULO DE COCINA Sustitución de estructura de soporete de madera por metal

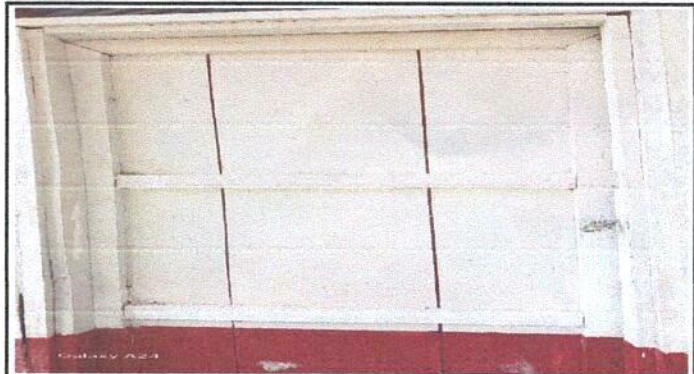
Foto 4: MODULO DE COCINA Sustitución de puerta

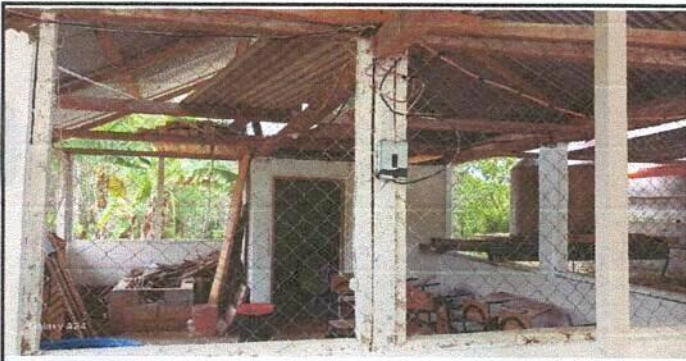
Foto 5: MODULO DE COCINA Sustitución de balcones de metal

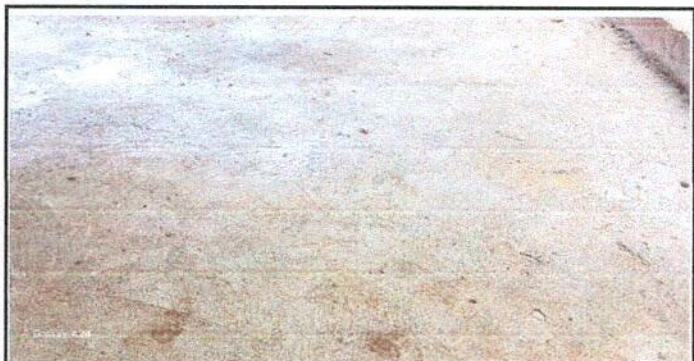
Foto 6: MODULO DE COCINA Sustitución de piso de granito

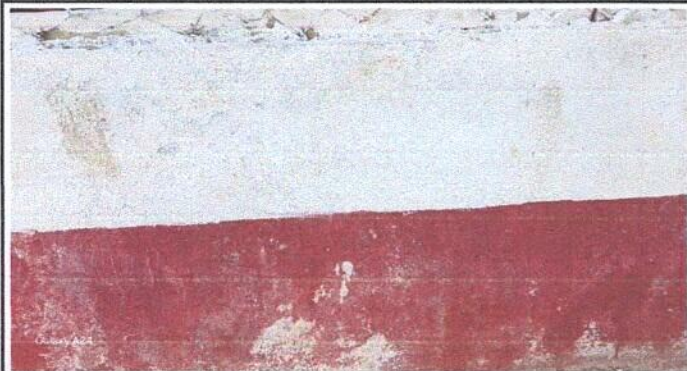
Foto 1: MODULO DE COCINA pintura en muro exteriores e interiores.

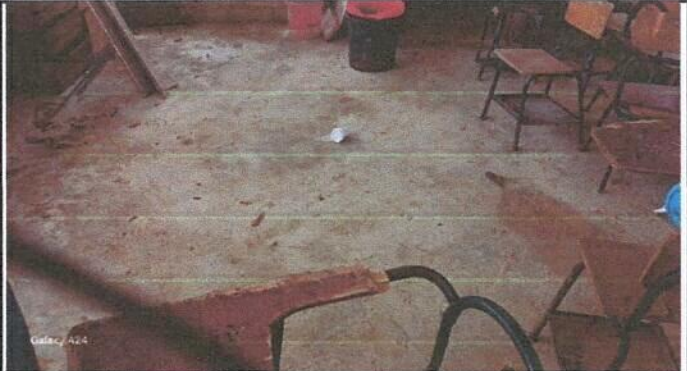
Foto 2: MODULO DE COCINA Sustitución de azulejo.

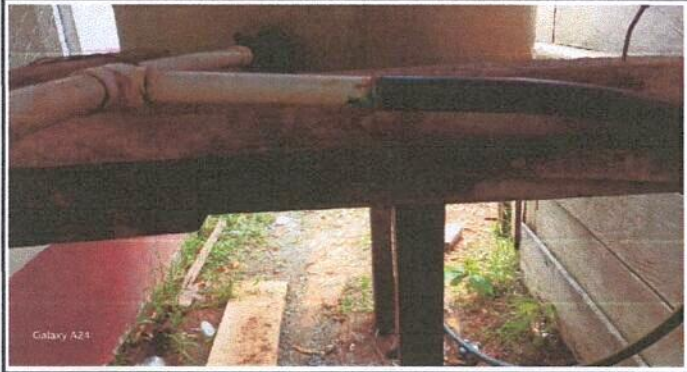
Foto 3: MODULO DE COCINA Sustitución de tubería línea principal.

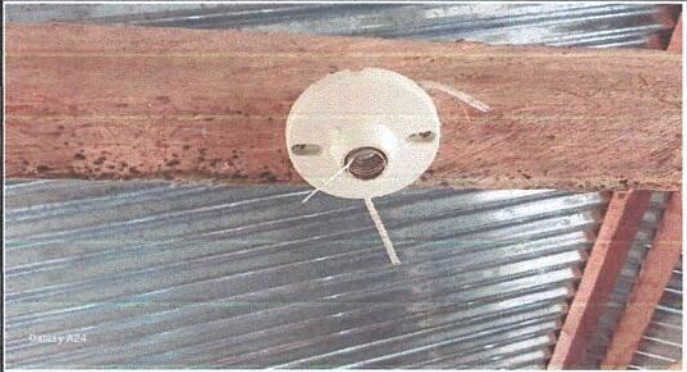
Foto 4: MODULO DE COCINA Sustitución de plafonera.

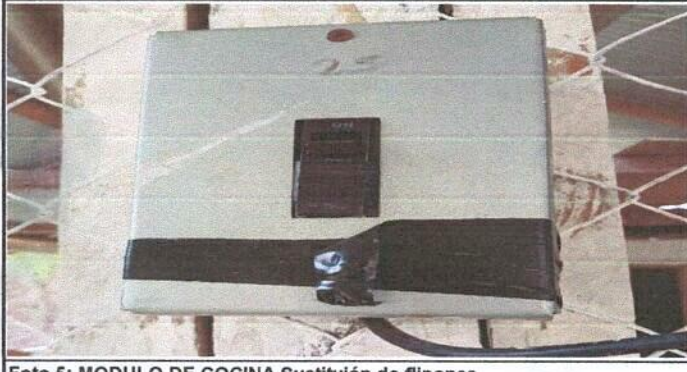
Foto 5: MODULO DE COCINA Sustitución de fipones.

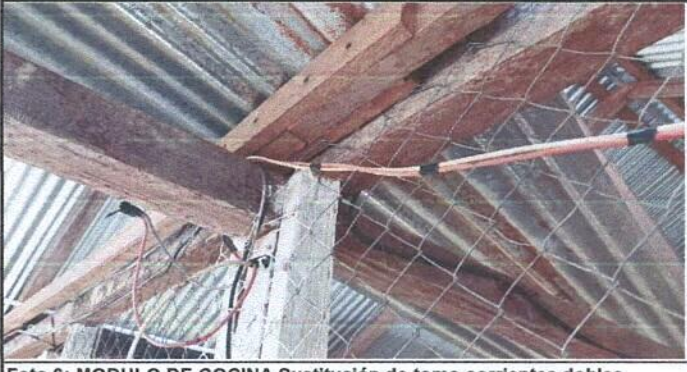
Foto 6: MODULO DE COCINA Sustitución de toma corrientes dobles.

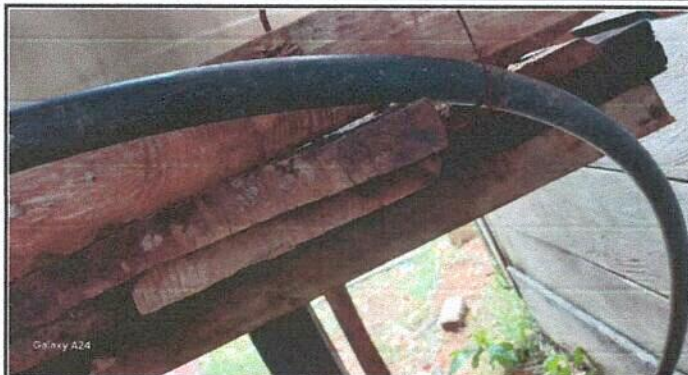
Foto 1: MODULO DE COCINA Sustitución de ducto eléctrico mas accesorios.

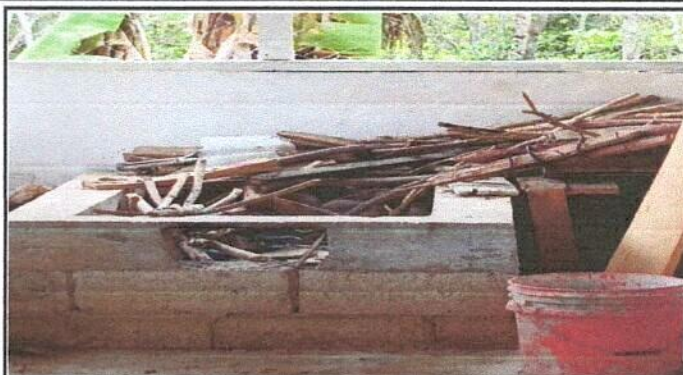
Foto 2: MODULO DE COCINA Sustitución de estufa rural (completa) incluye chimenea y plancha de metal.

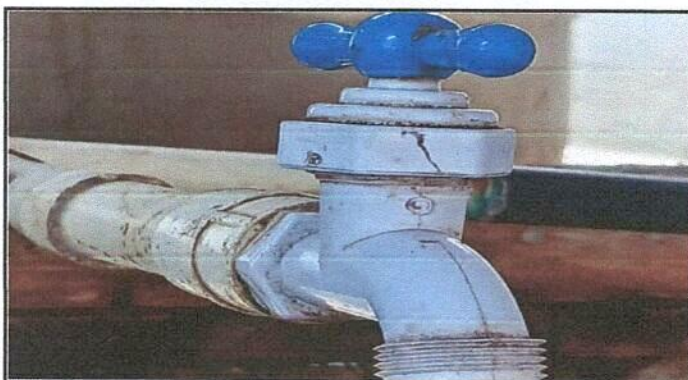
Foto 3: MODULO DE COCINA Sustitución de llaves de chorro.

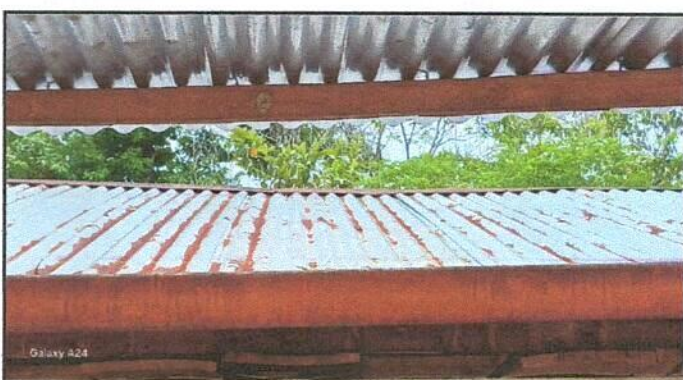
Foto 4: MODULO DE AULA Sustitución de techo de lamina por lámina troquelada aluzinc calibre 26.

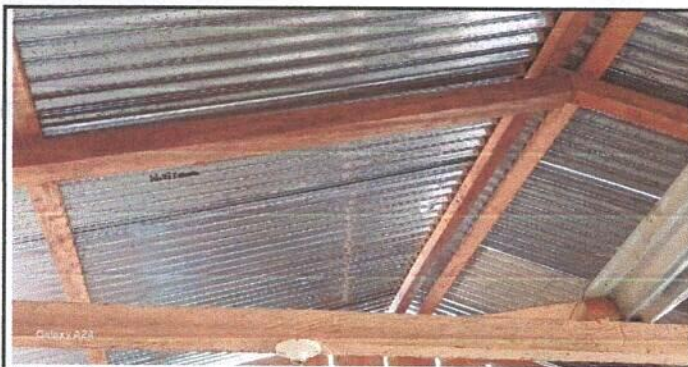
Foto 5: MODULO DE AULA Sustitución de elementos de fijacion.

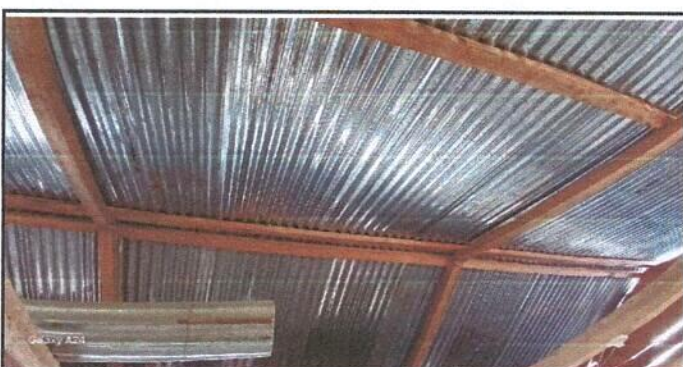
Foto 6: MODULO DE AULA Sustitución de soporte de madera por metal.
