SITUACIÓN DEFICIENCIAS DETERMINADAS PREVIO DURANTE POSTERIOR

DEPARTAMENTO:	Quiché	MUNICIPIO:	Ixcán
NOMBRE DEL ESTABLECIMIENTO:	Escuela Oficial Rural Mixta	DIRECCIÓN DEL ESTABLECIMIENTO:	Caserío Veracruz
CÓDIGO DEL ESTABLECIMIENTO:	14-20-0144-43	FECHA:	21/10/2024

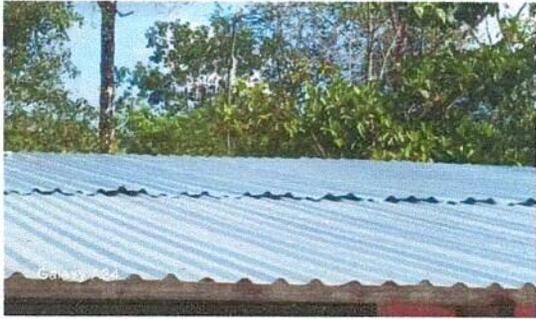
Foto 1: Módulo de cocina. Sustitución de lámina por lámina troquelada aluzing calibre 26.

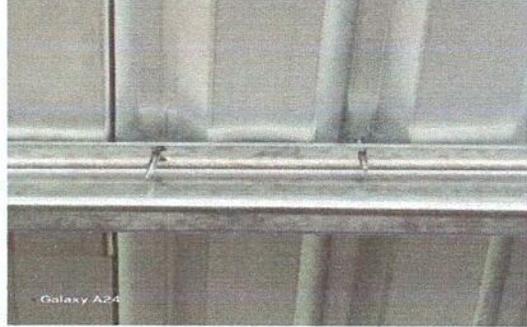
Foto 2: Módulo de cocina. Sustitución de elementos de fijación.

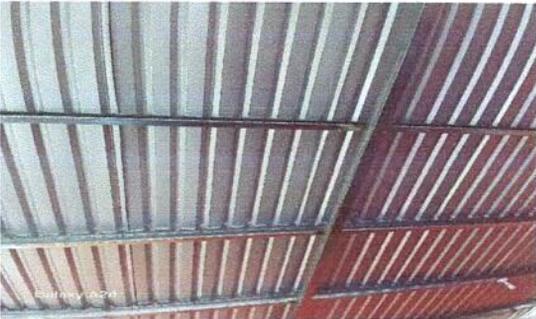
Foto 3: Módulo de cocina. Sustitución de estructura de soporte de madera por metal.

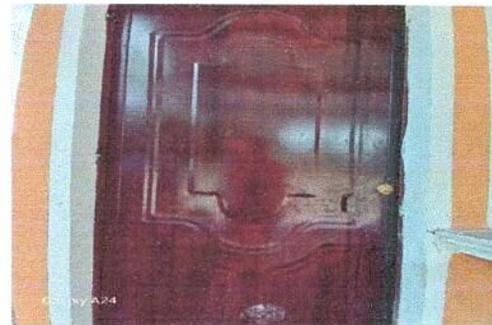
Foto 4: Módulo de cocina. Sustitución de puertas.

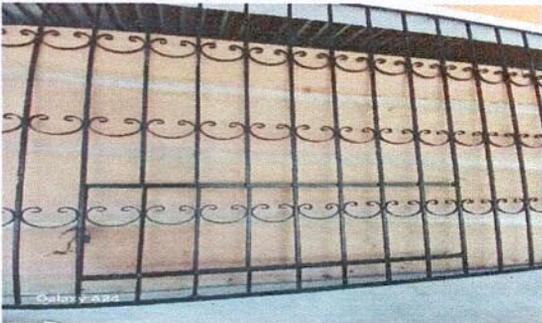
Foto 5: Módulo de cocina. Sustitución de balcones de metal

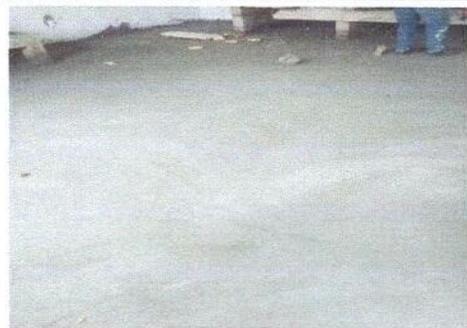
Foto 6: Módulo de cocina. Sustitución de piso de granito.

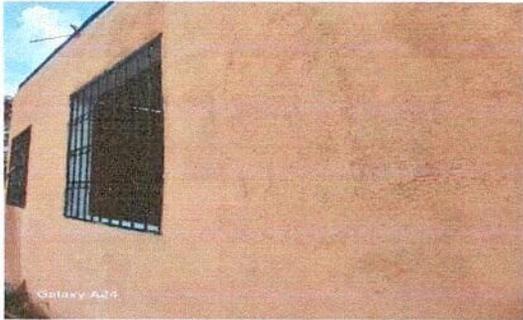
Foto 1: Módulo de cocina. Pintura en muro exteriores e interiores.

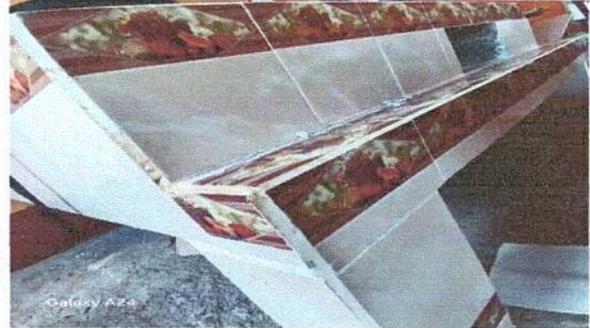
Foto 2: Módulo de cocina. Sustitución de azulejos.

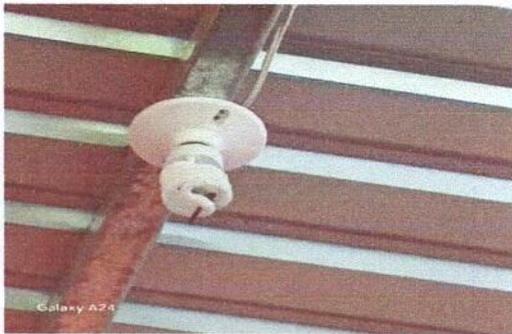
Foto 3: Módulo de cocina. Sustitución de plafonera

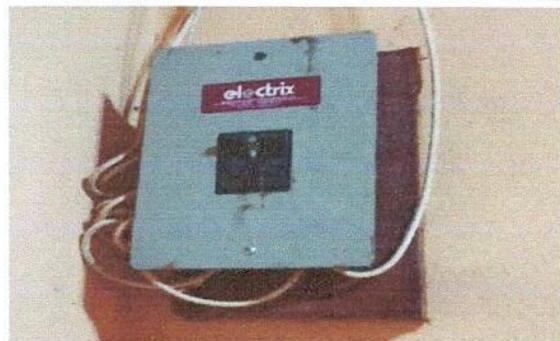
Foto 4: Módulo de cocina, Sustitución de filpones.

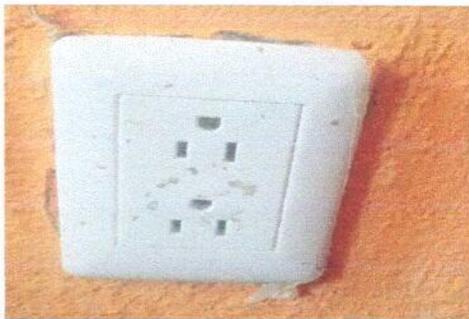
Foto 5: Módulo de cocina. Sustitución de toma corrientes dobles

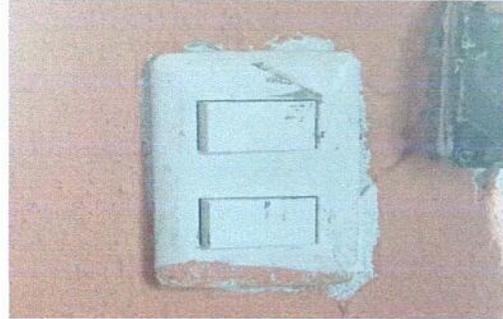
Foto 6: Módulo de cocina. Sustitución de ducto eléctrico más accesorios.

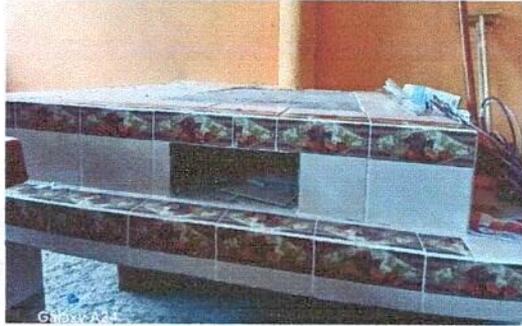
Foto 1: Módulo de cocina. Sustrucción de estufa rural (Completa) incluye chimenea y plancha de metal.

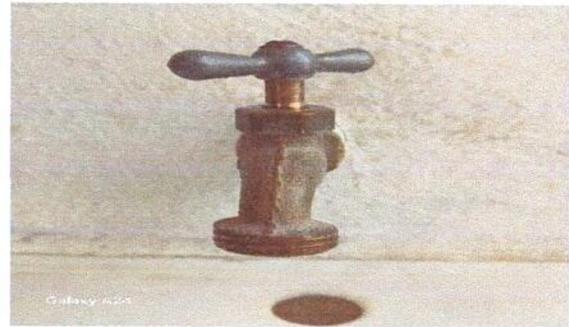
Foto 2: Módulo de cocina. Sustrucción de llave de chorro.

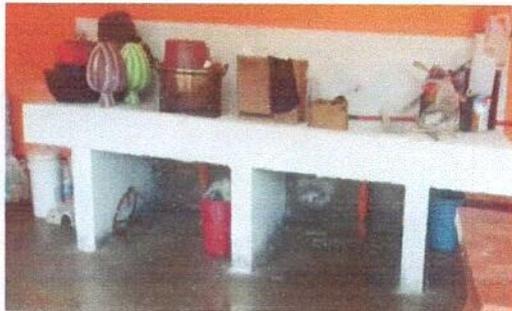
Foto 3: Módulo de cocina. Sustrucción de pila de cemento de dos lavaderos.

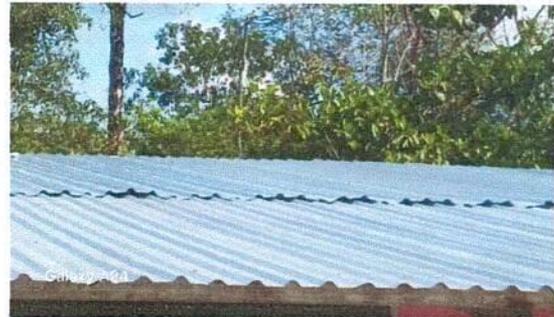
Foto 4: Módulo de aula. Sustrucción de techo de lámina por lámina troquelada aluzinc calibre 26.

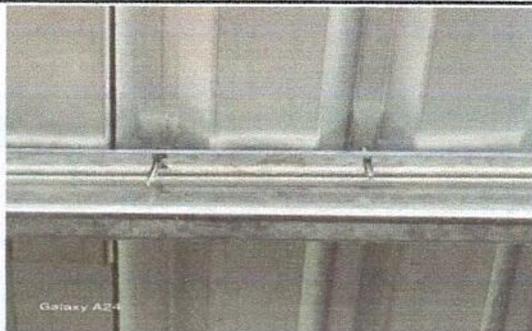
Foto 5: Módulo de aula. Sustrucción de elementos de fijación.

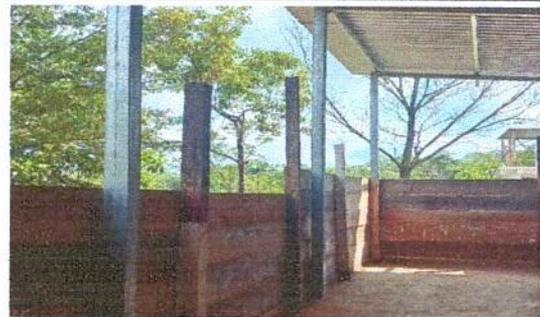
Foto 6: Módulo de aula. Sustrucción de soporte de madera por metal.
