**REGISTRO FOTOGRÁFICO  
PROGRAMA DE MANTENIMIENTO DE EDIFICIOS ESCOLARES PÚBLICOS**

Ministerio de Educación  
GUATEMALA

DEPARTAMENTO:	Quiché	MUNICIPIO:	Ixcán
NOMBRE DEL ESTABLECIMIENTO:	Escuela Oficial Rural Mixta	DIRECCIÓN DEL ESTABLECIMIENTO:	Parcelamiento Santa María Tzejá
CÓDIGO DEL ESTABLECIMIENTO:	14-20-0790-43	FECHA:	15/07/2024

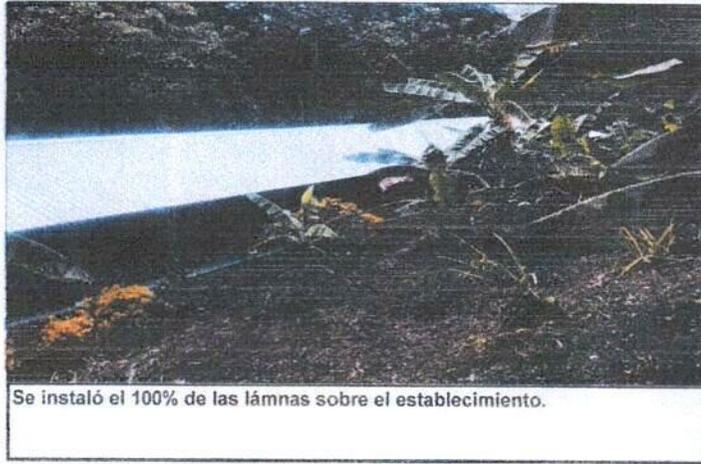
Se instaló el 100% de las lámnas sobre el establecimiento.

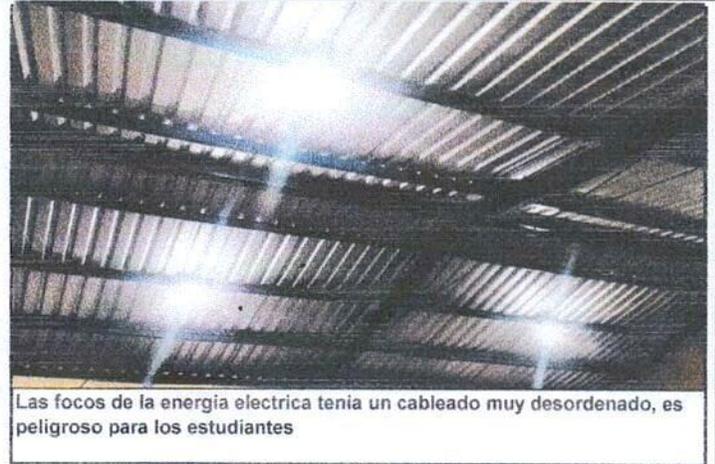
Las focos de la energía eléctrica tenía un cableado muy desordenado, es peligroso para los estudiantes

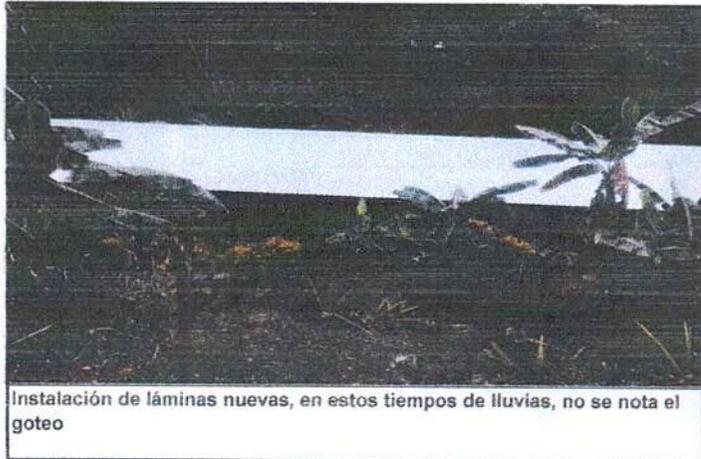
Instalación de láminas nuevas, en estos tiempos de lluvias, no se nota el goteo

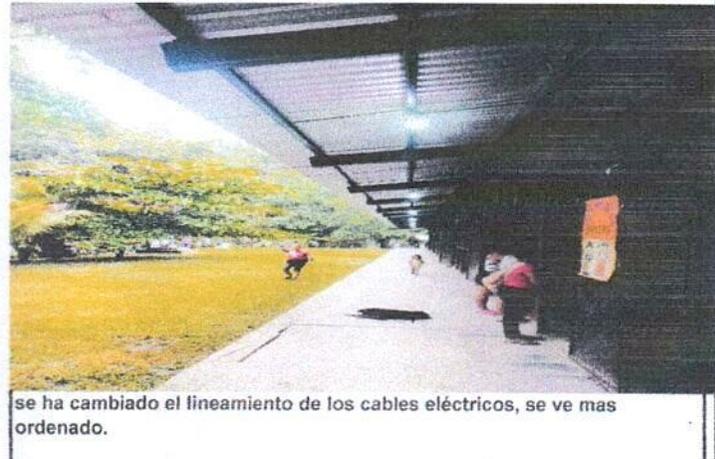
se ha cambiado el lineamiento de los cables eléctricos, se ve mas ordenado.

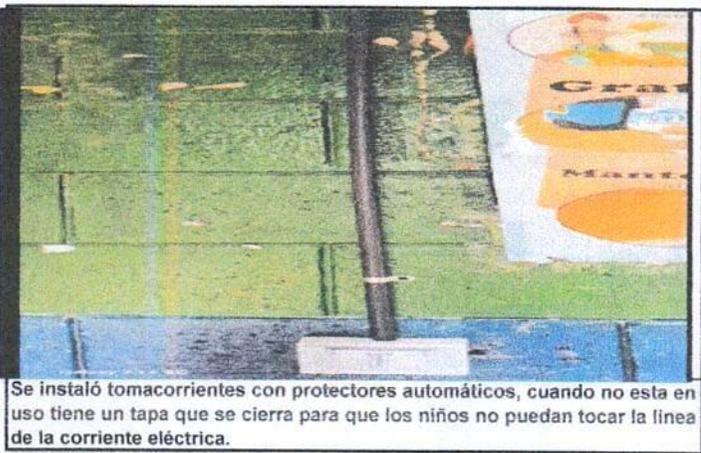
Se instaló tomacorrientes con protectores automáticos, cuando no esta en uso tiene un tapa que se cierra para que los niños no puedan tocar la línea de la corriente eléctrica.

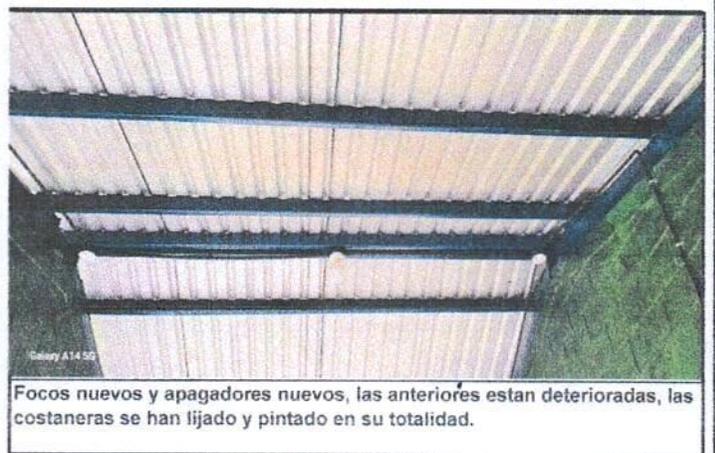
Focos nuevos y apagadores nuevos, las anteriores están deterioradas, las costaneras se han lijado y pintado en su totalidad.
