REGISTRO FOTOGRÁFICO PROGRAMA DE MANTENIMIENTO DE EDIFICIOS ESCOLARES PÚBLICOS

DEPARTAMENTO:	QUICHÉ	MUNICIPIO:	IXCÁN
NOMBRE DEL ESTABLECIMIENTO:	ESCUELA OFICIAL RURAL MIXTA	DIRECCIÓN DEL ESTABLECIMIENTO:	ALDEA DARIÉN
CÓDIGO DEL ESTABLECIMIENTO:	14-20-0805-43	FECHA:	10/06/2024

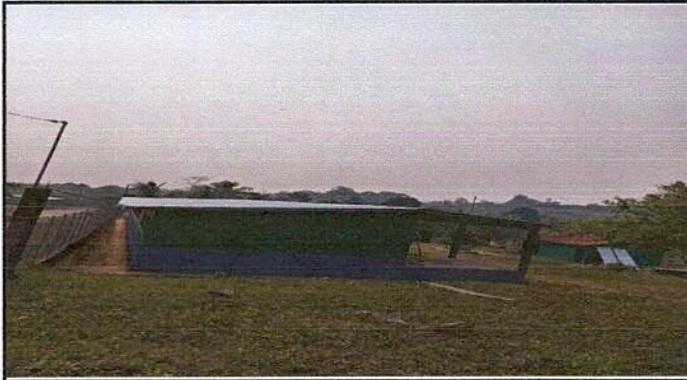
Foto 1: SUSTITUCION DE LAMINA POR LAMINA TROQUELADA ALUZINC CAL, 26

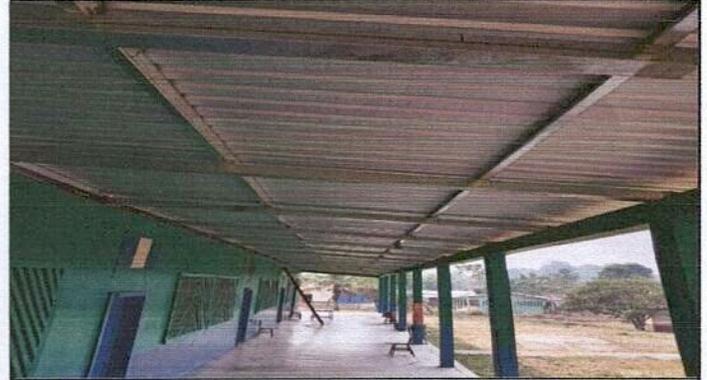
Foto 2: SUSTITUCION DE ESTRUCTURA DE SOPORTE DE MADERA POR METAL

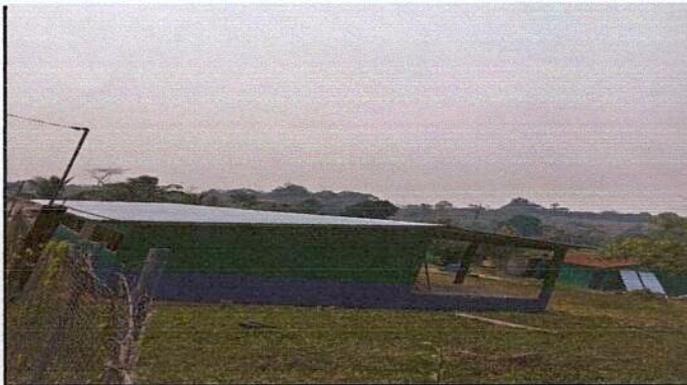
Foto 3: SUSTITUCION DE CAPOTE DE LAMINA PARA LAMINA TROQUELADA
