REGISTRO FOTOGRÁFICO PROGRAMA DE MANTENIMIENTO DE EDIFICIOS ESCOLARES PÚBLICOS

DEPARTAMENTO:	Quiché	MUNICIPIO:	Ixcán
NOMBRE DEL ESTABLECIMIENTO:	Escuela Oficial Rural Mixta	DIRECCIÓN DEL ESTABLECIMIENTO:	Aldea Atenas
CÓDIGO DEL ESTABLECIMIENTO:	14-20-0815-43	FECHA:	15/02/2014

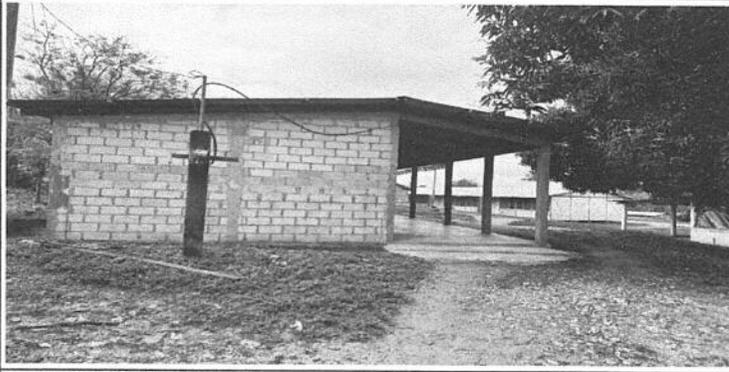
Foto 1: Sustrucion de lamina

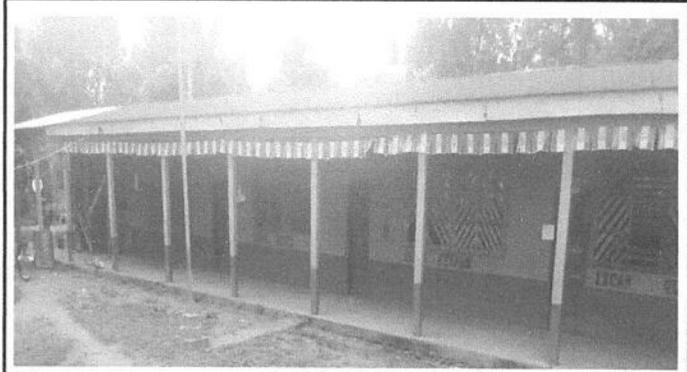
Foto 2: sustrucion de capote de lamina troquelada

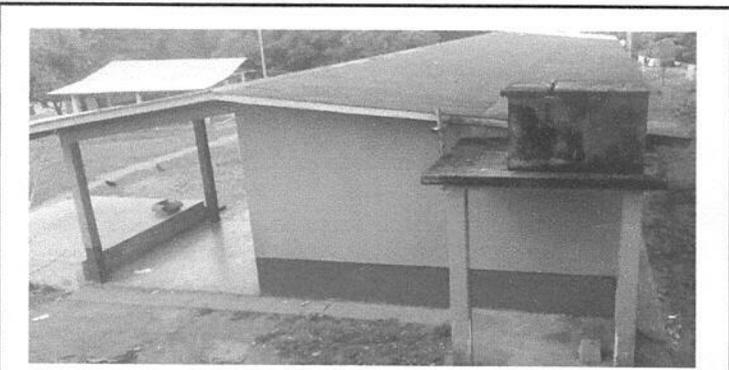
Foto 3: Sustrucion de lamina aluzinc calibre 26

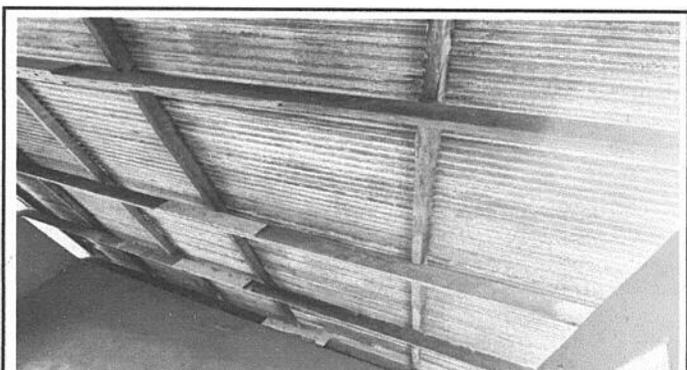
Foto 4: Sustrucion de estructura

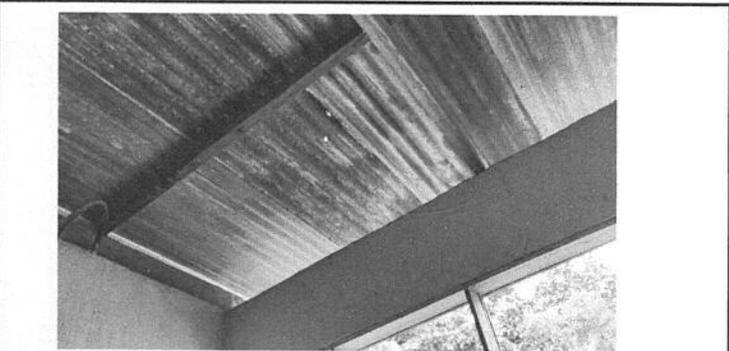
Foto 5: Sustrucion de estructura de soporte de mander por metal

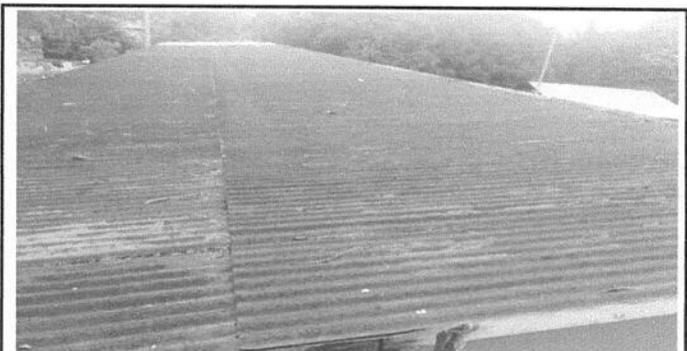
Foto 6: Sustrucion de lamina troquelada aluzinc cabibre 26
