REGISTRO FOTOGRÁFICO			
DEPARTAMENTO:	EL QUICHÉ	MUNICIPIO:	IXCAN
NOMBRE DEL ESTABLECIMIENTO:	EORM	DIRECCIÓN DEL ESTABLECIMIENTO:	ALDEA LA CAOBA
CÓDIGO DEL ESTABLECIMIENTO:	14-20-0822-43	FECHA DE LA INSPECCIÓN:	18/03/24

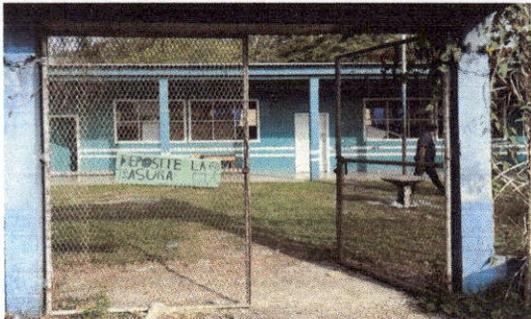
<p>Foto 2: PORTON PRINCIPAL DEL ACCESO A LA ESCUELA DETERIORADO.</p>

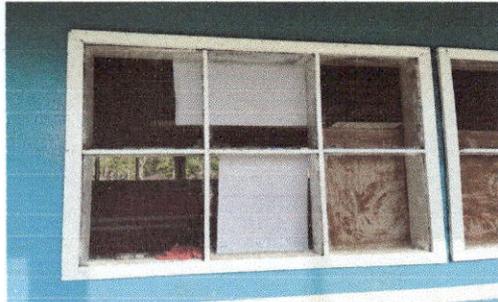
<p>Foto 3: LAS AULAS ACTUALMENTE CUENTAN CON VENTANAS DE MADERA Y CEDAZO, SIN VENTANERIA DE VIDRIO.</p>

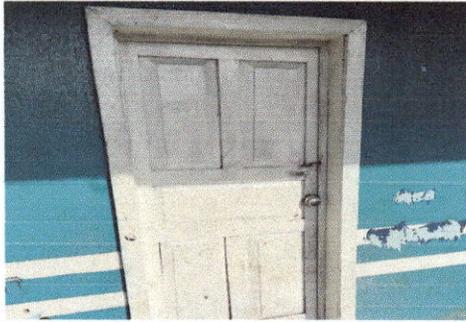
<p>Foto 4: PUERTAS DE MADERA DE AULAS, SIN MANTENIMIENTO PICADAS Y CON CHAPAS CAIDAS.</p>

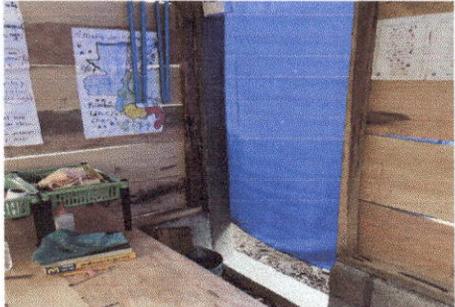
<p>Foto 5: COCINA CON LEVANTAMIENTO DE MUROS INCOMPLETO Y SIN PUERTA</p>

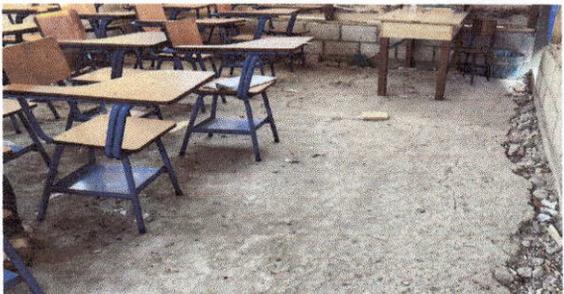
<p>Foto 6: TORTA DE AULA EN MALAS CONDICIONES, CON REMATES EN MUROS INCOMPLETOS.</p>

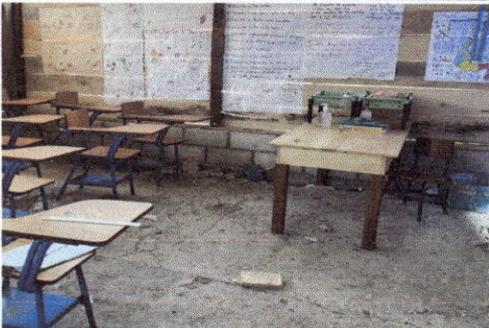
<p>Foto 7: AULA CON PROBLEMAS DE MURO LATERAL INCOMPLETO.</p>

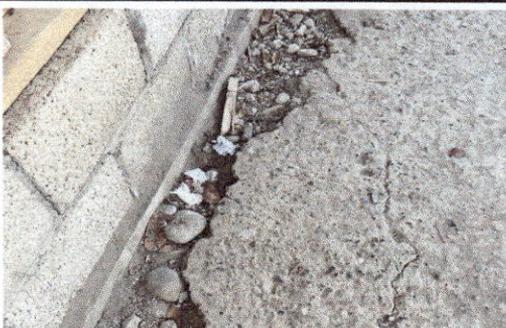
<p>Foto 8: TORTA DE CONCRETO DE CORREDOR DE AULA, AL IGUAL QUE EL INTERIOR SIN REMATES EN MUROS CONCLUIDOS.</p>

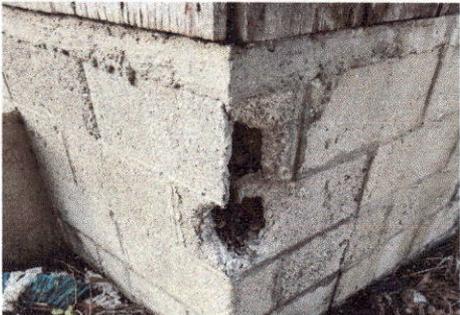
<p>Foto 9: MUROS DE SANITARIOS INCOMPLETOS Y DAÑADOS.</p>

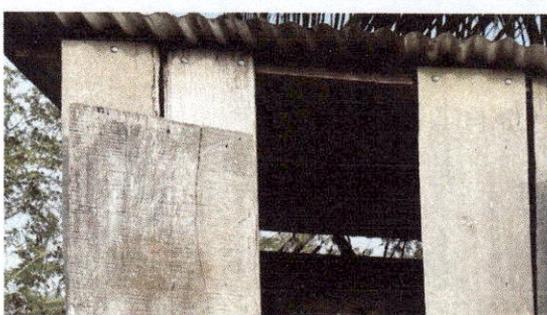
<p>Foto 10: SANITARIO SIN PUERTA DE ACCESO, SIENDO ESTA DE TABLAS DE MADERA.</p>

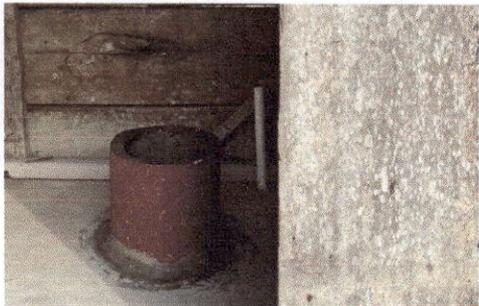
<p>Foto 11: LOS SANITARIOS CUENTAN ACTUALMENTE CON LETRINAS DE CONCRETO.</p>
