SITUACIÓN DEFICIENCIAS DETERMINADAS PREVIO DURANTE POSTERIOR

| DEPARTAMENTO: | QUICHÉ | MUNICIPIO: | IXCÁN |
| NOMBRE DEL ESTABLECIMIENTO: | E.O.R.M. | DIRECCIÓN DEL ESTABLECIMIENTO: | ALDEA ESIJA |
| CÓDIGO DEL ESTABLECIMIENTO: | 14-20-0940-43 | FECHA: | 26/02/2023 |

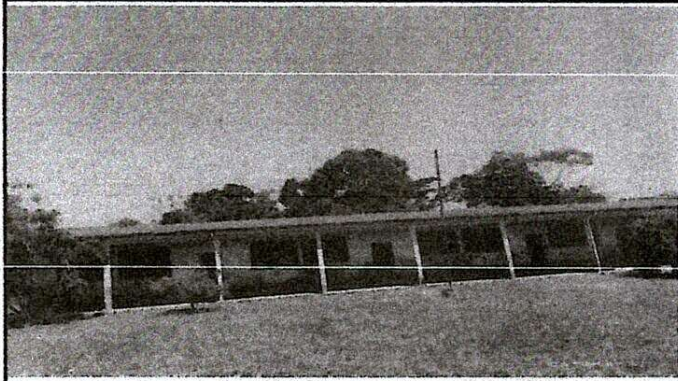
Foto1: VISTA GENERAL DEL ESTABLECIMIENTO

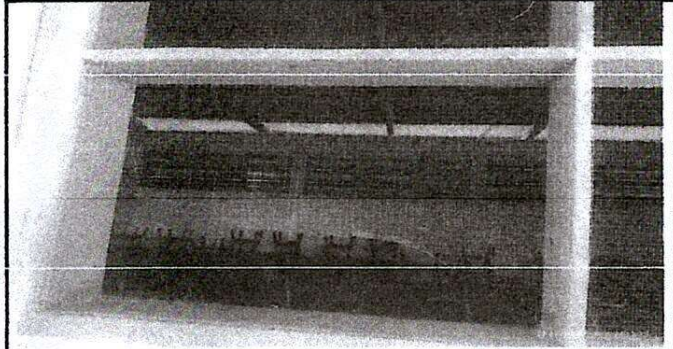
Foto 2: FABRICACIÓN E INSTALACIÓN DE BALCONES DE HIERRO EN VENTANA

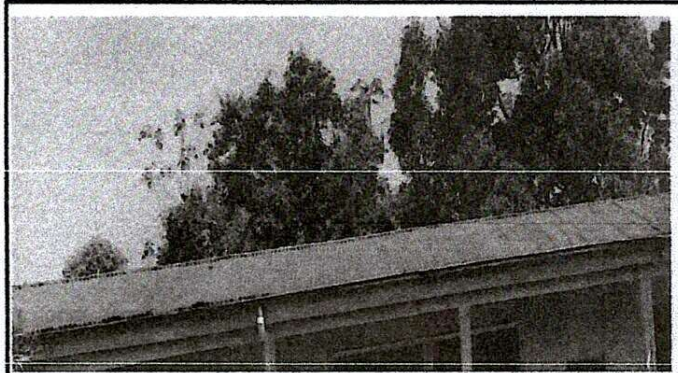
Foto 3: SUSTITUCIÓN DE LÁMINA, POR LÁMINA TROQUELADA ALUZINC CALIBRE 26

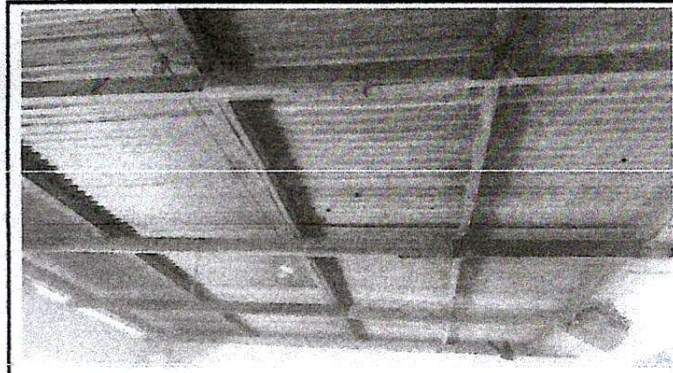
Foto 4: SUSTITUCIÓN DE ESTRUCTURA DE SOPORTE DE MADERA, POR METAL

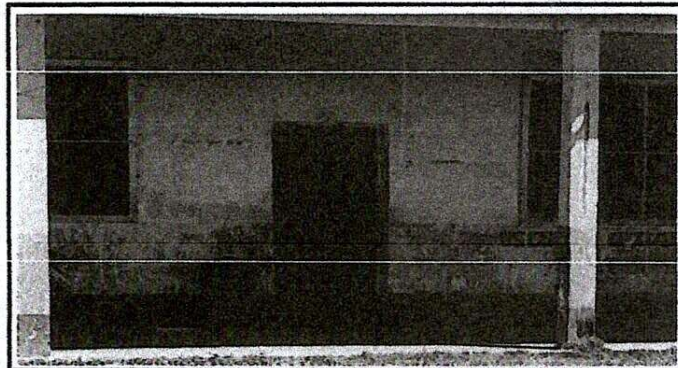
Foto 5: MANTENIMIENTO EN APLICACIÓN DE PINTURA DE PUERTA

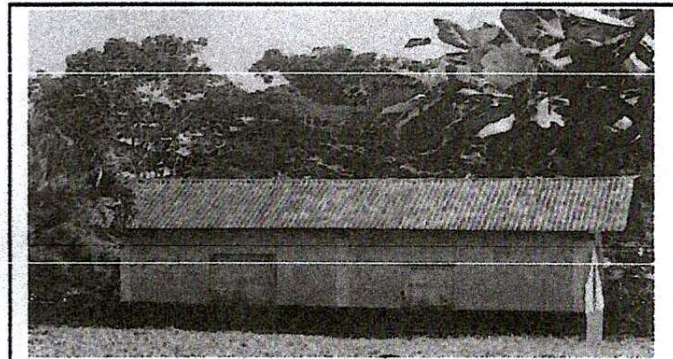
Foto 6: VISTA GENERAL DE LA COCINA
