**REGISTRO FOTOGRÁFICO
PROGRAMA DE MANTENIMIENTO DE EDIFICIOS ESCOLARES PÚBLICOS**

Ministerio de Educación

DEPARTAMENTO:	QUICHÉ	MUNICIPIO:	IXCÁN
NOMBRE DEL ESTABLECIMIENTO:	EORM	DIRECCIÓN DEL ESTABLECIMIENTO:	ALDEA VALLE DE CANDELARIA No. III
CÓDIGO DEL ESTABLECIMIENTO:	14-20-1055-43	FECHA:	13/09/2024

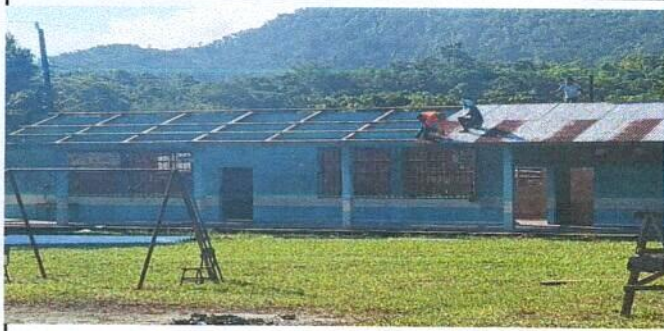
Foto 1: Sustitución de la cubierta de lámina por lámina troquelada del módulo 1.

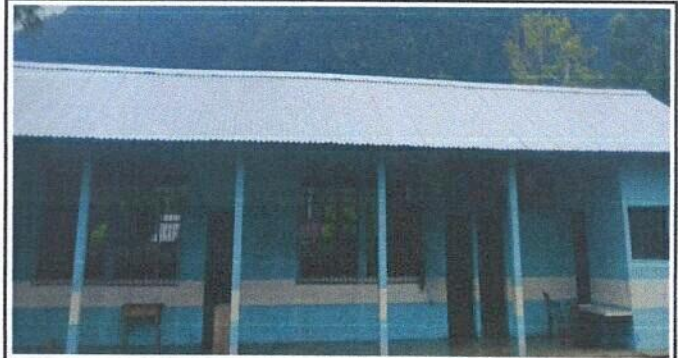
Foto 2: Sustitución de capote para lámina troquelada del módulo 1.

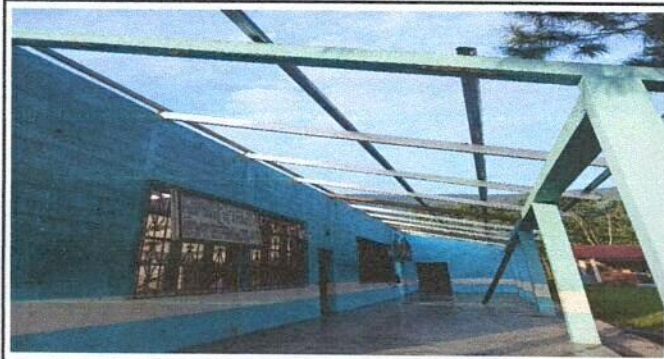
Foto 3: Sustitución de estructura de madera por metal del módulo 1.

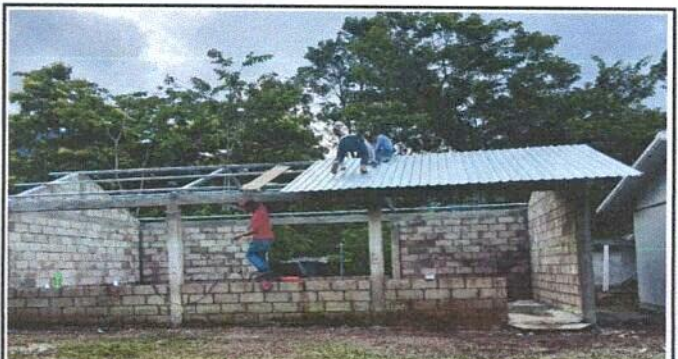
Foto 4: Sustitución de la cubierta de lámina por lámina troquelada del módulo 2.

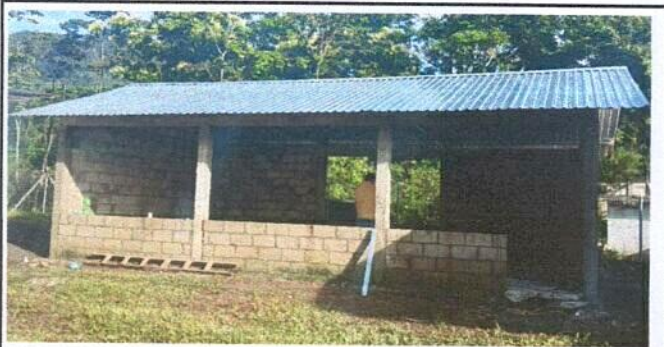
Foto 5: Sustitución de capotes para lámina troquelada del módulo 2.

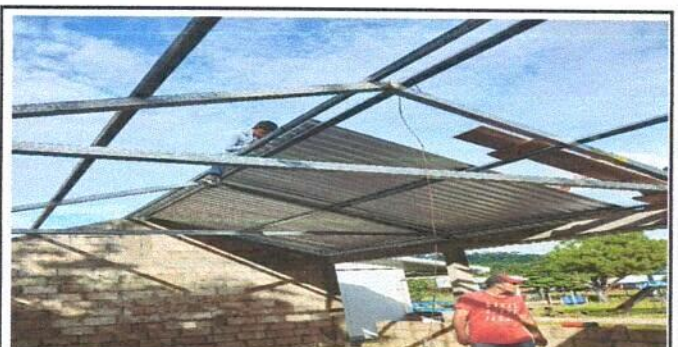
Foto 6: Sustitución de estructura de madera por metal del módulo 2.
