Ministerio de Educación
Guatemala

REGISTRO FOTOGRÁFICO PROGRAMA DE MANTENIMIENTO DE EDIFICIOS ESCOLARES PÚBLICOS

DEPARTAMENTO:	QUICHÉ	MUNICIPIO:	IXCÁN
NOMBRE DEL ESTABLECIMIENTO:	EORM	DIRECCIÓN DEL ESTABLECIMIENTO:	ALDEA VALLE DE CANDELARIA No. III
CÓDIGO DEL ESTABLECIMIENTO:	14-20-1055-43	FECHA:	18/10/2024

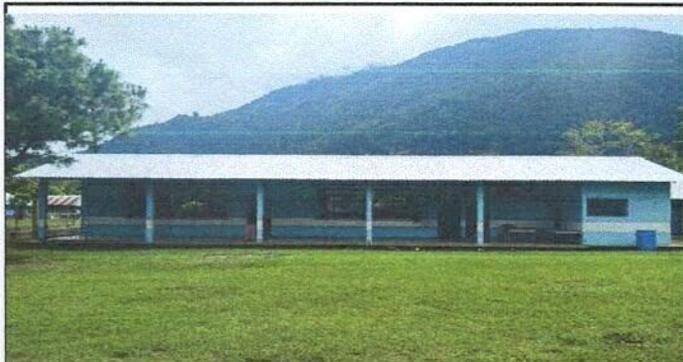
Foto 1: Sustitución de la cubierta de lámina por lámina troquelada del módulo 1.

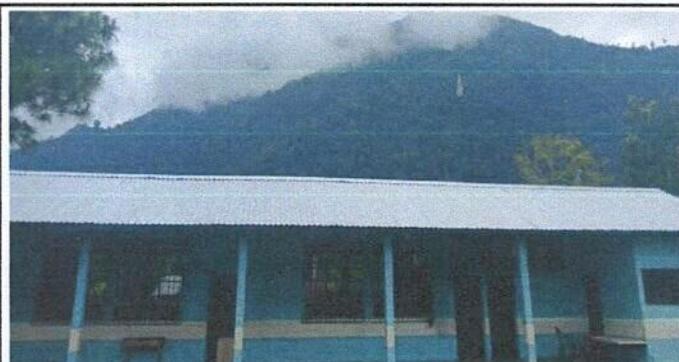
Foto 2: Sustitución de capote para lámina troquelada del módulo 1.

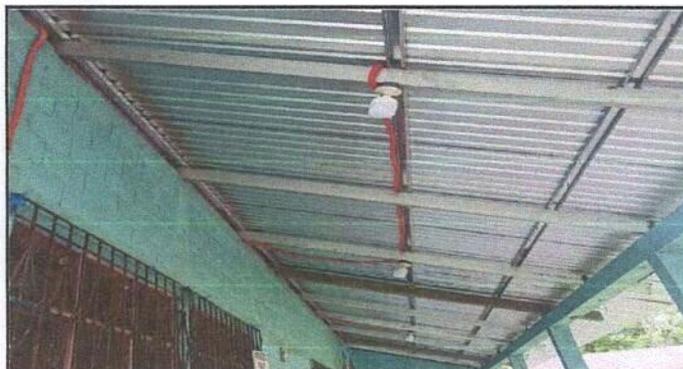
Foto 3: Sustitución de la estructura de madera por metal del módulo 1.

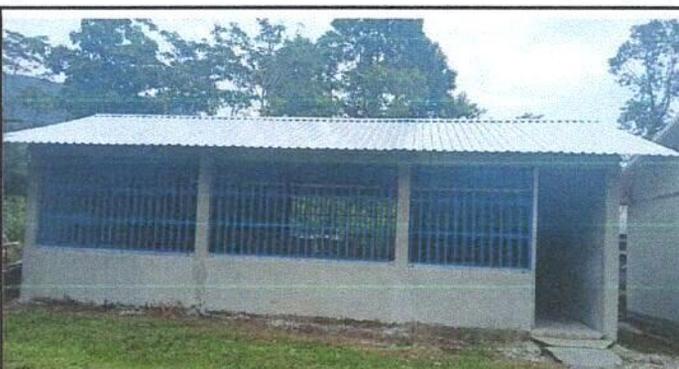
Foto 4: Sustitución de la cubierta de lámina por lámina troquelada del módulo 2.

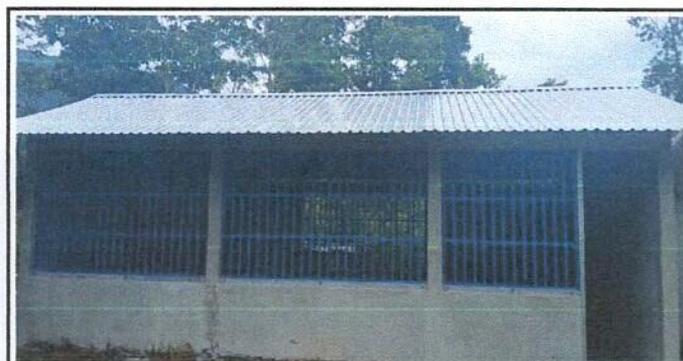
Foto 5: Sustitución de capote para lámina troquelada del módulo 2.

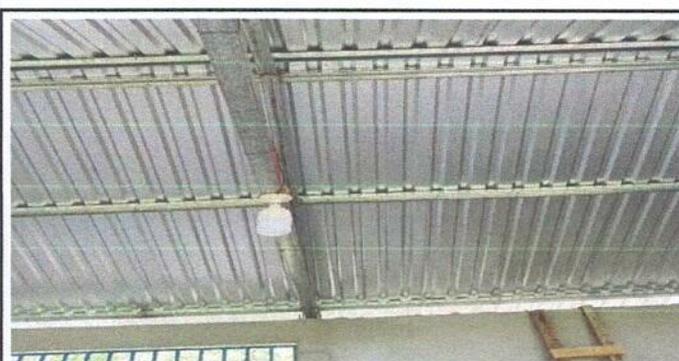
Foto 6: Sustitución de estructura de madera por metal del módulo 2.
