REGISTRO FOTOGRÁFICO PROGRAMA DE MANTENIMIENTO DE EDIFICIOS ESCOLARES PÚBLICOS

PRA-FOR-123
Versión 1

DEPARTAMENTO:	El Quiché	MUNICIPIO:	Ixcán
NOMBRE DEL ESTABLECIMIENTO:	EODP anexo a E.O.R.M.	DIRECCIÓN DEL ESTABLECIMIENTO:	Aldea Darién
CÓDIGO DEL ESTABLECIMIENTO:	14-20-4238-42	FECHA:	30/09/2024

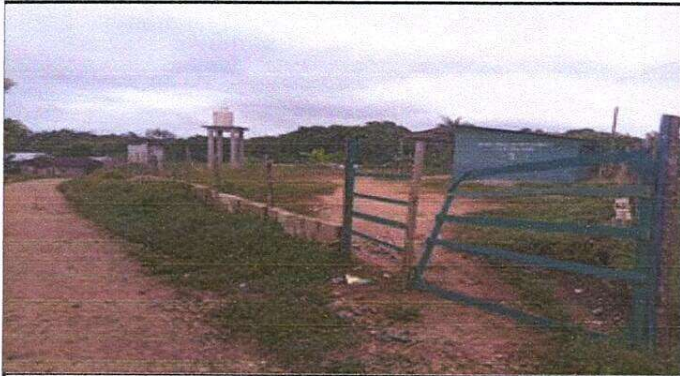
Foto 1: Reparación de muro perimetral de block con tubo hg y malla galvanizada, soleras intermedias y columnas

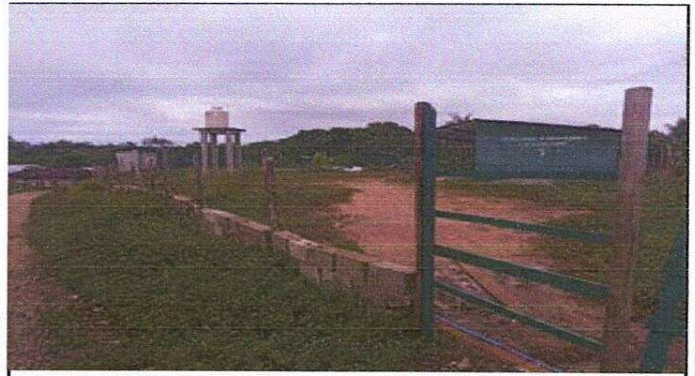
Foto 2: Sustitucion de horcón por tubo Hg

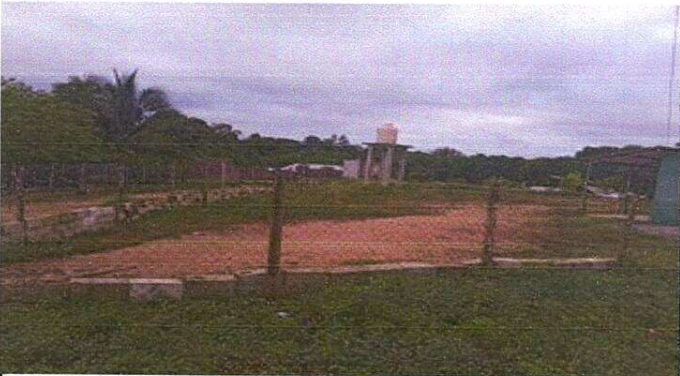
Foto 3: Sustitución de malla por malla galvanizada.

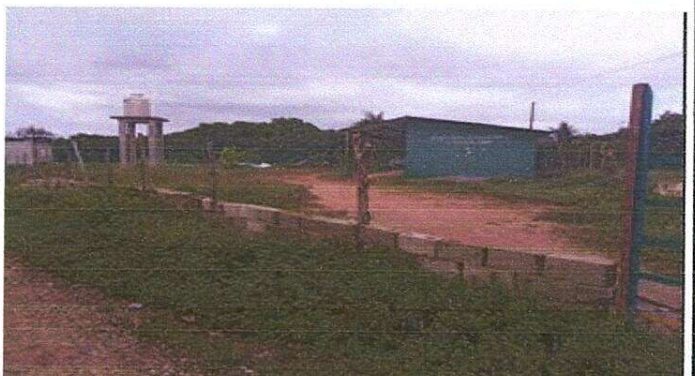
Foto 4: sustitucion de Horcón por columnas
