### REGISTRO FOTOGRÁFICO PROGRAMA DE MANTENIMIENTO DE EDIFICIOS ESCOLARES PÚBLICOS

PRA-FOR-123  
Versión 1

DEPARTAMENTO:	El Quiché	MUNICIPIO:	Ixcán
NOMBRE DEL ESTABLECIMIENTO:	EODP anexo a E.O.R.M.	DIRECCIÓN DEL ESTABLECIMIENTO:	Aldea Darién
CÓDIGO DEL ESTABLECIMIENTO:	14-20-4238-42	FECHA:	22/11/2024

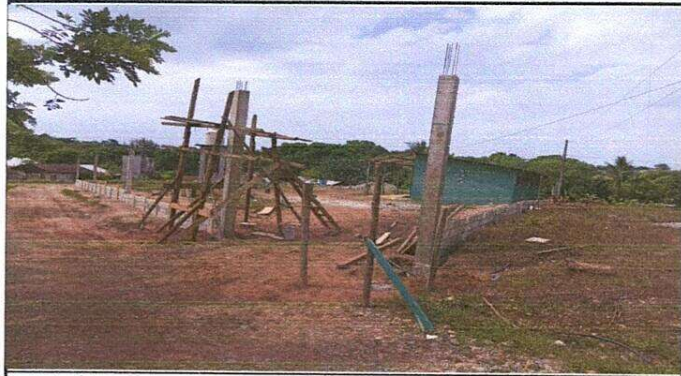
Foto1: Reparacion de muro perimetral de block con tubo hg y malla galvanizada, soleras intermedias y columnas

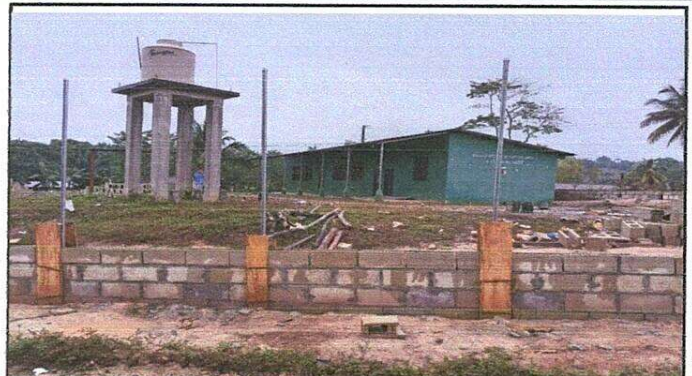
Foto 2: Sustitucion de horcón por tubo Hg

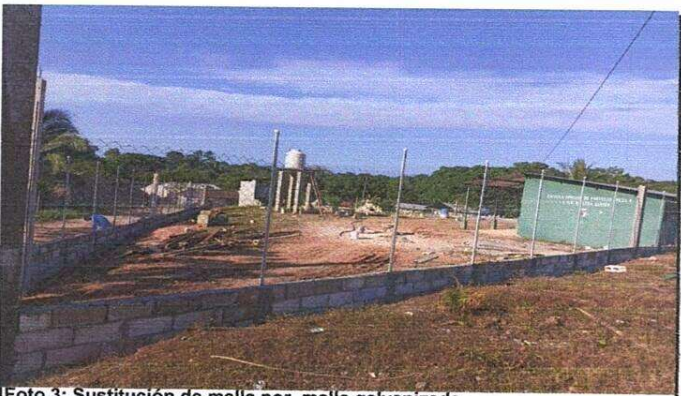
Foto 3: Sustitución de malla por malla galvanizada.

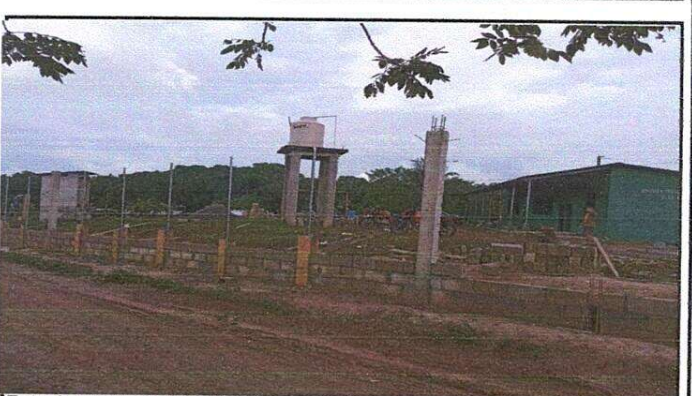
Foto 4: sustitucion de Horcón por columnas

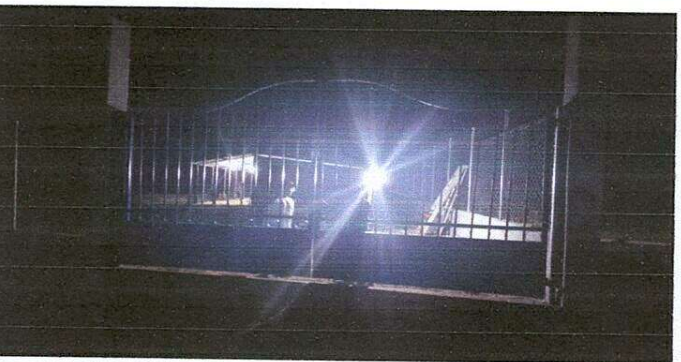
Foto 5: sustitucion de portón

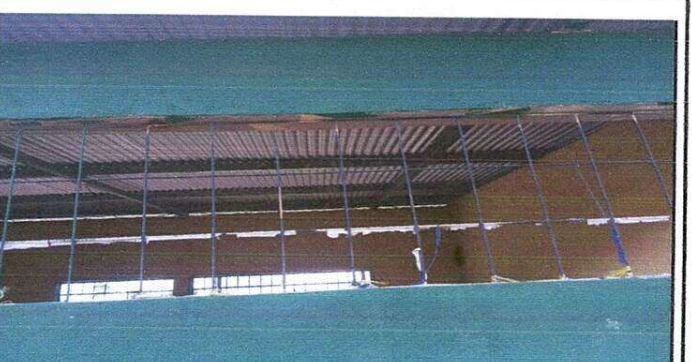
Foto 6: sustitucion de balcones
