### REGISTRO FOTOGRÁFICO PROGRAMA DE MANTENIMIENTO DE EDIFICIOS ESCOLARES PÚBLICOS

PRA-FOR-123  
Versión 1

DEPARTAMENTO:	El Quiché	MUNICIPIO:	Ixcán
NOMBRE DEL ESTABLECIMIENTO:	EODP anexo a E.O.R.M.	DIRECCIÓN DEL ESTABLECIMIENTO:	Aldea Darién
CÓDIGO DEL ESTABLECIMIENTO:	14-20-4238-42	FECHA:	29/11/2024

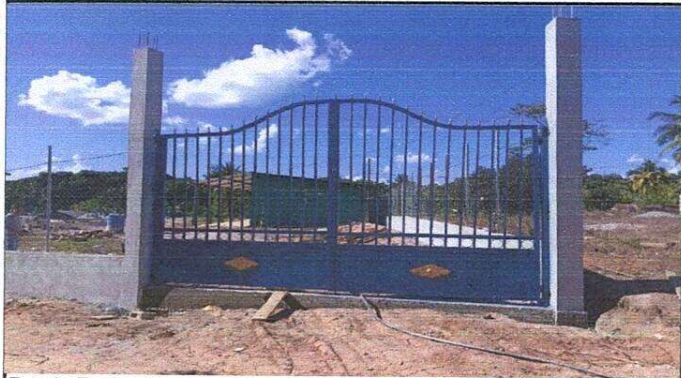
Foto1: Reparación de muro perimetral de block con tubo hg y malla galvanizada, soleras intermedias y columnas

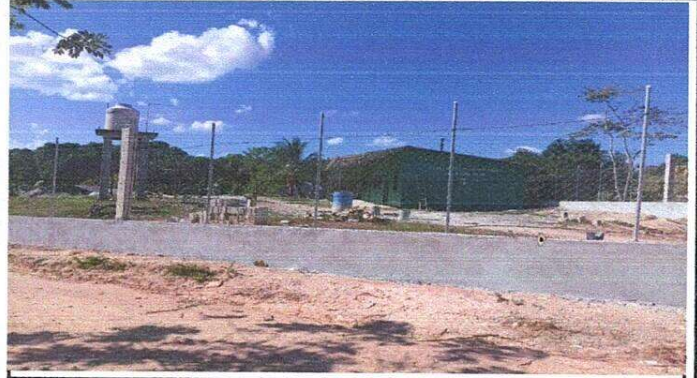
Foto 2: Sustitucion de horcón por tubo Hg

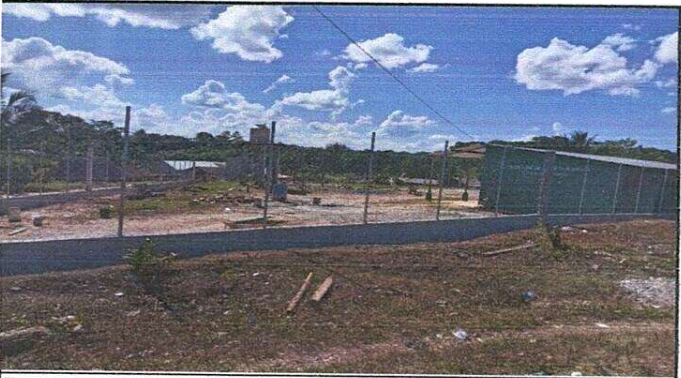
Foto 3: Sustitución de malla por malla galvanizada.

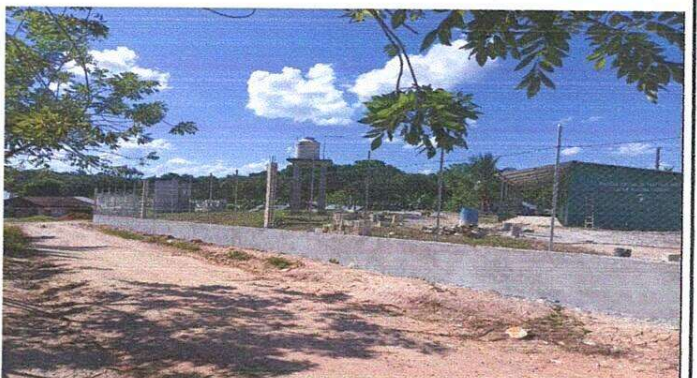
Foto 4: sustitucion de Horcón por columnas

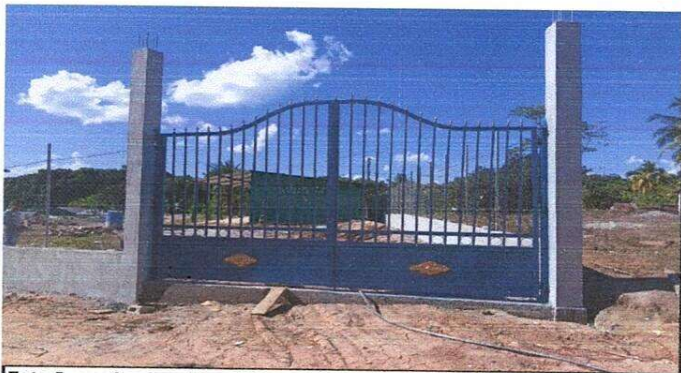
Foto 5: sustitucion de portón

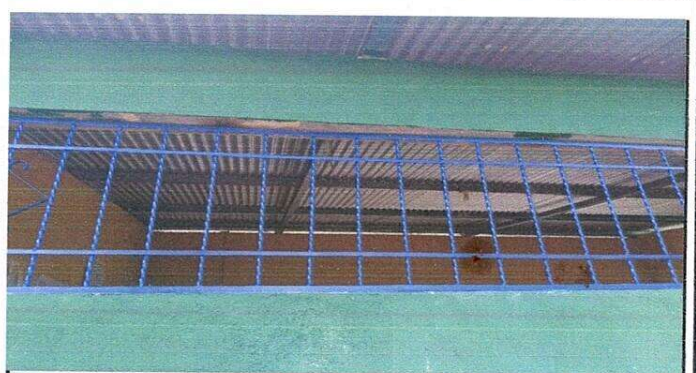
Foto 6: sustitucion de balcones
