REGISTRO FOTOGRÁFICO			
DEPARTAMENTO:	EL QUICHÉ	MUNICIPIO:	IXCAN
NOMBRE DEL ESTABLECIMIENTO:	EORM	DIRECCIÓN DEL ESTABLECIMIENTO:	COMUNIDAD PRIMAVERA DEL IXCAN
CÓDIGO DEL ESTABLECIMIENTO:	14-20-4243-43	FECHA DE LA INSPECCIÓN:	16/03/24

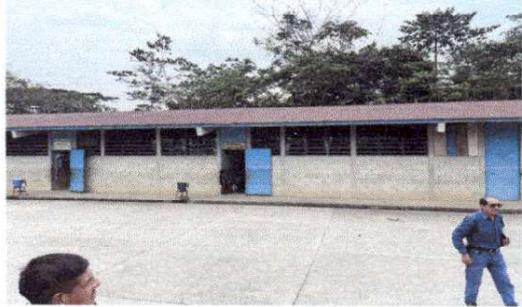
Foto 2: VISTA EXTERIOR DE MODULO DE AULAS, CON LAMINA EN MALAS CONDICIONES.

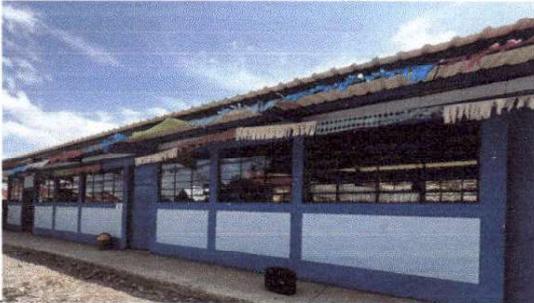
Foto 3: OTRO MODULO DE AULAS EN BUENAS CONDICIONES.

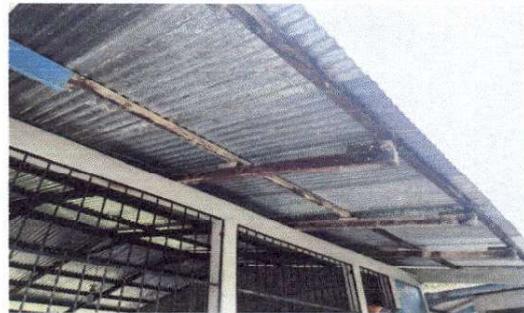
Foto 4: PARTE DE LA ESTRUCTURA DEL TECHO, COMPLEMENTADA CON COSTANERAS DE MADERA.

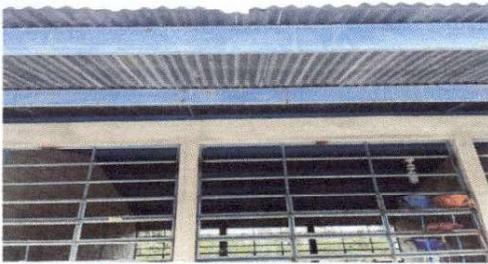
Foto 5: LAMINA DETERIORADA DE MODULO DE AULAS.

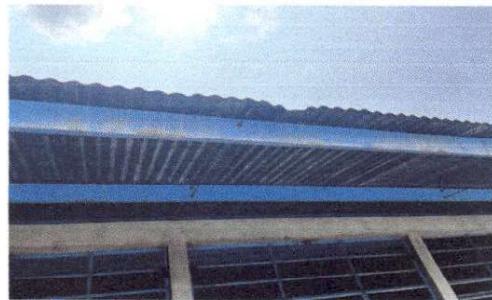
Foto 6: NO SE CUENTA CON CANAL DE BAJADA DE AGUA EN EL MODULO, OCASIONANDO PROBLEMAS DE AGUA.

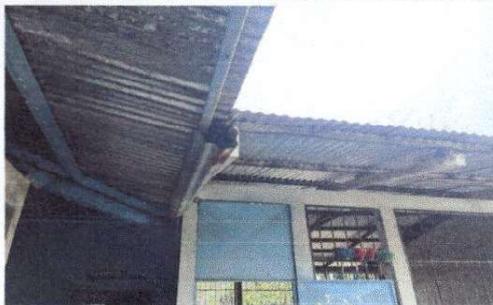
Foto 7: SECTORES DEL MODULO COMPLEMENTADO CON CANALES DE BAJADAS DE AGUA, IMPROVISADAS CON LA MISMA LAMINA.

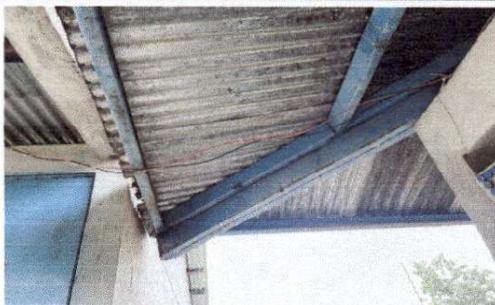
Foto 8: ESTRUCTURA DEL TECHO DE LOS MODULOS DE METAL REFORZADAS.

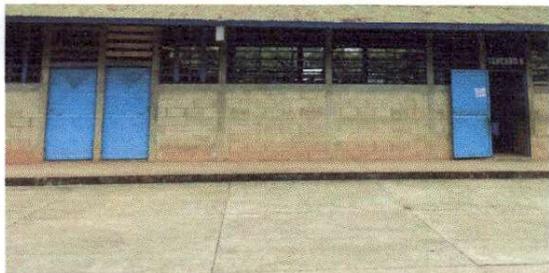
Foto 9: VISTA EXTERIOR DE OTRO MODULO DE AULAS EN CONDICIONES ACEPTABLES.

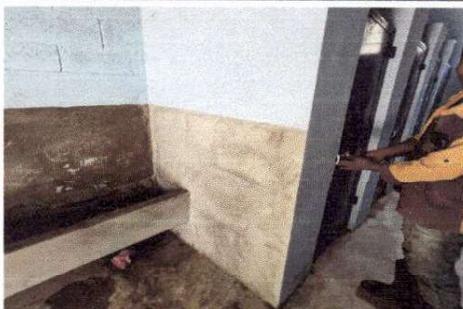
Foto 10: SANITARIOS DE ESCUELA EN CONDICIONES ACEPTABLES.

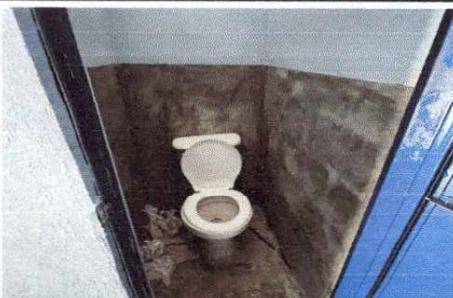
Foto 11: INODOROS DE SANITARIOS Y PUERTAS, EN BUENA CONDICIONES.
