SITUACIÓN DEFICIENCIAS DETERMINADAS

DEPARTAMENTO:	QUICHE	MUNICIPIO:	IXCAN
NOMBRE DEL ESTABLECIMIENTO:	COPB ANEXO EORM	DIRECCIÓN DEL ESTABLECIMIENTO:	ALDEA ESMERALDA
CÓDIGO DEL ESTABLECIMIENTO:	14-20-4293-41	FECHA:	28/05/2024

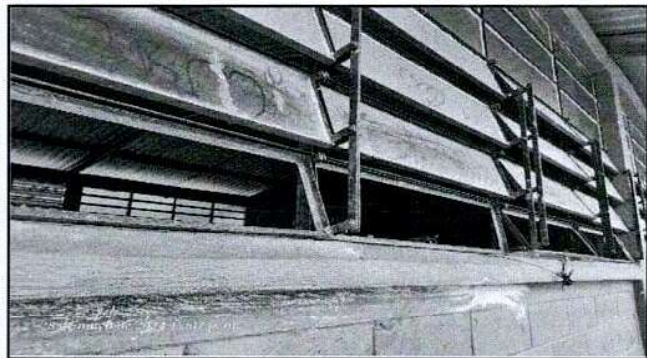
Foto 2: VENTANAS: Debido a la temperatura que provocan decidimos cambiar por balcones para mayor ventilación de lado a lado, y los vidrios se quiebran con mas facilidad.

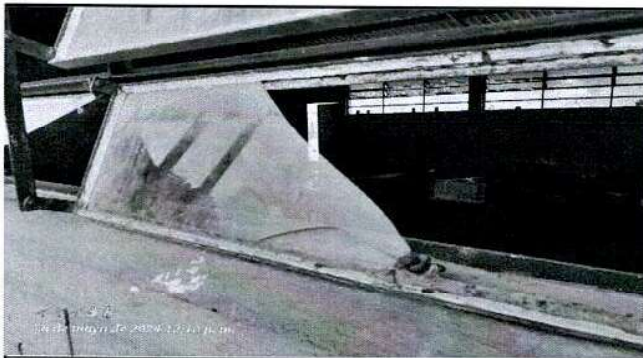
Foto 3: VENTANAS: Evidencias del vidrio quebrado...

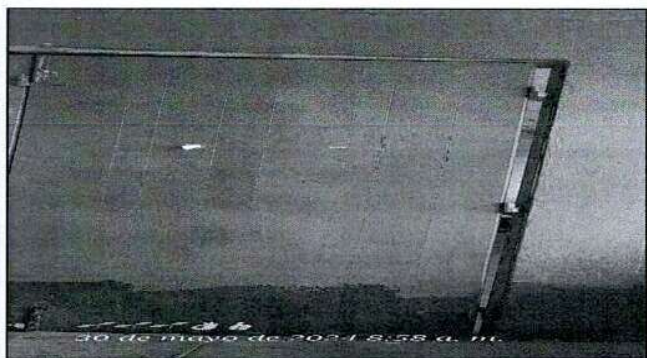
Foto 4: DIVISIONES O PORTONES QUE DIVIDEN LAS AULAS: Por el mal estado de los portones y el peligro que pesentan se decide sustituir por paredes fijas de block.

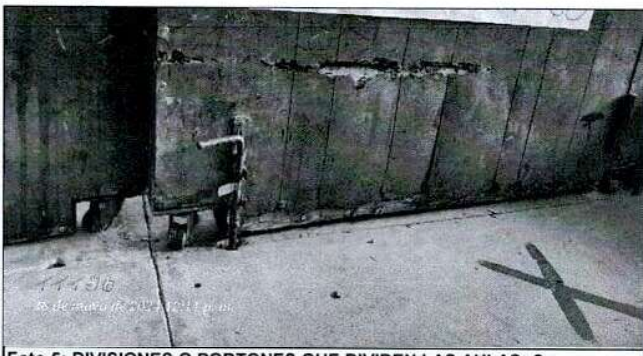
Foto 5: DIVISIONES O PORTONES QUE DIVIDEN LAS AULAS: Se encuentran en mal estado y corren peligro la vida de los niños y niñas y tambien de los docentes.

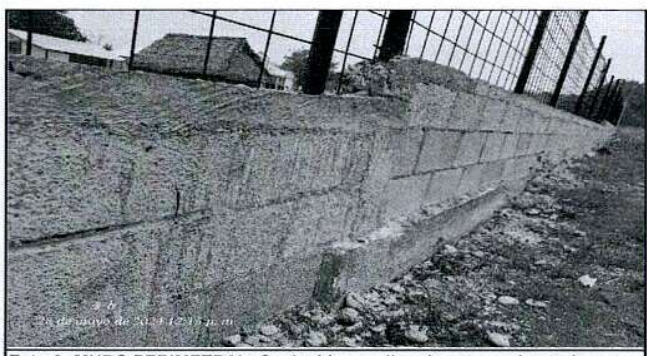
Foto 6: MURO PERIMETRAL: Se decide repellar el cerco perimetral para mayor durabilidad del material.
