REGISTRO FOTOGRÁFICO

DEPARTAMENTO:	EL QUICHÉ	MUNICIPIO:	IXCAN
NOMBRE DEL ESTABLECIMIENTO:	EORM	DIRECCIÓN DEL ESTABLECIMIENTO:	ALDEA VERGEL I
CÓDIGO DEL ESTABLECIMIENTO:	14-20-4607-43	FECHA DE LA INSPECCIÓN:	20/03/24

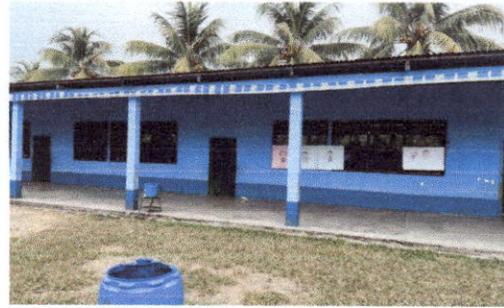
Foto 2: VISTA EXTERIOR DEL MODULO DE AULAS.

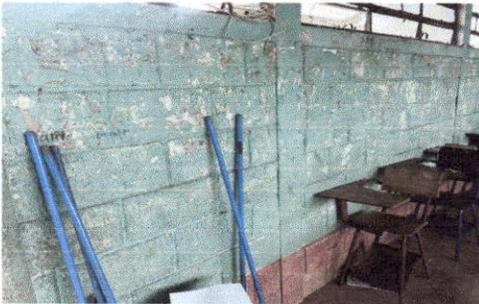
Foto 3: LOS MUROS INTERIORES QUE SI CUENTAN CON PINTURA NO CUENTAN CON NINGUN MANTENIMIENTO.

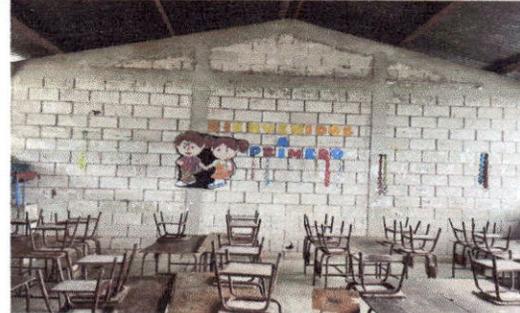
Foto 4: AULAS DEL MODULO, SIN PINTURA EN SUS MUROS INTERIORES.

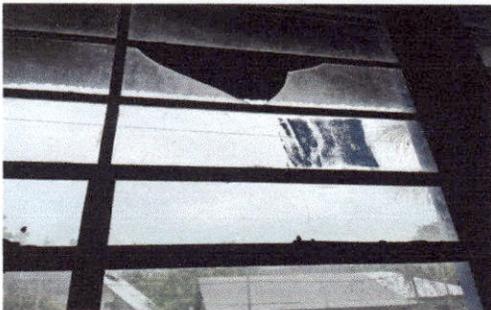
Foto 5: VENTANAS EXISTENTES, DETERIORADAS Y QUEBRADAS.

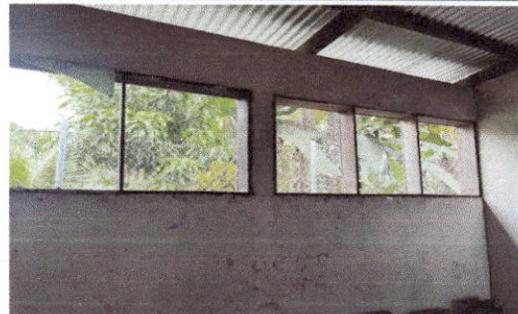
Foto 6: NO SE CUENTA CON VENTANAS EN LAS AULAS, CONTANDO UNICAMENTE CON MARCOS DE MADERA Y CEDAZO.

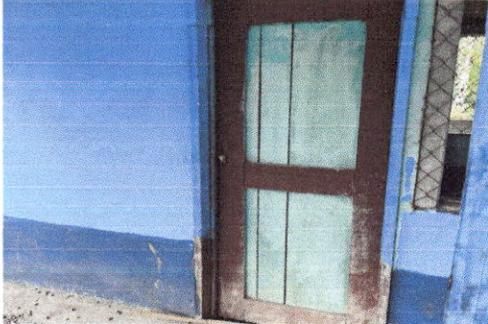
Foto 7: PUERTAS DE MADERA DE AULAS DETERIORADAS Y SIN CHAPAS.

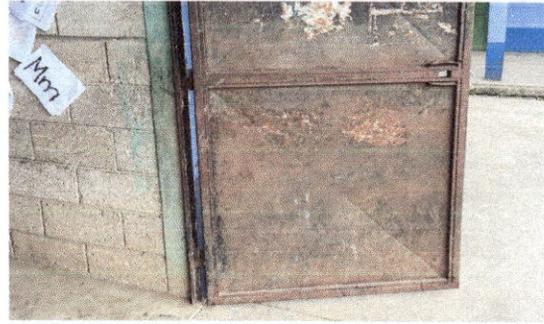
Foto 8: PUERTAS DE METAL DE LAS AULAS, EN MAL ESTADO Y CON CHAPAS COMPLETAMENTE RETIRADAS DE SU ESPACIO.

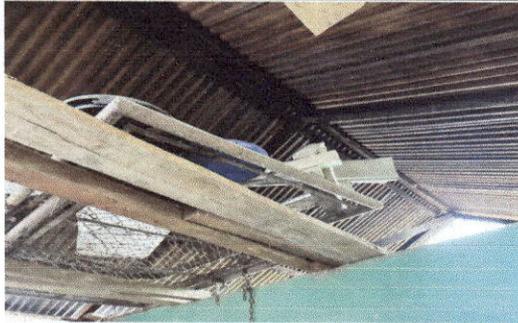
Foto 9: LAMINA DE AULA CON PROBLEMAS DE FILTRACIONES DE AGUA Y PERFORACIONES.

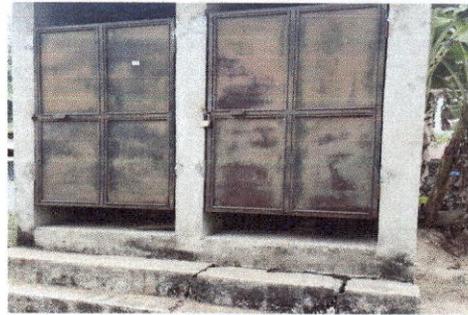
Foto 10: PUERTAS DE METAL DE SANITARIOS CON FALTA DE MANTENIMIENTO Y PASADORES DAÑADOS.

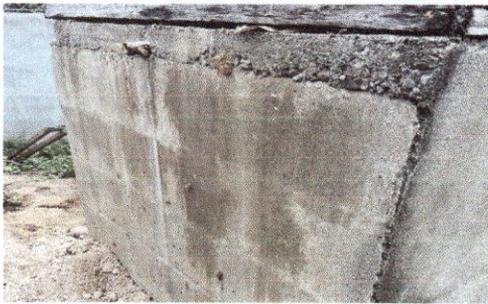
Foto 11: MUROS Y PISO DE SANITARIOS INCOMPLETOS.
