SITUACIÓN DEFICIENCIAS DETERMINADAS

| DEPARTAMENTO: | QUICHÉ | MUNICIPIO: | IXCÁN |
| NOMBRE DEL ESTABLECIMIENTO: | EODP ANEXA A EORM | DIRECCIÓN DEL ESTABLECIMIENTO: | ALDEA SAN PABLO |
| CÓDIGO DEL ESTABLECIMIENTO: | 14-20-5118-42 | FECHA: | 28 DE MAYO DE 2024. |

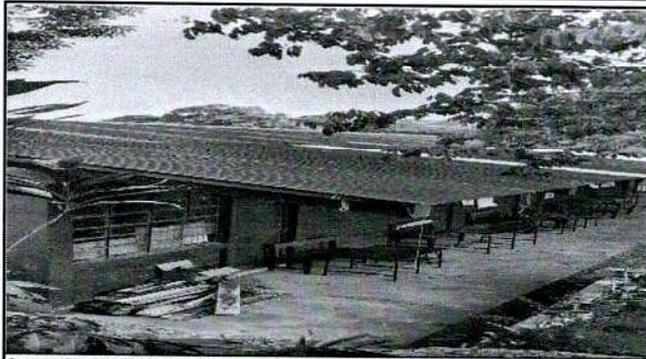
Foto 1: Sustitución de lámina, por lámina troquelada aluzinc calibre 26, del modulo 2.

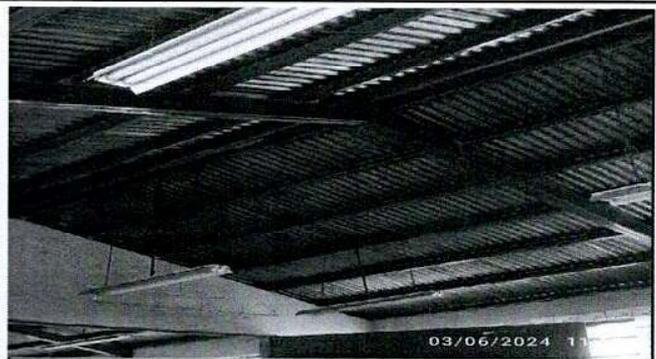
Foto 2: Mantenimiento a estructura de soporte de metal por daños de óxido.

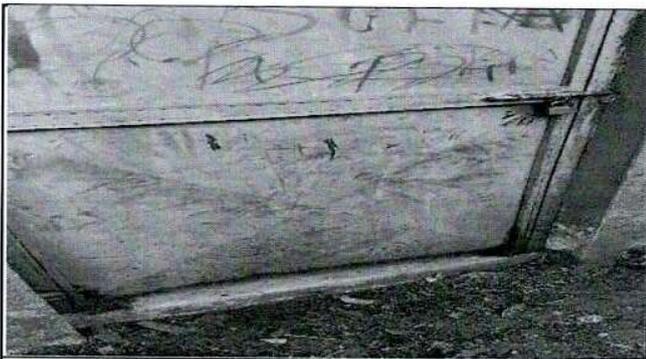
Foto 3: sustitución de puerta

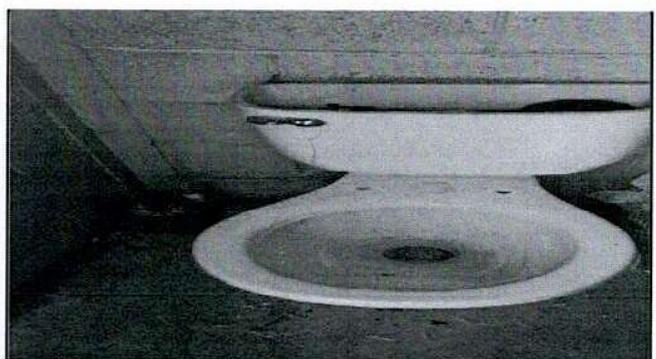
Foto 4: sustitución de inodoro

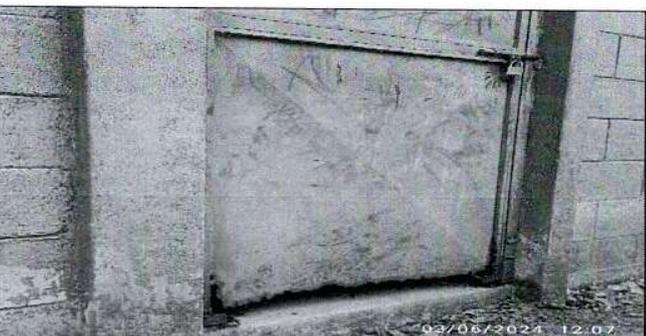
Foto 5: Puertas en muy mal estado.

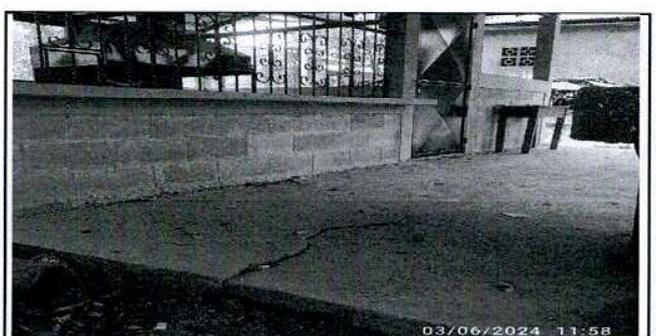
Foto 6: piso en muy mal estado con grietas.
