**REGISTRO FOTOGRÁFICO
PROGRAMA DE MANTENIMIENTO DE EDIFICIOS ESCOLARES PÚBLICOS**

DEPARTAMENTO:	Quiché	MUNICIPIO:	Ixcán
NOMBRE DEL ESTABLECIMIENTO:	Escuela Oficial Rural Mixta	DIRECCIÓN DEL ESTABLECIMIENTO:	Comunidad Santa María Nuevo Amanecer
CÓDIGO DEL ESTABLECIMIENTO:	14-20-5119-43	FECHA:	14/06/2024

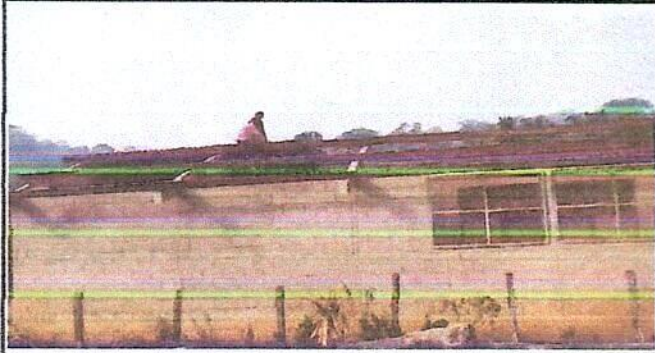
Foto1: Sustitución de láminas deterioradas por lámina troquelada calibre 26 del centro educativo

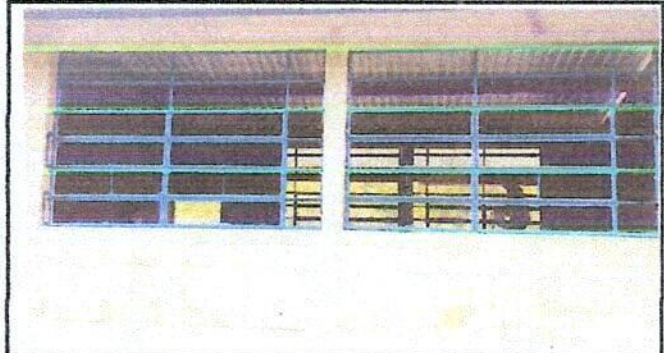
Foto 2: Sustitución de ventanas de madera por ventanas de metal del centro educativo

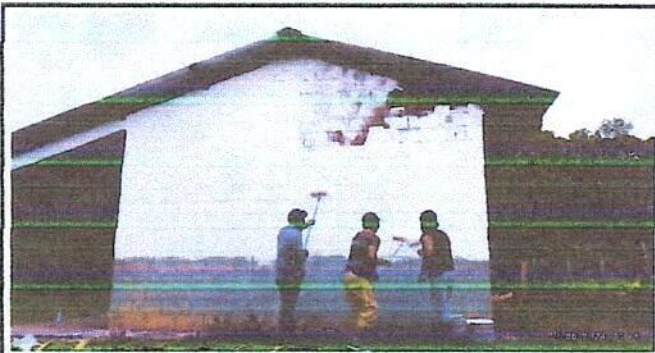
Foto 3: Aplicación de pintura en muro exterior del centro educativo

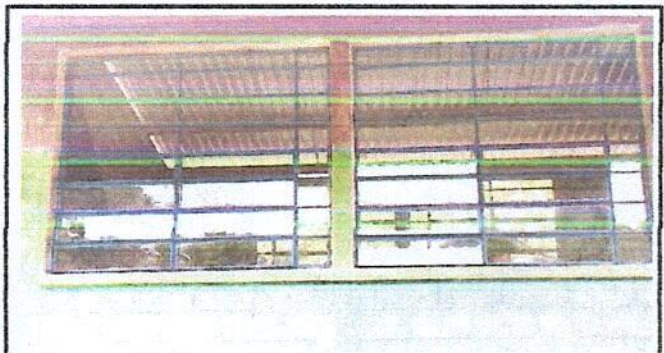
Foto 4: Sustitución de ventana de madera por ventana de metal y vidrio

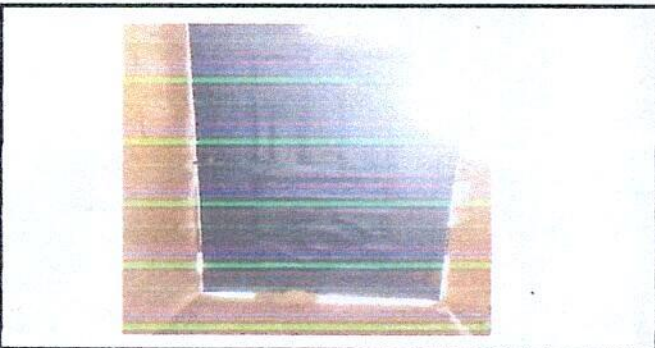
Foto 5: Sustitución de puerta de metal por puerta de metal del centro educativo

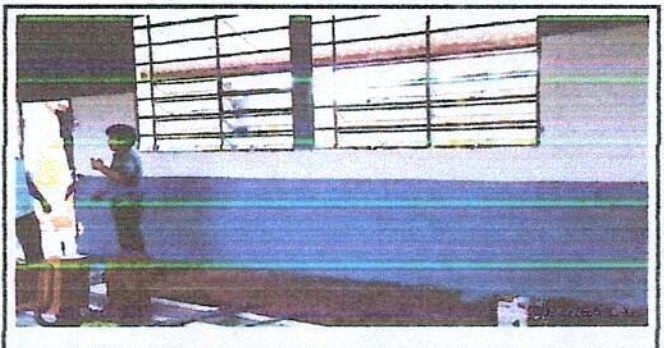
Foto 6: Aplicación de pintura en interior del centro educativo

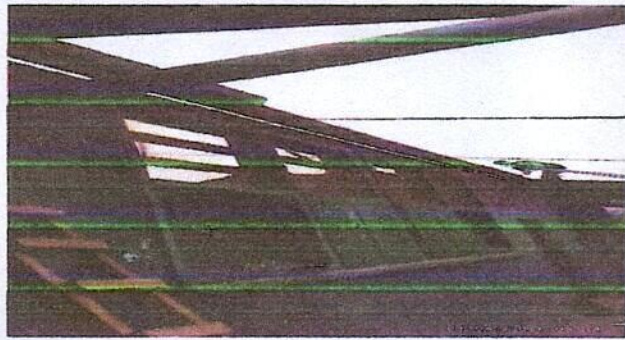
Foto 7: Mantenimiento de estructura metálica del centro educativo

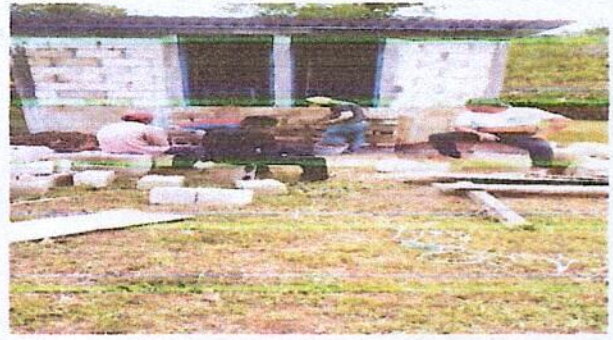
Foto 8: Reparación de letrina, pared, lámina de metal por lámina troquelada de calibre 26
