SITUACIÓN DEFICIENCIAS DETERMINADAS PREVIO DURANTE POSTERIOR

| NOMBRE DEL ESTABLECIMIENTO: | EODP Anexa a EORM | DIRECCIÓN DEL ESTABLECIMIENTO: | Aldea Virginia |
| CÓDIGO DEL ESTABLECIMIENTO: | 14-20-5238-42 | FECHA: | 6/06/2024 |

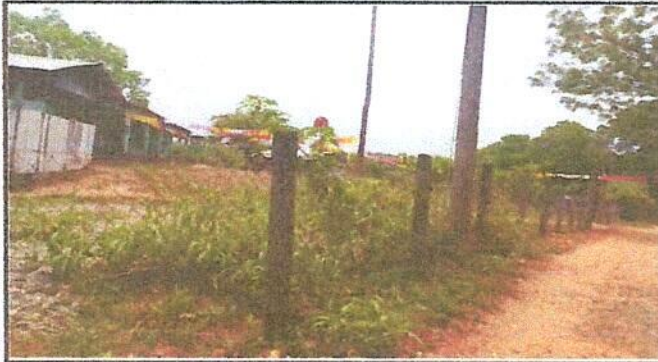
Foto 1: Reparación de muro perimetral con tubo hg y malla galvanizada

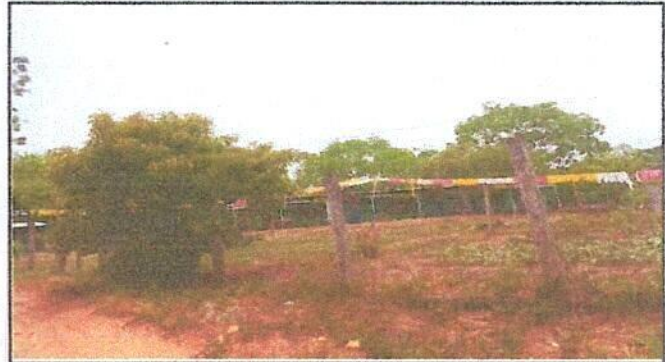
Foto 2: Reparación de muro perimetral con tubo hg y malla galvanizada

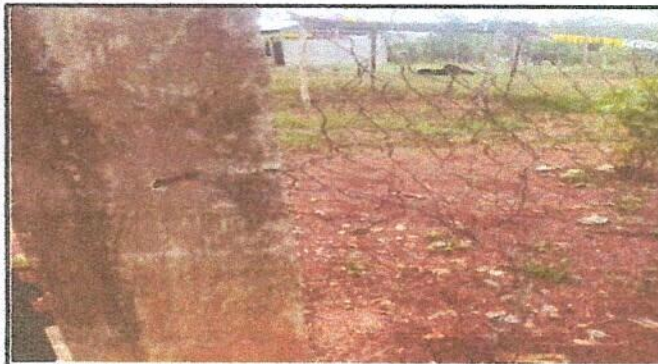
Foto 3: Reparación de muro perimetral con tubo hg y malla galvanizada

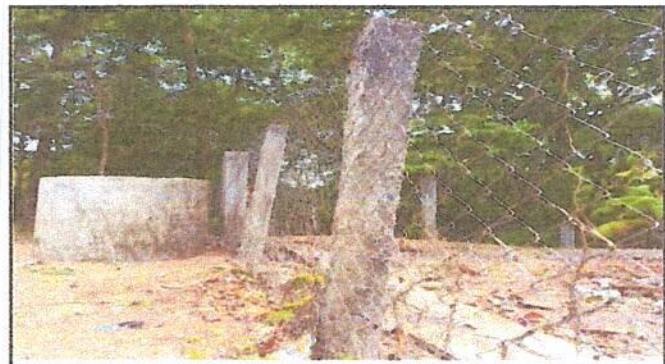
Foto 4: Reparación de muro perimetral con tubo hg y malla galvanizada

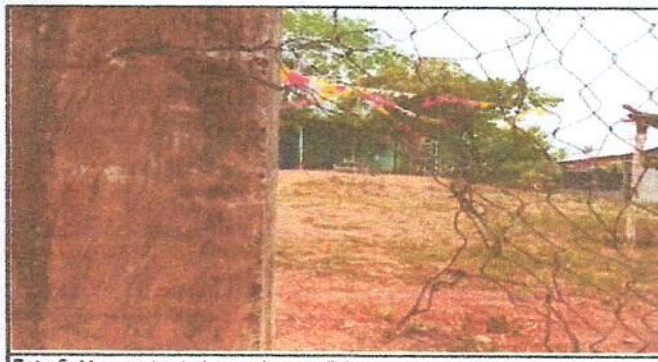
Foto 5: Muro perimetral en malas condiciones.
