SITUACIÓN DEFICIENCIAS DETERMINADAS PREVIO DURANTE POSTERIOR

DEPARTAMENTO:	Quiché	MUNICIPIO:	Ixcán
NOMBRE DEL ESTABLECIMIENTO:	EODP Anexa a EORM	DIRECCIÓN DEL ESTABLECIMIENTO:	Aldea Virginia
CÓDIGO DEL ESTABLECIMIENTO:	14-20-5238-42	FECHA:	22/08/2024

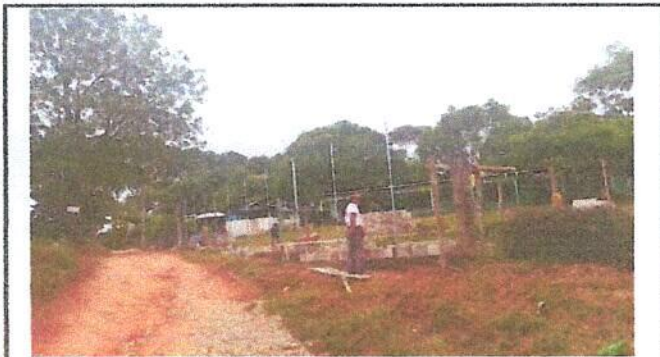
Foto 1: Reparación de muro perimetral con tubo hg y malla galvanizada

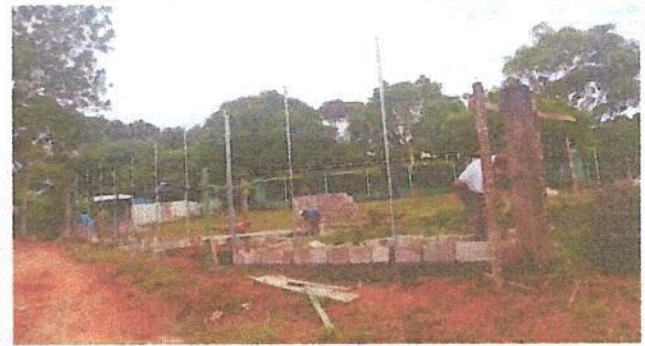
Foto 2: Reparación de muro perimetral con tubo hg y malla galvanizada

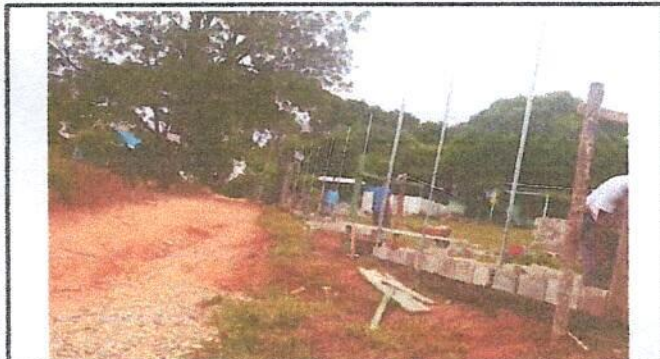
Foto 3: Reparación de muro perimetral con tubo hg y malla galvanizada

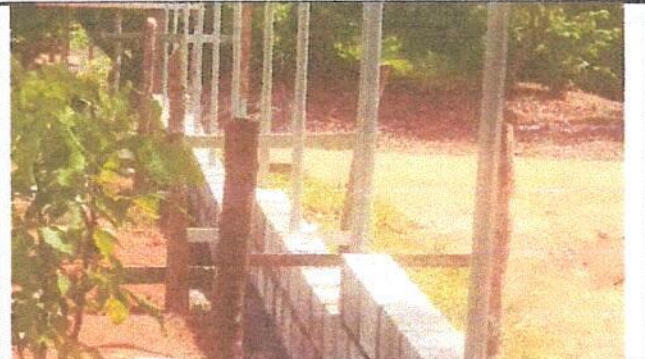
Foto 4: Reparación de muro perimetral con tubo hg y malla galvanizada

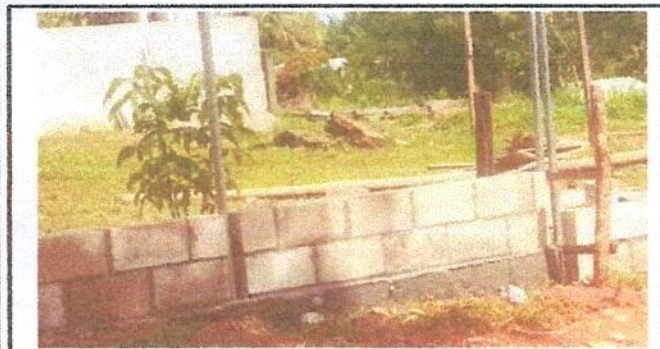
Foto 5: Muro perimetral en malas condiciones.
