SITUACIÓN DEFICIENCIAS DETERMINADAS PREVIO DURANTE POSTERIOR

DEPARTAMENTO:	Quiché	MUNICIPIO:	Ixcán
NOMBRE DEL ESTABLECIMIENTO:	EODP Anexa a EORM	DIRECCIÓN DEL ESTABLECIMIENTO:	Aldea Virginia
CÓDIGO DEL ESTABLECIMIENTO:	14-20-5238-42	FECHA:	27/09/2024

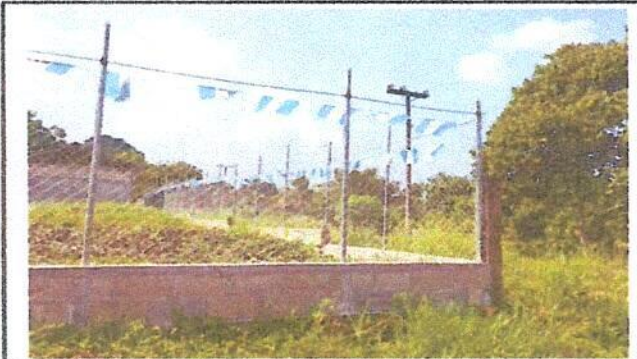
Foto 1: Reparación de muro perimetral con tubo hg y malla galvanizada

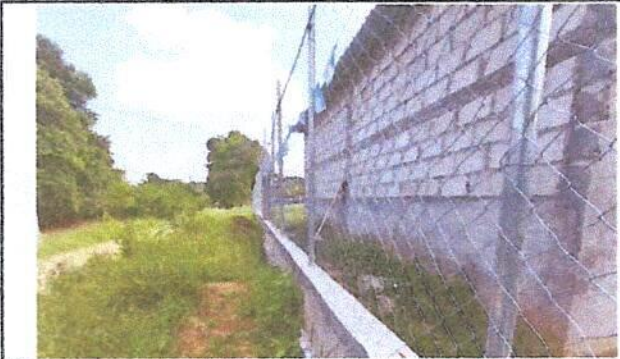
Foto 2: Reparación de muro perimetral con tubo hg y malla galvanizada

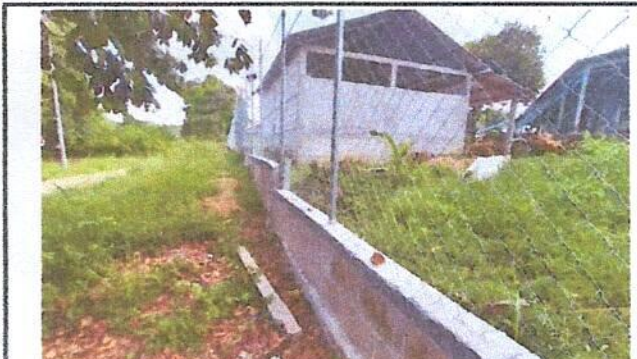
Foto 3: Reparación de muro perimetral con tubo hg y malla galvanizada

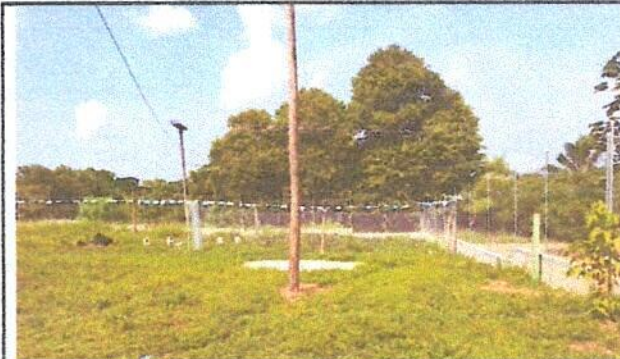
Foto 4: Reparación de muro perimetral con tubo hg y malla galvanizada

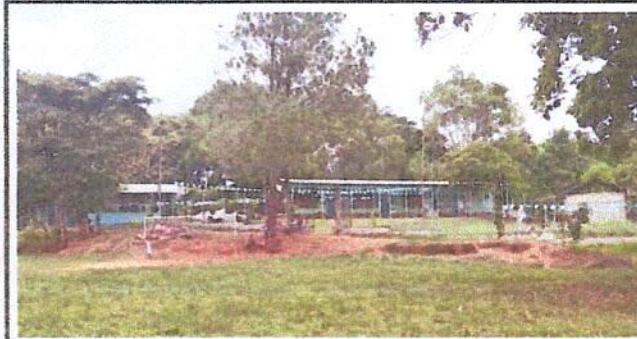
Foto 5: Muro perimetral en malas condiciones.
