SITUACIÓN DEFICIENCIAS DETERMINADAS

DEPARTAMENTO:	QUICHÉ	MUNICIPIO:	IXCÁN
NOMBRE DEL ESTABLECIMIENTO:	EODP ANEXA A EORM	DIRECCIÓN DEL ESTABLECIMIENTO:	COMUNIDAD SANTA CATARINA
CÓDIGO DEL ESTABLECIMIENTO:	14-20-6146-42	FECHA:	28/05/2024

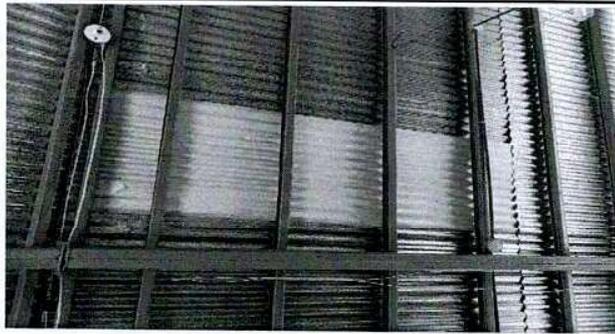
Foto1: Cambio de láminas existentes por deterioro por óxido.

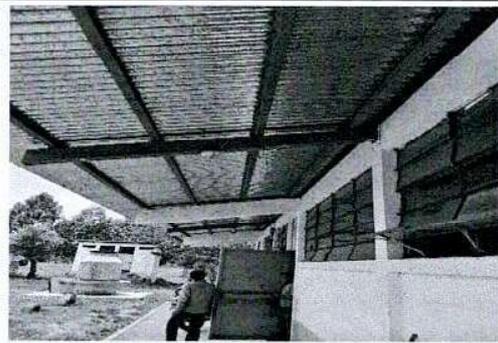
Foto 2: se necesita darle mantenimiento a la estructura de metal existente para evitar su desgaste.

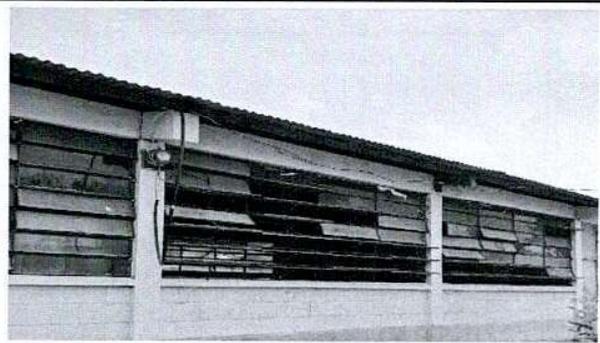
Foto 4: cambio de la ventanería de vidrio por balcones de metal.

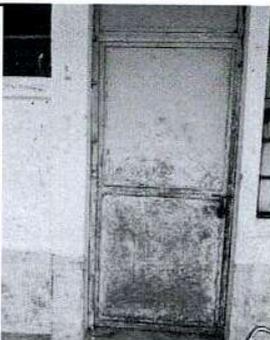
Foto 5: las puertas existentes ya no funcionan.

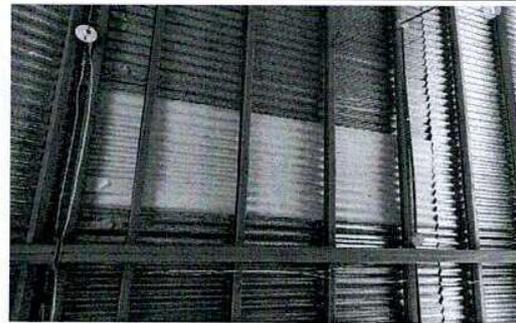
Foto 6: todo el sistema eléctrico esta dañado.
