| DEPARTAMENTO: | QUICHÉ | MUNICIPIO: | PACHALUM |
| NOMBRE DEL ESTABLECIMIENTO: | ESCUELA OFICIAL RURAL MIXTA | DIRECCIÓN DEL ESTABLECIMIENTO: | BARRIO LA JOYA |
| CÓDIGO DEL ESTABLECIMIENTO: | 14-21-0004-43 | FECHA: | 18/11/2024 |

REGISTRO FOTOGRÁFICO PROGRAMA DE MANTENIMIENTO DE EDIFICIOS ESCOLARES PÚBLICOS

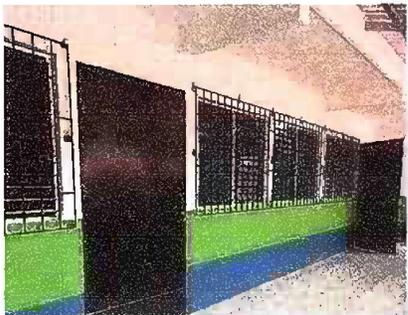
Foto 1: Modulo 1: Suministro e instalacion de balcones de metal

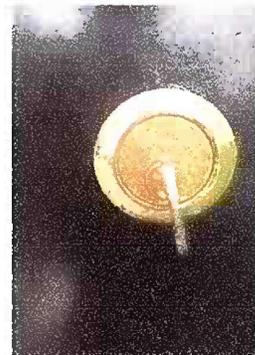
Foto 2: Modulo 1: Sustitución de chapa

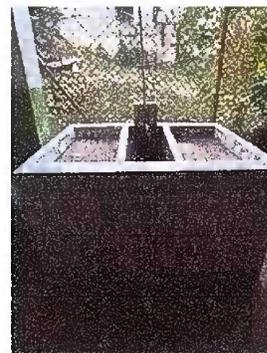
Foto 4: Modulo 2: Sustitución de pila por pila de concreto insitu

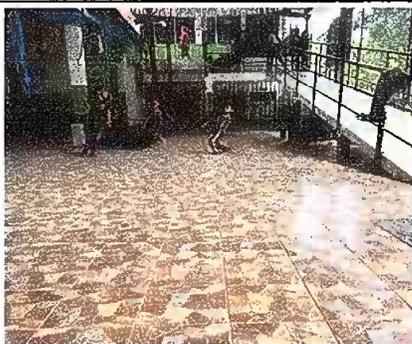
Foto 5: Modulo 2: Sustitución de piso de torta de concreto por piso cerámico

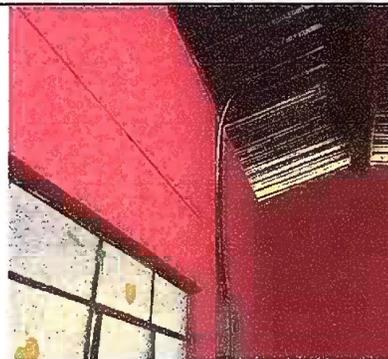
Foto 6: Modulo 2: Reparación de cableado electrico

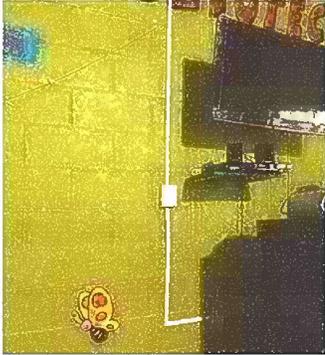
Foto 7: Modulo 2: Sustitución interruptores simples

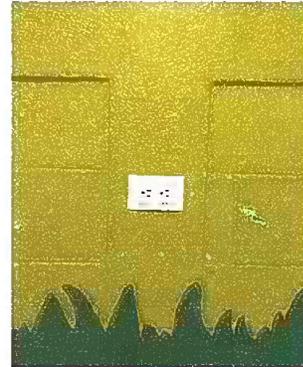
Foto 8: Modulo 2: Sustitución de tomacorrientes dobles

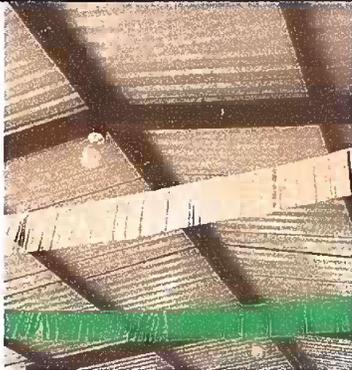
Foto 9: Modulo 2: Sustitución de focos ahorradores

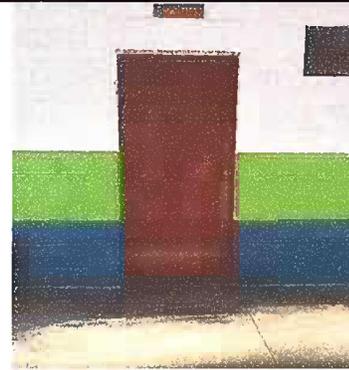
Foto 10: Modulo 2: Mantenimiento a estructura de puerta (lijado, cambio de tubo, cepillado, sujeciones, aplicación de pintura)

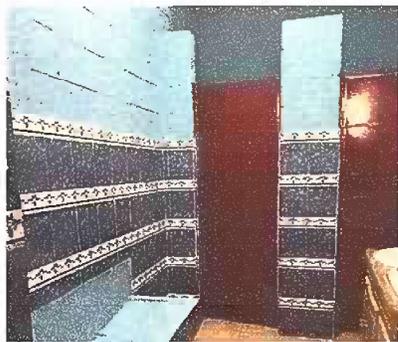
Foto 11: Modulo 3: Mantenimiento a estructura de puerta (lijado, cambio de tubo, cepillado, sujeciones, aplicación de pintura) a puertas servicios sanitarios

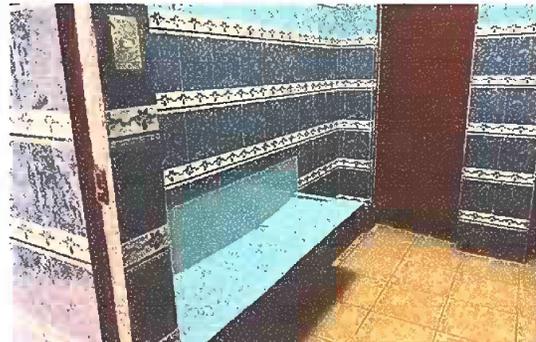
Foto 12: Modulo 3: Sustitución de azulejo

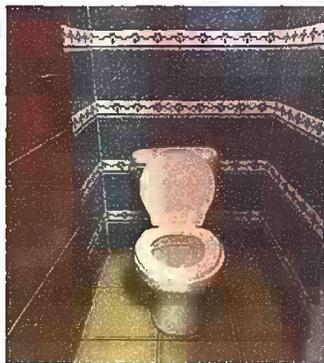
Foto 13: Modulo 3: Sustrucción de accesorios inodoro (contra llave, tubo de abasto y tanque)

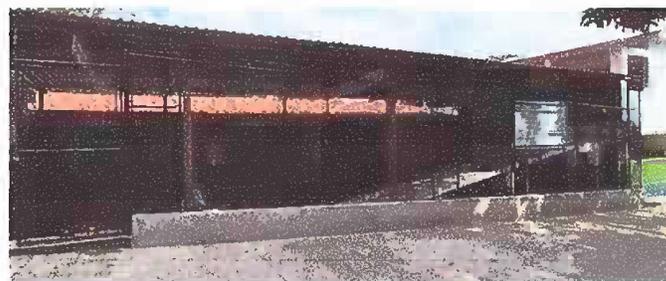
Foto 14: MURO PERIMETRAL: Reparación de muro perimetral de block con tubo hg y malla galvanizada, soleras intermedias y columnas

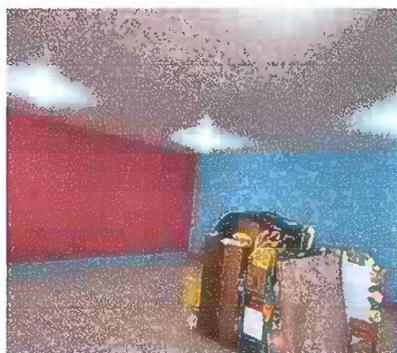
Foto 15: PINTURA GENERAL: Pintura en muros exteriores e interiores
