REGISTRO FOTOGRÁFICO			
DEPARTAMENTO:	EL QUICHÉ	MUNICIPIO:	PACHALUM
NOMBRE DEL ESTABLECIMIENTO:	CENTRO OFICIAL DE EDUCACION ESPECIAL, "FE Y ESPERANZA"	DIRECCIÓN DEL ESTABLECIMIENTO:	CALLE LAS FLORES C-125, ZONA 7
CÓDIGO DEL ESTABLECIMIENTO:	14-21-0009-43	FECHA DE LA INSPECCIÓN:	11/03/24

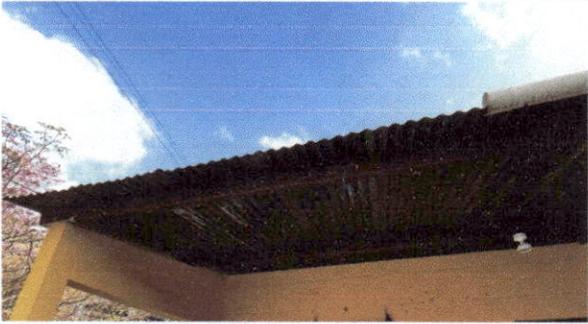
<p>Foto 1: TECHO ONDULADO PANDEADO Y CON FILTRACIONES DE AGUA EN TRASLAPES.</p>

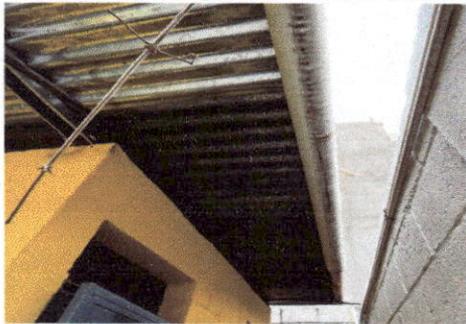
<p>Foto 2: SECTORES DE TECHO DONDE LA APLICACIÓN DE LAMINA FUE VARIADA Y MAL COLOCADA</p>

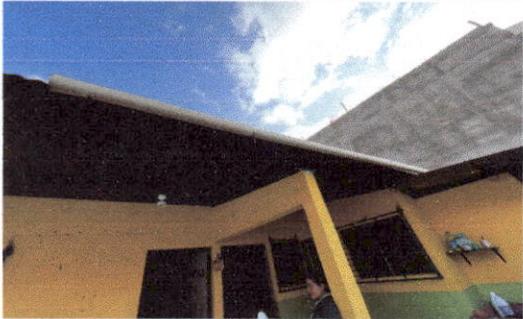
<p>Foto 3: BAJADAS DE AGUA IMPROVISADAS PARA EVITAR ESCORRENTIAS DE AGUA EN CORREDOR PRINCIPAL,</p>

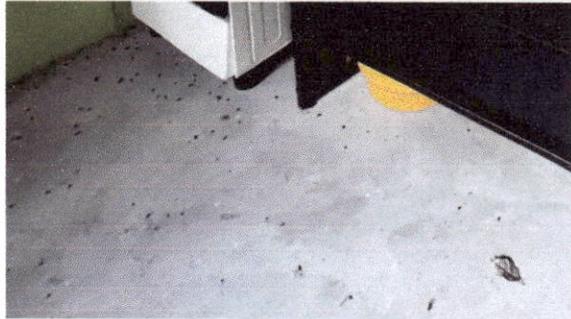
<p>Foto 4: PISO ACTUAL EN CONDICIONES PARA INSTALACION DE PISO CERAMICO ANTIDESLIZANTE.</p>

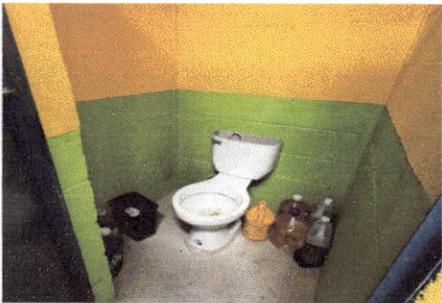
<p>Foto 5: SANITARIO CON TANQUE RAJADO Y SIN TAPADERA.</p>

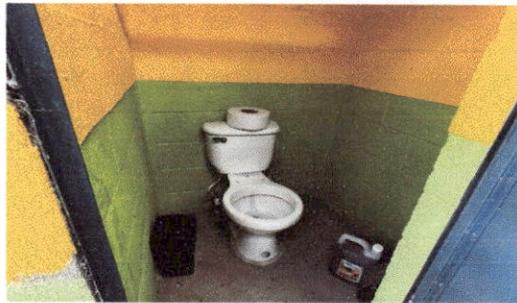
<p>Foto 6: SANITARIO CON ACCESORIOS DAÑADOS Y SIN FUNCIONAMIENTO.</p>

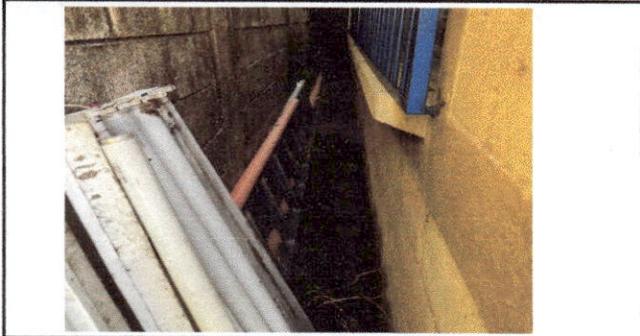
Foto 7: PARTE POSTERIOR DEL MÓDULO DE AULAS DE TIERRA, SIENDO UN PROBLEMA PARA LA TRANSMISIÓN DE HUMEDAD A MURO

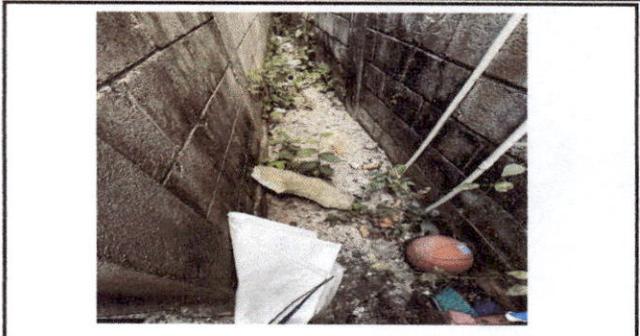
Foto 8: PARTE LATERAL DEL MÓDULO DE AULAS, CON PROBLEMAS DE ACUMULACIÓN DE AGUA

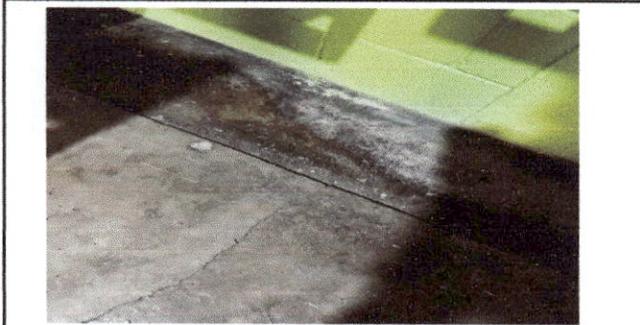
Foto 9: EL MURO EN LA PARTE BAJA COMIENZA A INDICAR PROBLEMAS DE HUMEDAD.
