SITUACIÓN DEFICIENCIAS DETERMINADAS PREVIO DURANTE POSTERIOR

DEPARTAMENTO:	QUICHÉ	MUNICIPIO:	PACHALUM
NOMBRE DEL ESTABLECIMIENTO:	ESCUELA OFICIAL RURAL MIXTA	DIRECCIÓN DEL ESTABLECIMIENTO:	CASERIO SAN JOSE EL JUTE
CÓDIGO DEL ESTABLECIMIENTO:	14--21-0756-43	FECHA:	10/09/2024

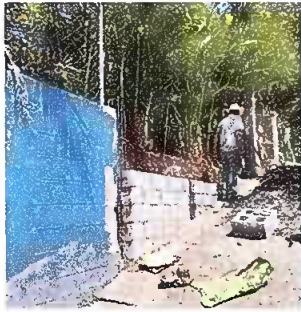
Foto 1: Modulo 1: Reparación de muro de contención

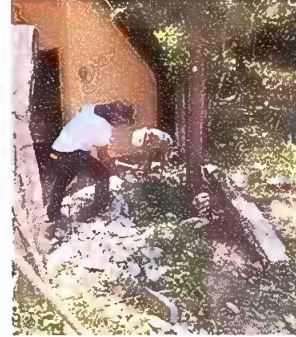
Foto 2: Modulo 1: Reparación de muro perimetral de block con tubo hg y malla galvanizada, soleras intermedias y columnas

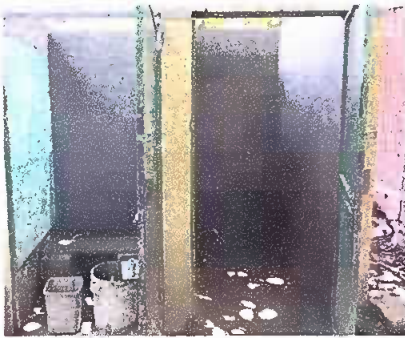
Foto 3: Modulo 2: Sustitución inodoro

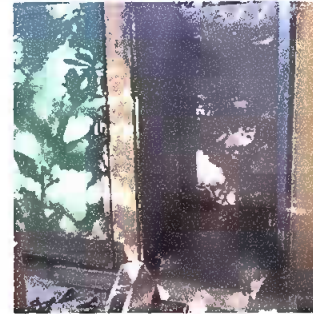
Foto 4: Modulo 2: Instalación de inodoro

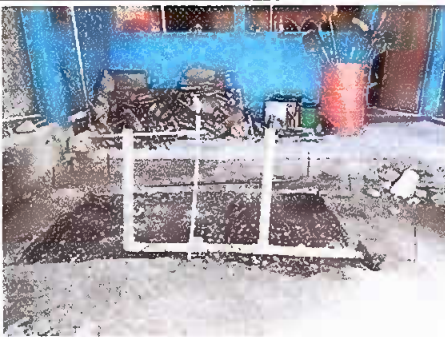
Foto 5: Modulo 3: Sustitución de pila de cemento de dos lavadero

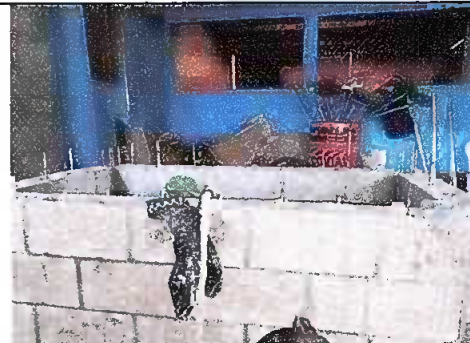
Foto 6: Modulo 3: Sustitución de pila de cemento de dos lavadero

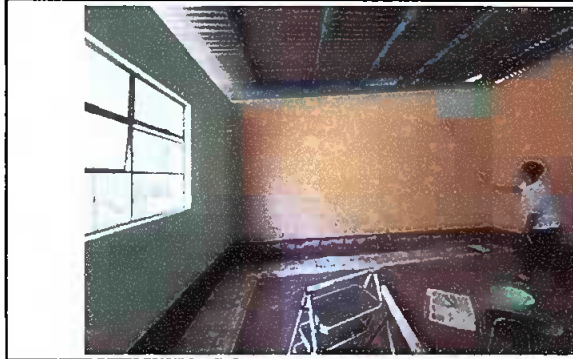
Foto 7: Modulo 3: Pintura en muros exteriores e interiores

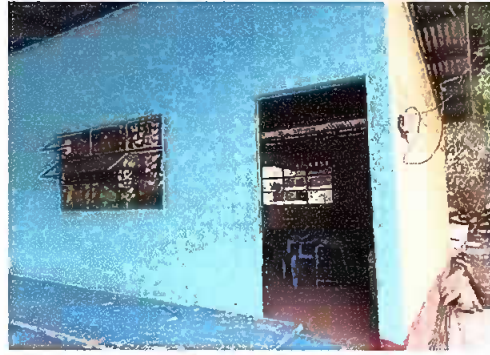
Foto 8: Modulo 3: Pintura en muros exteriores e interiores
