SITUACIÓN DEFICIENCIAS DETERMINADAS      PREVIO       DURANTE       POSTERIOR

DEPARTAMENTO:	QUICHÉ	MUNICIPIO:	PACHALUM
NOMBRE DEL ESTABLECIMIENTO:	ESCUELA OFICIAL RURAL MIXTA	DIRECCIÓN DEL ESTABLECIMIENTO:	CASERIO SAN JOSE EL JUTE
CÓDIGO DEL ESTABLECIMIENTO:	14-21-0756-43	FECHA:	30/09/2024

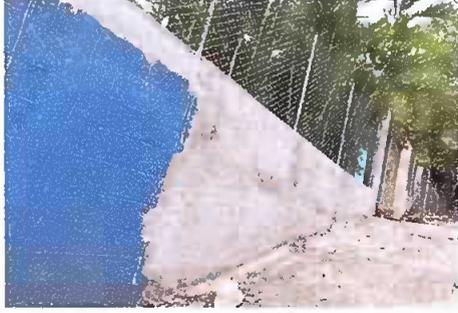
Foto 1: Modulo 1: Reparación de muro de contención

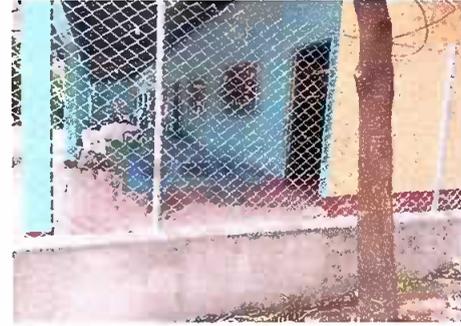
Foto 2: Modulo 1: Reparación de muro perimetral de block con tubo hg y malla galvanizada, soleras intermedias y columnas

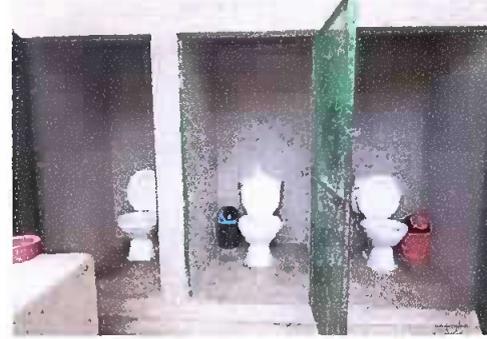
Foto 4: Modulo 2: Instalación de inodoro

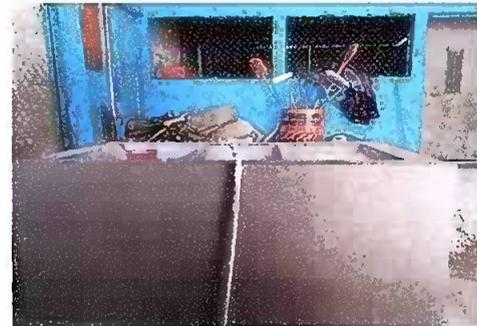
Foto 6: Modulo 3: Sustitución de pila de cemento de dos lavadero

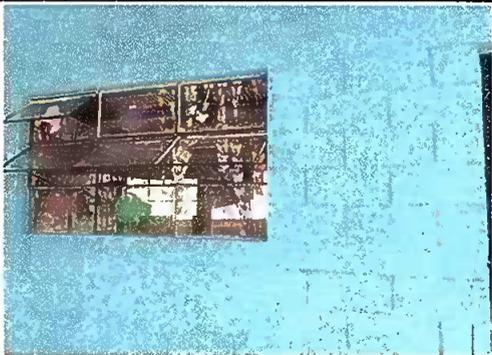
Foto 7: Modulo 3: Pintura en muros exteriores e interiores
