REGISTRO FOTOGRÁFICO			
DEPARTAMENTO	RETALHULEU	MUNICIPIO	RETALHULEU
NOMBRE DEL ESTABLECIMIENTO	EODP ANEXA A EORM	DIRECCIÓN DEL ESTABLECIMIENTO	SECTOR LA MONTAÑA PARCELAMIENTO CABALLO BLANCO
CÓDIGO DEL ESTABLECIMIENTO	11-01-0006-42	FECHA DE LA INSPECCIÓN	24/05/2024

REGISTRO FOTOGRÁFICO

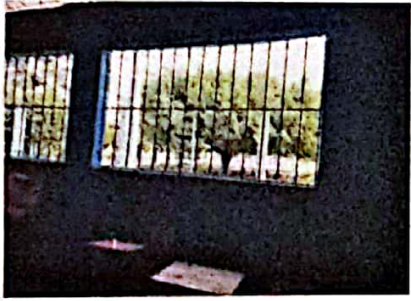
Foto 3: FOTOGRAFIA REMOZAMIENTO DE BALCONES		Foto 4: FOTOGRAFIA R3EMOZAMIENTO DE BALCONES

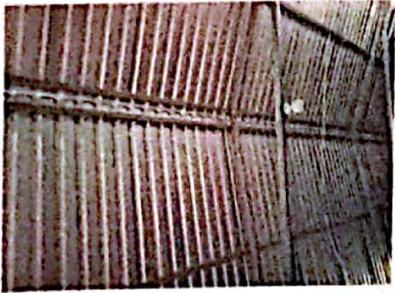
Foto 5: FOTOGRAFIA SUMINISTRO E INSTALACION ESTRUCTURA PORTANT4E DE METAL, LAMINA TROQUELADA CALIBRE 26, SUMINISTRO E INSTALACION SISTEMA ELECTRICO ILUMINACION		Foto 6: FOTOGRAFIA SUMINISTRO E INSTALACION SISTEMA ELECTRICO, ILUMINACION

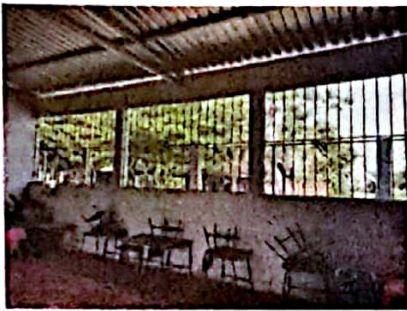
Foto 7: FOTOGRAFIA SUMINISTRO E INSTALACION ESTRUCTURA PORTANT4E DE METAL MAS LAMINA TROQUELADA CALIBRE 26

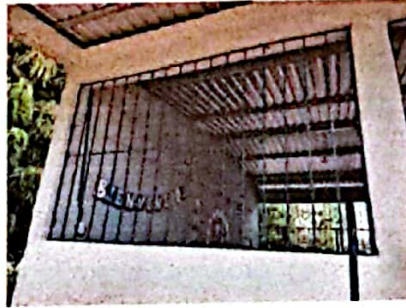
Foto 8: FOTOGRAFIA SUMINISTRO E INSTALACION BALCONES

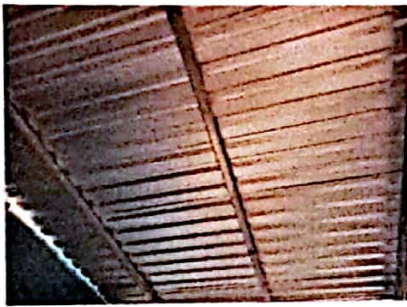
Foto 9: FOTOGRAFIA FOTOGRAFIA SUMINISTRO E INSTALACION ESTRUCTURA PORTANT4E DE METAL MAS LAMINA TROQUELADA CALIBRE 26

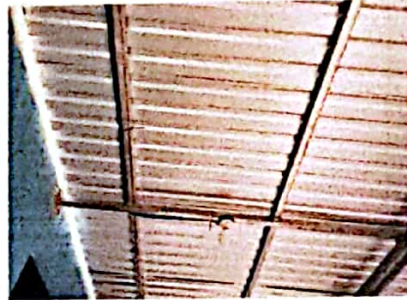
Foto 10: FOTOGRAFIA SUMINISTRO E INSTALACION ESTRUCTURA PORTANT4E DE METAL, LAMINA TROQUELADA CALIBRE 26, SUMINISTRO E INSTALACION SISTEMA ELECTRICO ILUMINACION

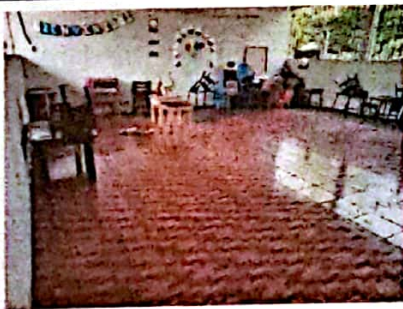
Foto 11: FOTOGRAFIA SUMINISTRO E INSTALACION DE PISO

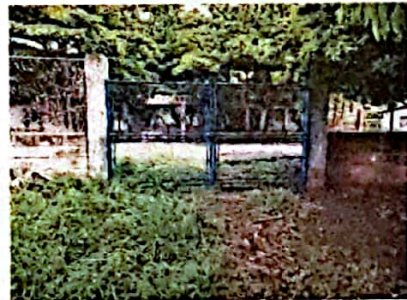
Foto 12: FOTOGRAFIA SUMINISTRO E INSTALACION DE PORTON
