**REGISTRO FOTOGRÁFICO
PROGRAMA DE MANTENIMIENTO DE EDIFICIOS ESCOLARES PÚBLICOS**

PRA-FOR-123
Versión 1

DEPARTAMENTO:	RETALHULEU	MUNICIPIO:	RETALHULEU
NOMBRE DEL ESTABLECIMIENTO:	EORM. Herlinda Calderón de Avelar	DIRECCIÓN DEL ESTABLECIMIENTO:	Cantón Vaquilito
CÓDIGO DEL ESTABLECIMIENTO:	11-01-0045-43	FECHA:	3/10/2024

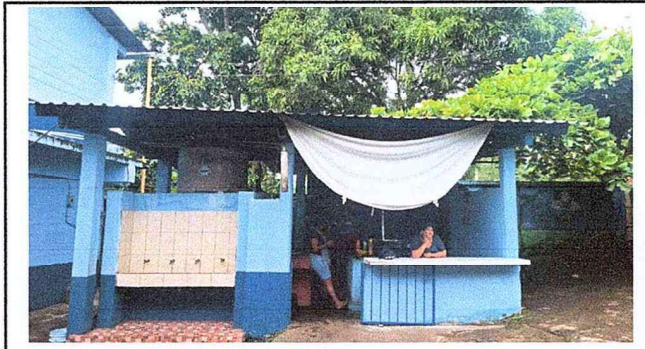
Foto 1: Se observa la carencia de puerta.

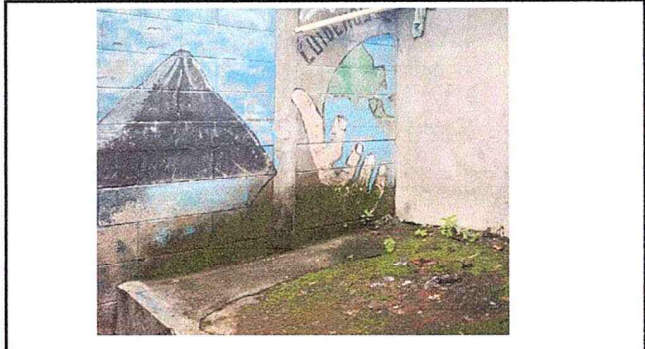
Foto 2: Se observa humedad en el muro y que no cuenta con repello.

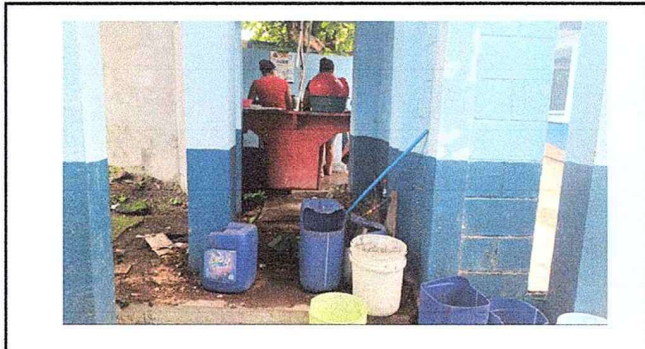
Foto 3: Se observa que la pila se encuentra deteriorada.

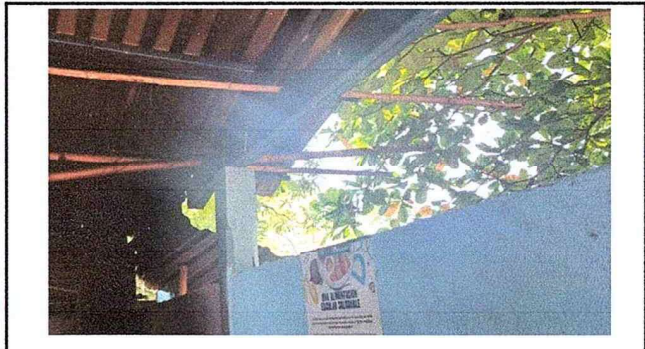
Foto 4: Se observa la carencia de balcones.

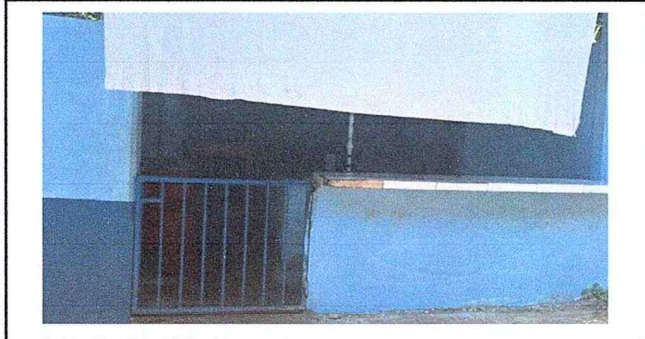
Foto 5: Se observa que el mueble de cocina necesita mejoras.

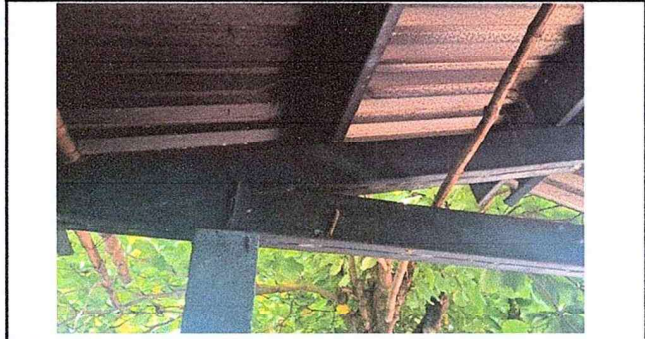
Foto 6: Se observa que la estructura se encuentra dañada.

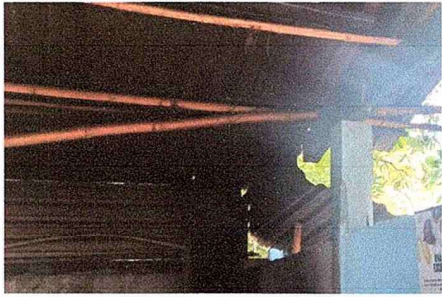
Foto 7: Se observa que las láminas se encuentran dañadas.

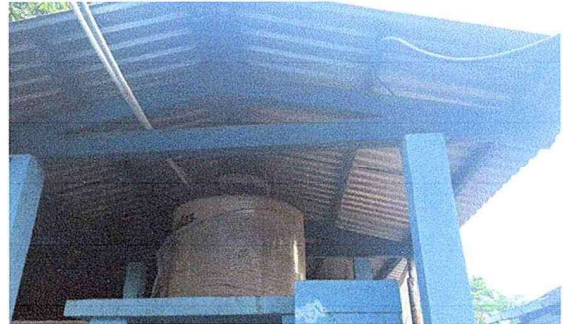
Foto 8: Se observa que el sistema eléctrico se encuentra dañado.

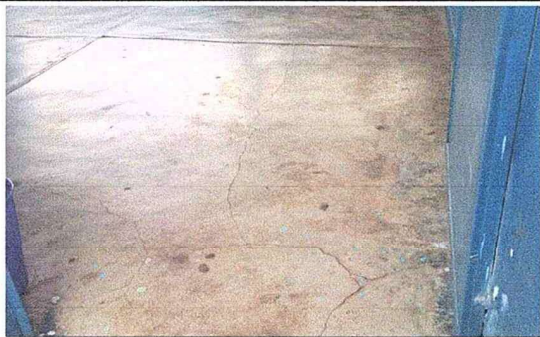
Foto 9: Se observa piso dañado.

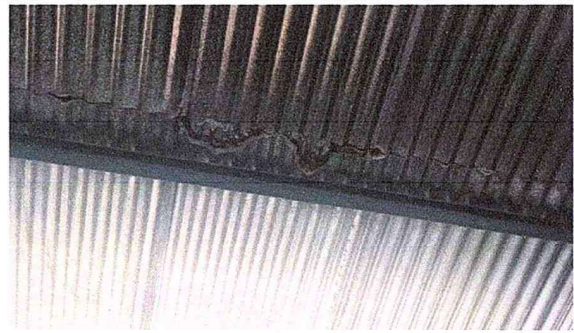
Foto 10: Se observa láminas en mal estado.

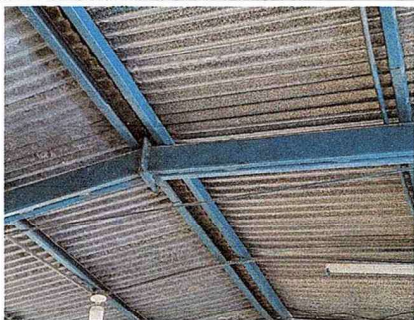
Foto 11: Se observa que se requiere mantenimiento a la estructura
