**REGISTRO FOTOGRÁFICO
PROGRAMA DE MANTENIMIENTO DE EDIFICIOS ESCOLARES PÚBLICOS**

Ministerio de Educación
G u a t e m a l a

SITUACIÓN DEFICIENCIAS DETERMINADAS

DEPARTAMENTO:	RETALHULEU	MUNICIPIO:	RETALHULEU
NOMBRE DEL ESTABLECIMIENTO:	EORM CANTON RECUERDO	DIRECCIÓN DEL ESTABLECIMIENTO:	CANTON RECUERDO OCOSITO
CÓDIGO DEL ESTABLECIMIENTO:	11-01-0049-43	FECHA:	13/06/2024

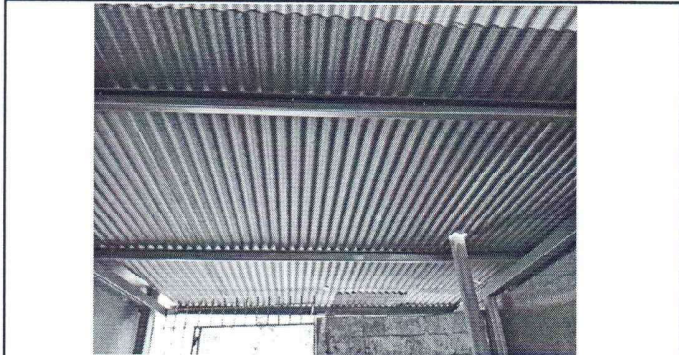
Foto 1: Se observa que lámina de zinc de la cocina, se encuentra dañada por el humo de la estufa rural existente

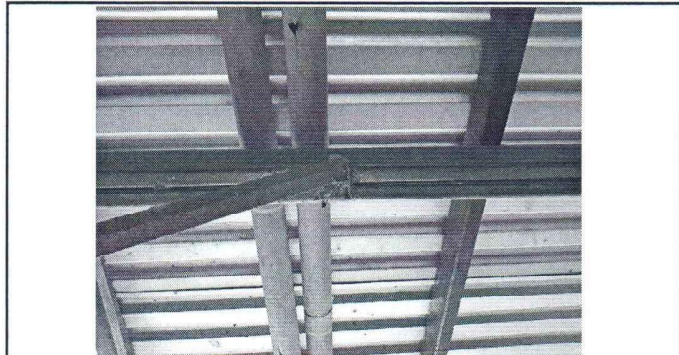
Foto 2: Se observa que estructura de soporte de metal necesita mantenimiento preventivo y correctivo

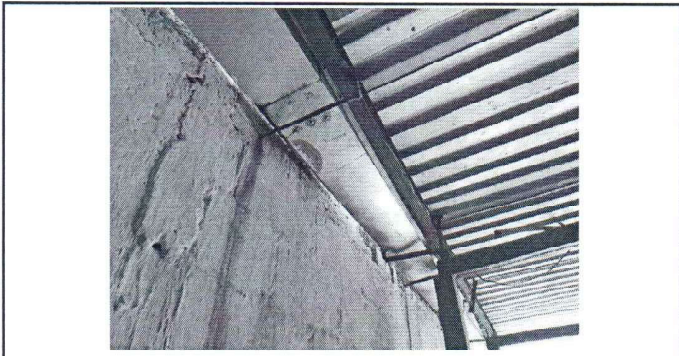
Foto 3: Se observa que canal de metal existente, ya no funciona correctamente, urge su sustitución

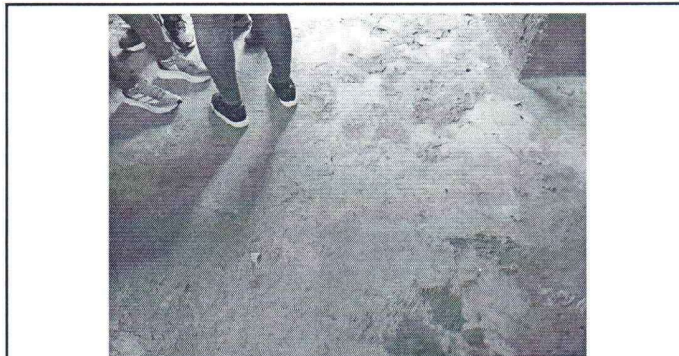
Foto 4: Se observa que el piso de la cocina necesita mejorarse

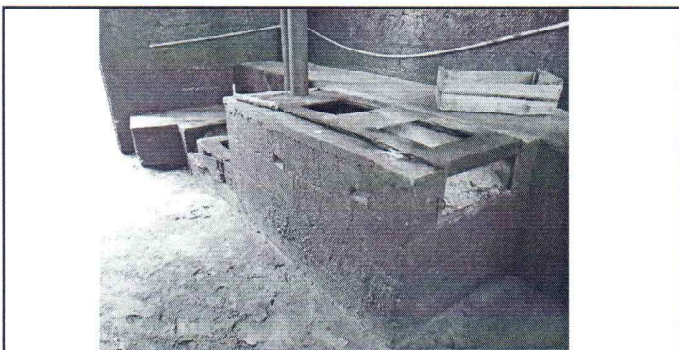
Foto 5: Se observa que la estufa rural existente no es funcional y obstruye, es necesario su sustitución. Asimismo es necesario resanar los muros y aplicar pintura.

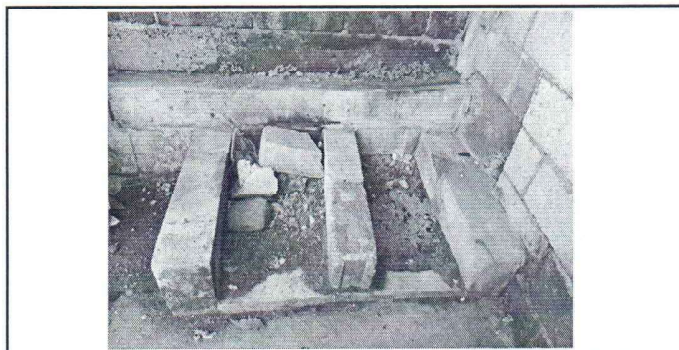
Foto 6: Se observa que también se utiliza un polletón para la cocción del atol, urge sustituirlo por una estufa rural funcional. También es necesario resanar y aplicar repello + cernido.

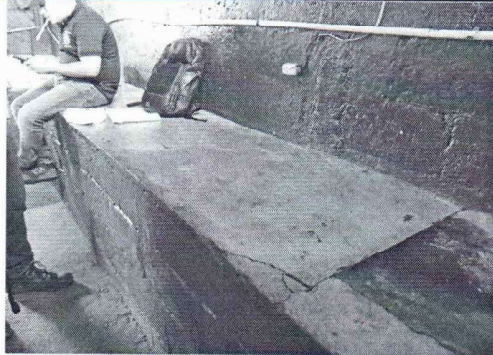
Foto 7: Se observa que el banco de trabajo existente no cumple su cometido, urge sustituirlo. Además es necesario proteger el muro con azulejo

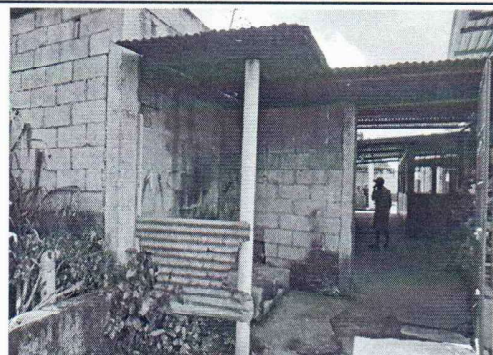
Foto 8: Se observa la necesidad de conformar un muro y suministrar balcones de metal para proteger el área de cocina

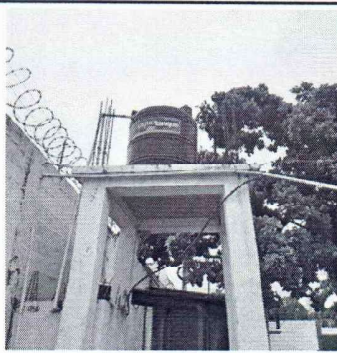
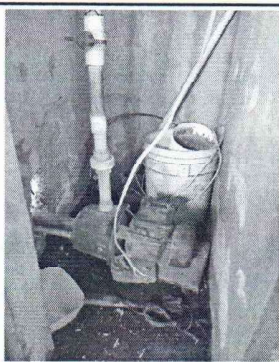
Foto 9: Se observa que el deposito de agua y la bomba, ya no funcionan, urge su sustitución

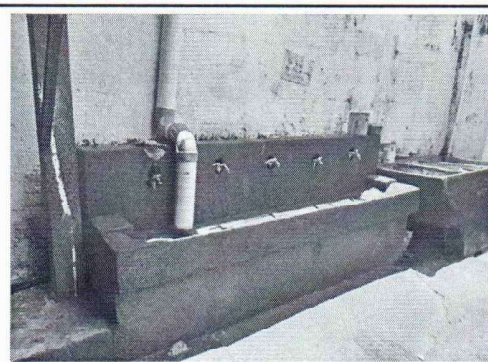
Foto 10: Se observa que la estación de lavado, ya no funciona, es necesario su sustitución

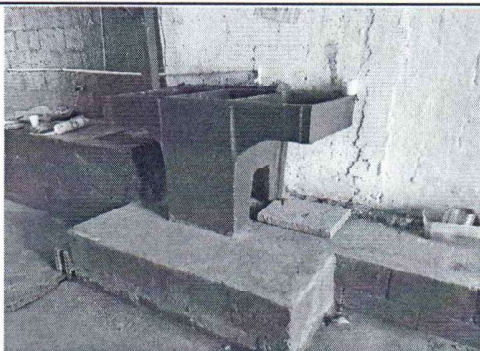
Foto 11: Se observa que la ubicación de la pila no es funcional, es necesario modificar la base y sistema de drenaje

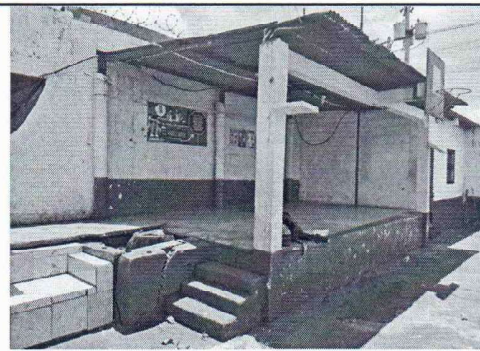
Foto 12: Se observa que el escenario, necesita remozamiento

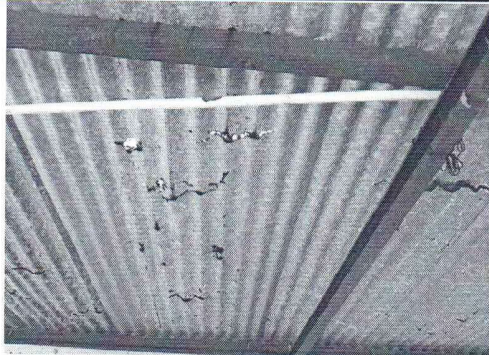
Foto 13: Se observa que la lámina de zinc y estructura portante de metal del escenario se encuentra en mal estado, urge su sustitución

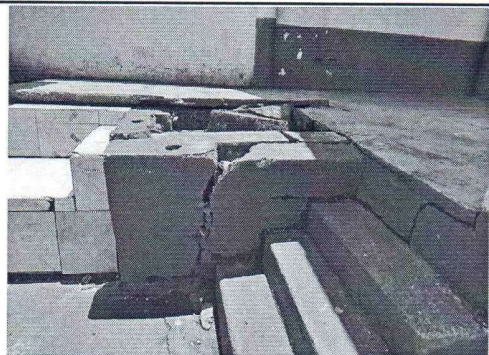
Foto 14: Se observa el piso y módulo de gradas completamente destruido por raíz de árbol, es necesario su sustitución

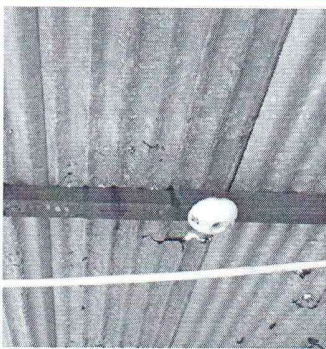
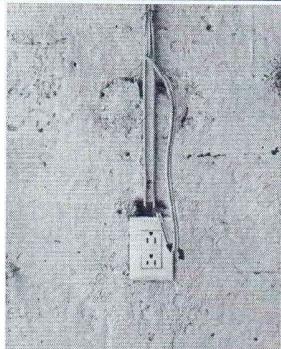
Foto 15: Se observa que el sistema eléctrico del escenario, se encuentra inservible
