REGISTRO FOTOGRÁFICO PROGRAMA DE MANTENIMIENTO DE EDIFICIOS ESCOLARES PÚBLICOS

PRA-FOR-123
Versión 1

DEPARTAMENTO:	RETALHULEU	MUNICIPIO:	RETALHULEU
NOMBRE DEL ESTABLECIMIENTO:	EORM	DIRECCIÓN DEL ESTABLECIMIENTO:	CANTÓN XULÁ
CÓDIGO DEL ESTABLECIMIENTO:	11-01-0051-43	FECHA:	14/11/2024

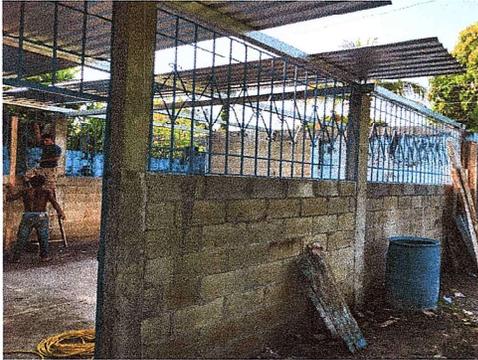
Foto 1: Se observa el proceso de sustitución de la lámina en el Módulo 3.

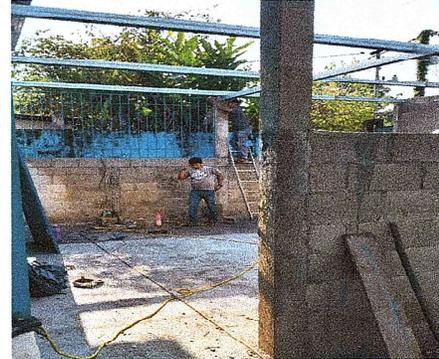
Foto 2: Se observa el proceso de instalación de la estructura de metal en el Módulo 3.

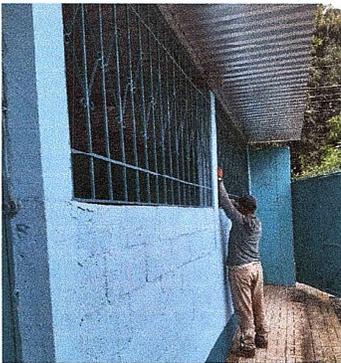
Foto 3: Se observa el proceso de instalación de balcones en el Módulo 3.

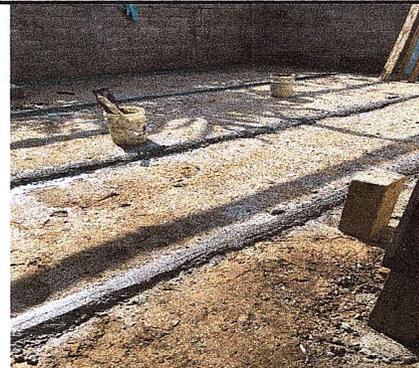
Foto 4: Se observa el proceso de elaboración de la torta de concreto en el Módulo 3.

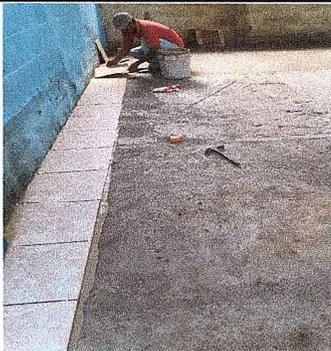
Foto 5: Se observa el proceso de colocación del piso cerámico en el Módulo 3.

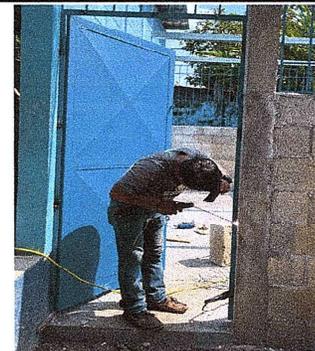
Foto 6: Se observa el proceso de sustitución de la puerta de metal en el Módulo 3.

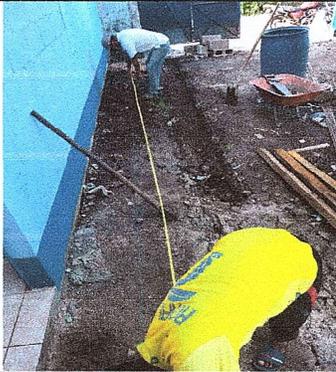
Foto 7: Se observa el proceso de la construcción de la banqueta en el Módulo 3.

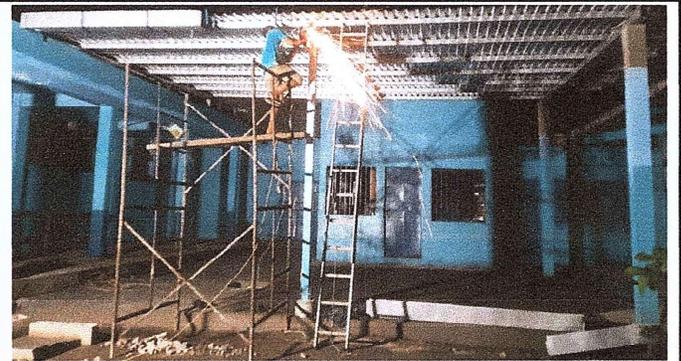
Foto 8: Se observa el proceso de la instalación del canal de agua en el Salón de usos múltiples.

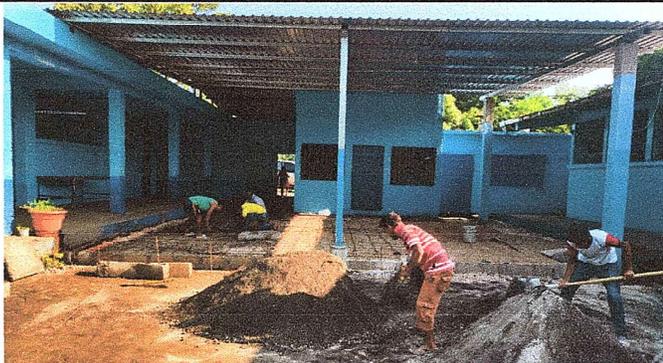
Foto 9: Se observa el proceso de construcción de la plancha de concreto en el Salón de usos múltiples.

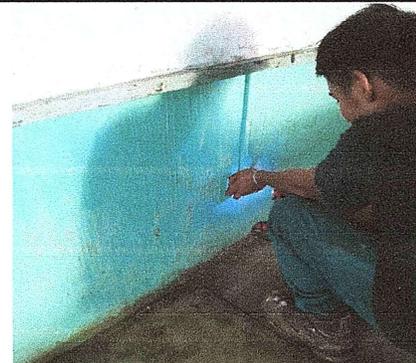
Foto 10: Se observa el proceso de sustitución del sistema eléctrico.

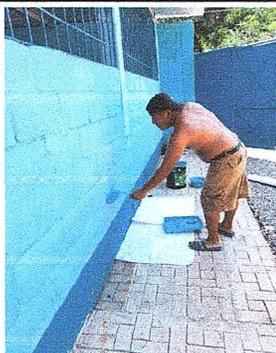
Foto 11: Se observa el proceso de aplicación de pintura en los muros interiores y exteriores

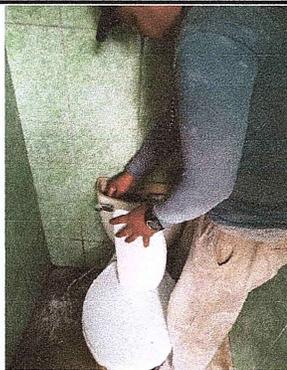
Foto 13: Se observa el proceso de sustitución de accesorios del inodoro.

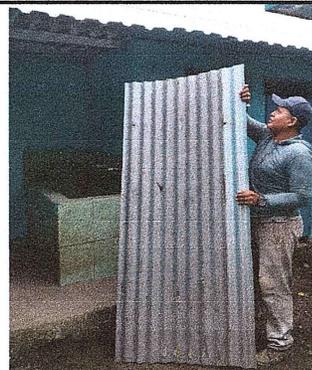
Foto 14: Se observa el proceso de sustitución de lámina en baños.

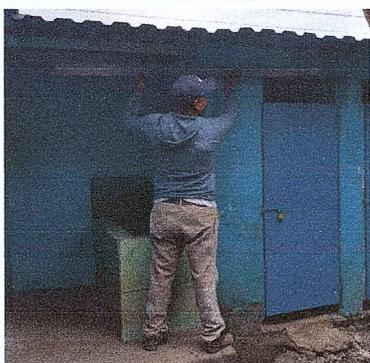
Foto 15: Se observa el proceso de la sustitución de estructura de madera por metal en baños.

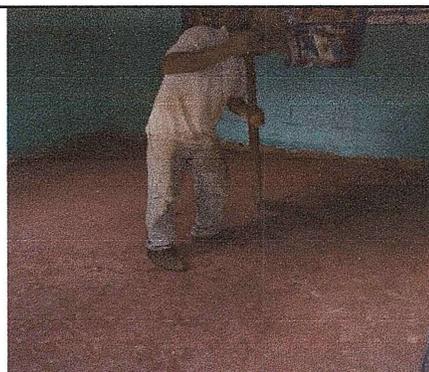
Foto 16: Se observa el proceso de colocación de piso cerámico en dirección.

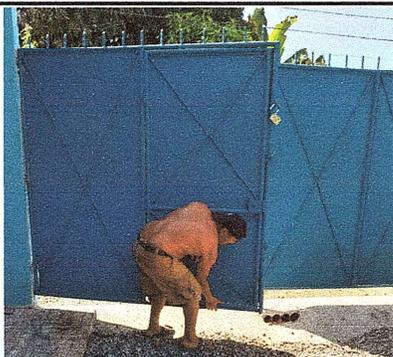
Foto 17: Se observa el proceso de mantenimiento y reparación de columnas del portón de ingreso.

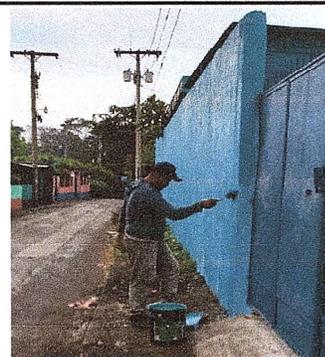
Foto 18: Se observa el proceso de aplicación de pintura del muro perimetral.
