REGISTRO FOTOGRÁFICO PROGRAMA DE MANTENIMIENTO DE EDIFICIOS ESCOLARES PÚBLICOS

SITUACIÓN DEFICIENCIAS DETERMINADAS

DEPARTAMENTO:	RETALHULEU	MUNICIPIO:	RETALHULEU
NOMBRE DEL ESTABLECIMIENTO:	EORM	DIRECCIÓN DEL ESTABLECIMIENTO:	CASERÍO MARYLAND ALDEA NUEVA CANDELARIA
CÓDIGO DEL ESTABLECIMIENTO:	11-01-0057-43	FECHA:	3/10/2024

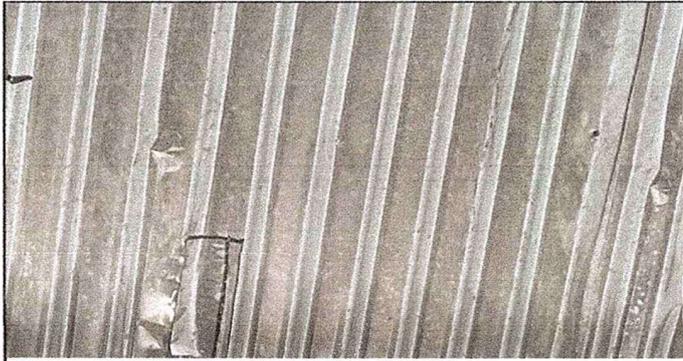
FOTO 1: SE OBSERVA LAMINA EN MAL ESTADO.

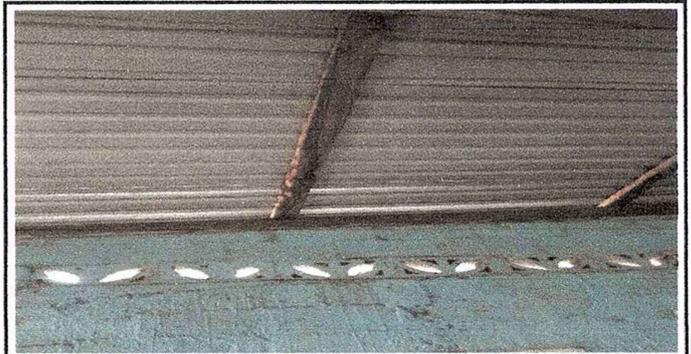
FOTO 2: SE OBSERVA ESTRUCTURA DE SOPORTE DE MADERA EN MAL ESTADO.

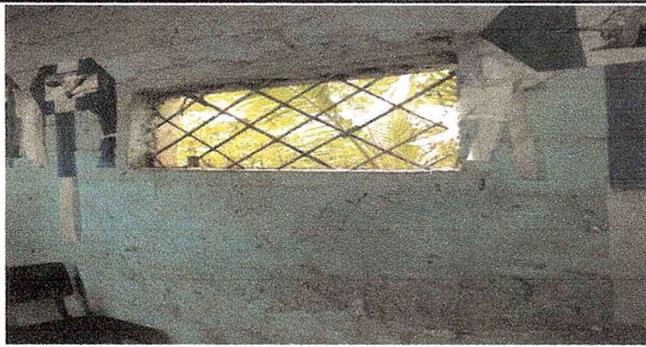
FOTO 3: SE OBSERVA LOS BALCONES SE ENCUENTRAN EN MAL ESTADO

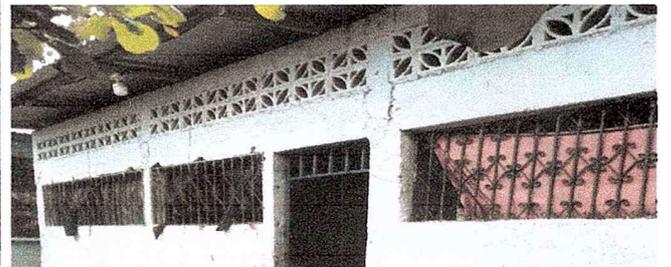
FOTO 4: SE OBSERVA LOS BALCONES SE ENCUENTRAN EN MAL ESTADO.

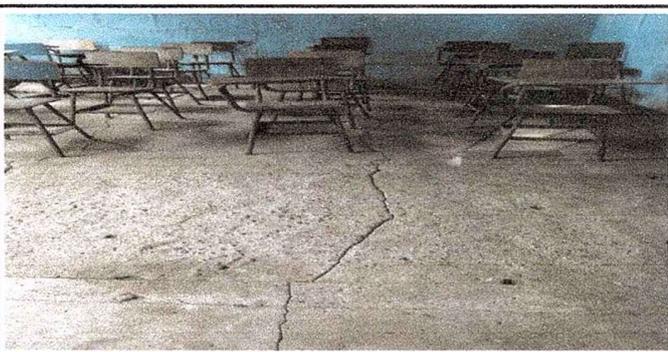
FOTO 5: SE OBSERVA PISO EN MAL ESTADO.

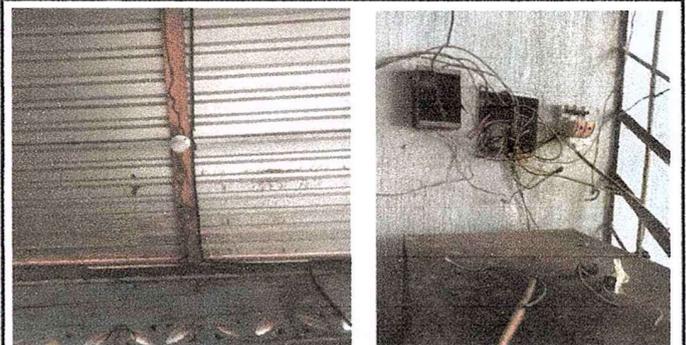
FOTO 6: SE OBSERVA SISTEMA ELECTRICO EN MAL ESTADO.

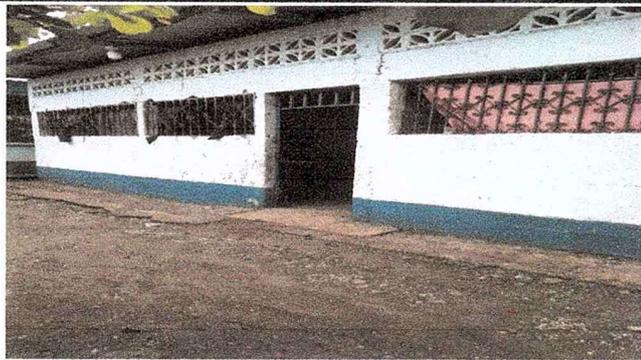
FOTO 7: SE OBSERVA BANQUETAS EN MAL ESTADO.

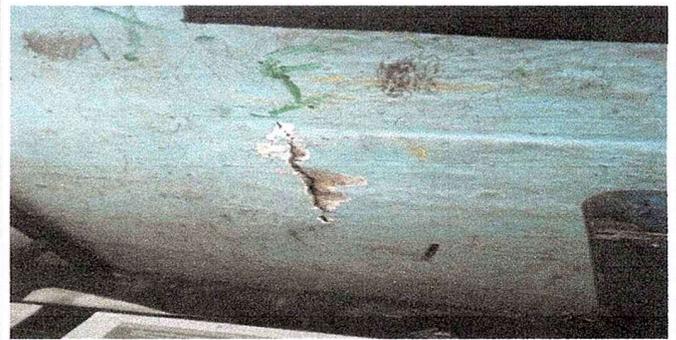
FOTO 8: SE OBSERVA QUE SE NECESITA REPELLO EN MUROS.
