**REGISTRO FOTOGRÁFICO
PROGRAMA DE MANTENIMIENTO DE EDIFICIOS ESCOLARES PÚBLICOS**

DEPARTAMENTO:	RETALHULEU	MUNICIPIO:	RETALHULEU
NOMBRE DEL ESTABLECIMIENTO:	ESCUELA OFICIAL RURAL MIXTA CASERÍO MARYLAND	DIRECCIÓN DEL ESTABLECIMIENTO:	CASERÍO MARYLAND
CÓDIGO DEL ESTABLECIMIENTO:	11-01-0057-43	FECHA:	20/11/2024

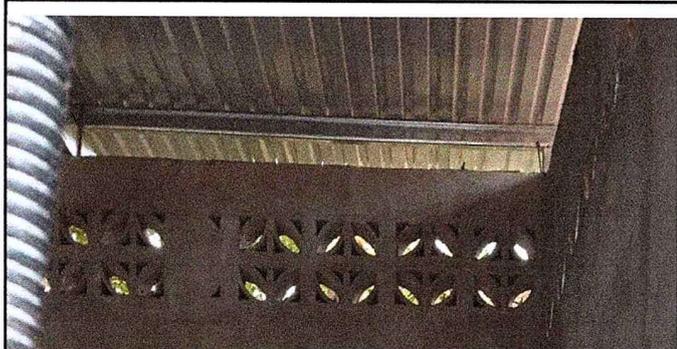
Foto 1: SE OBSERVA EL PROCESO DE CAMBIO DE LAMINA .

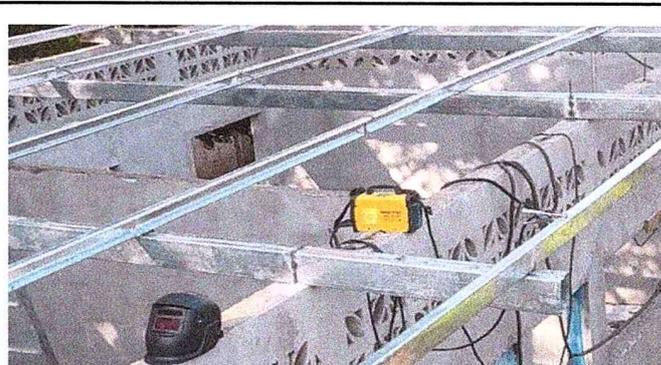
Foto 2: SE OBSERVA EL PROCESO DE LA ESTRUCTURA DE SOPORTE DE METEAL.

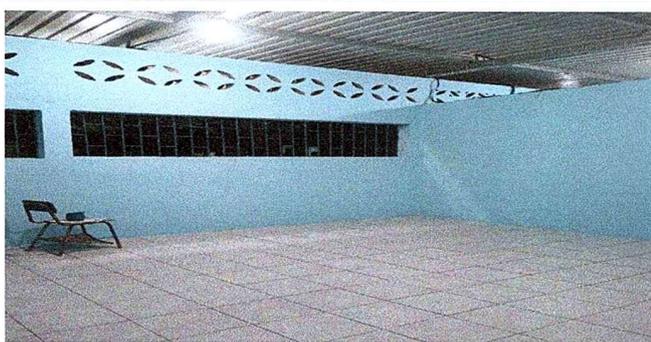
Foto 3: SE OBSERVA EL PROCESO DE INSTALACION DE BALCONES.

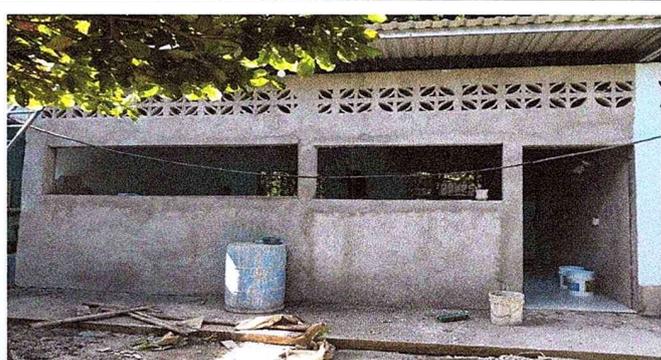
Foto 4: SE OBSERVA EL PROCESO DE LA ELABORACION DE LOS BALCONES.

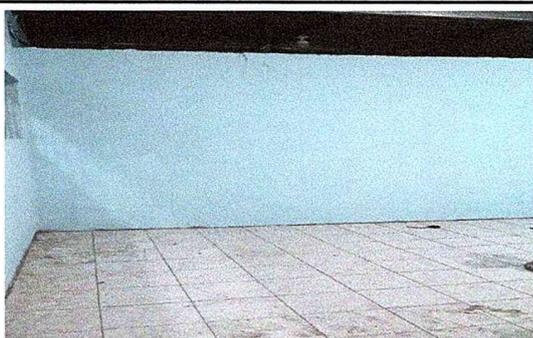
Foto 5: SE OBSERVA EL PROCESO DE REPARACION DEL PISO.

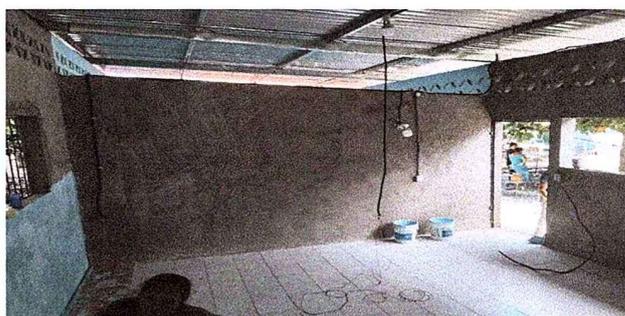
Foto 6: SE OBSERVA EL PROCESO DE INSTALACION DE RED ELECTRICIA

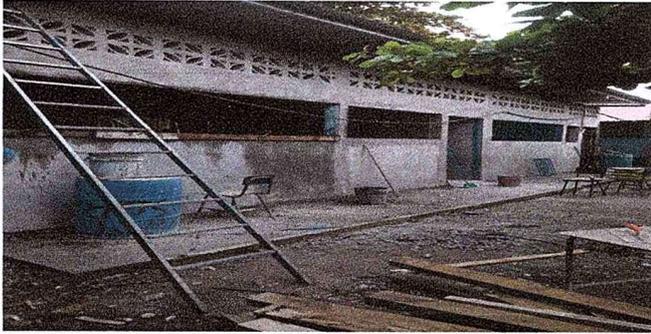
Foto 7: SE OBSERVA EL PROCESO DE LA REPARACION DE BANQUETA.

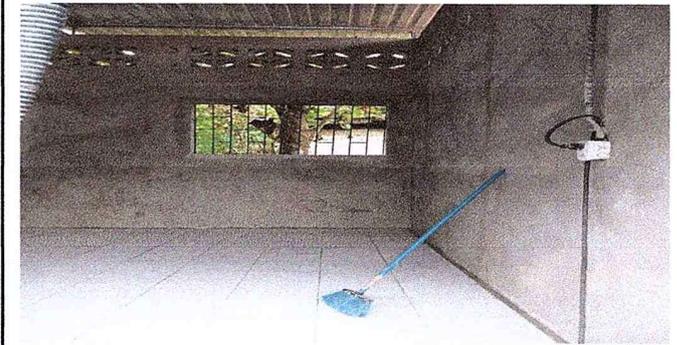
Foto 8: SE OBSERVA EL PROCESO DE LA APLICACION DE REPELLO.
