**REGISTRO FOTOGRÁFICO
PROGRAMA DE MANTENIMIENTO DE EDIFICIOS ESCOLARES PÚBLICOS**

Ministerio de Educación
GUATEMALA

| NOMBRE DEL ESTABLECIMIENTO: | EORM | DIRECCIÓN DEL ESTABLECIMIENTO: | ALDEA LA GUITARRA |
| CÓDIGO DEL ESTABLECIMIENTO: | 11-01-0058-43 | FECHA: | 8/03/2024 |

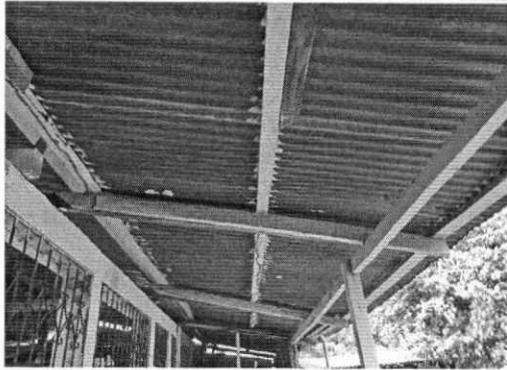
Foto 1: Se observa el mal estado de la lámina y estructura de soporte de metal de la cocina + bodega, es necesario su sustitución

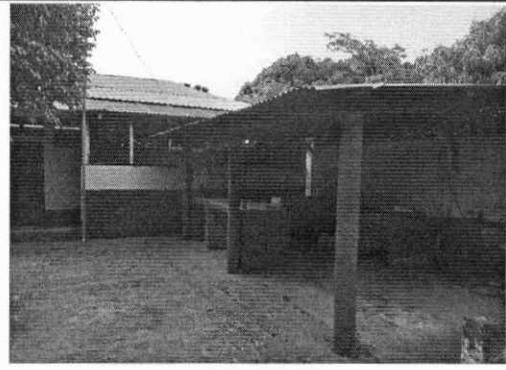
Foto 2: Se observa que es necesario mejorar la cocina con conformación de muro, balconería y puerta

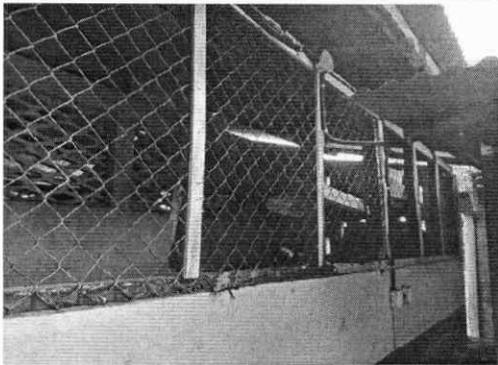
Foto 3: Se observa las ventanas de malla y madera de la bodega en mal estado

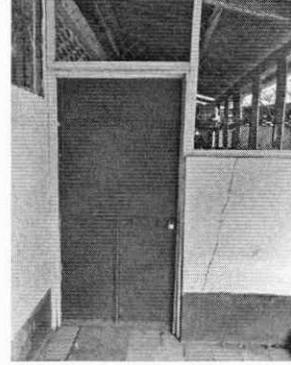
Foto 4: Se observa que muros y puerta de bodega necesitan mantenimiento

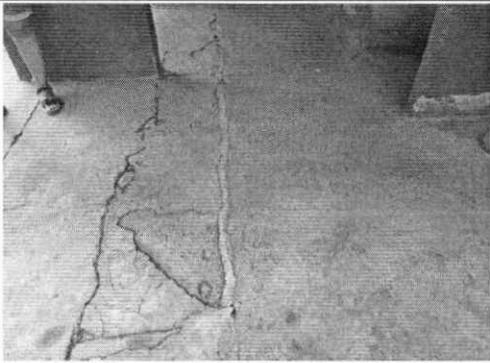
Foto 5: Se observa que el piso de la cocina necesita mejoras

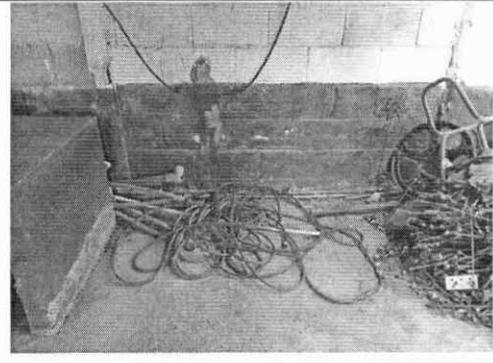
Foto 6: Se observa el área en donde es necesario instalar una pila; asimismo, es necesario darle mantenimiento a muros interiores

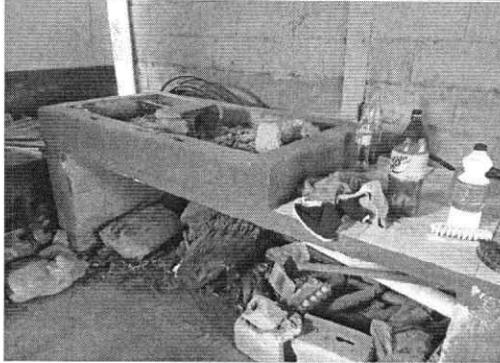
Foto 7: Se observan el mal estado de la estufa de leña, es necesario su sustitución. Asimismo es necesario el suministro de un banco de trabajo de concreto y azulejo

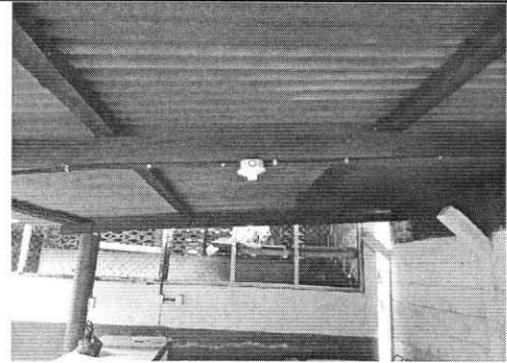
Foto 8: Se observan que la cocina carece de un sistema eléctrico que funcione correctamente

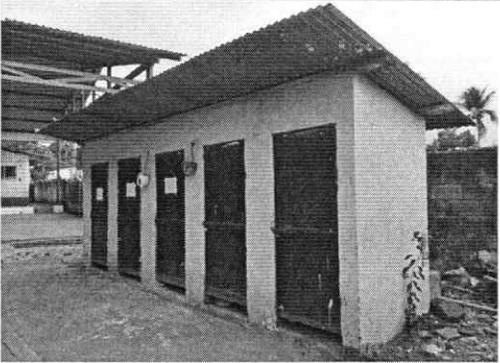
Foto 9: Se observa que los muros exteriores del módulo de letrinas, necesitan mantenimiento preventivo

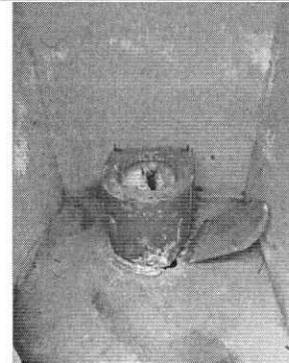
Foto 10: Se observa que letrinas necesitan sustitución. Asimismo, es necesario proteger los muros exteriores con azulejo y pintura. De igual manera mejorar el piso existente.

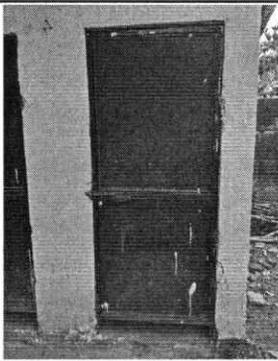
Foto 11: Se observa que puertas de las letrinas necesitan mantenimiento preventivo y correctivo
