SITUACIÓN DEFICIENCIAS DETERMINADAS

DEPARTAMENTO:	RETALHULEU	MUNICIPIO:	RETALHULEU
NOMBRE DEL ESTABLECIMIENTO:	EORM	DIRECCIÓN DEL ESTABLECIMIENTO:	ALDEA LA GUITARRA
CÓDIGO DEL ESTABLECIMIENTO:	11-01-0058-43	FECHA:

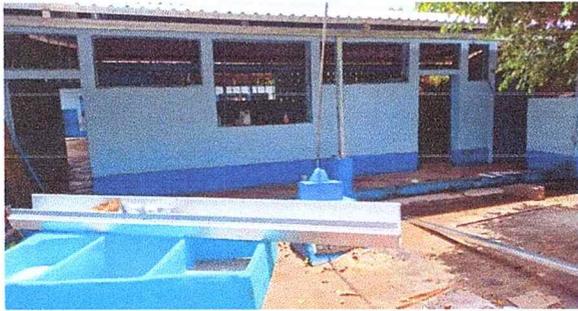
Foto 1: SE OBSERVA CAMBIO DE LA LÁMINA Y ESTRUCTURA DE SOPORTE DE METAL DE LA COCINA Y BODEGA,

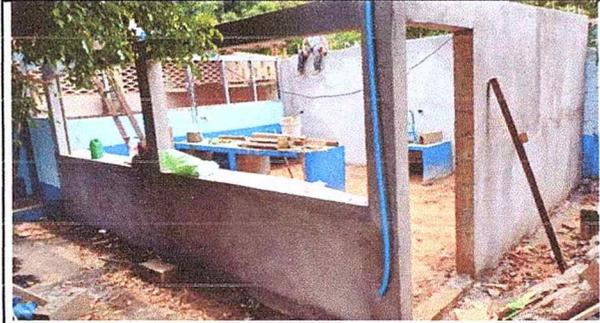
Foto 2: SE OBSERVA EN PROCESO EL MEJORAMIENTO DE LA COCINA, CON LA CONFORMACIÓN DE MURO, BALCONES Y PUERTA.

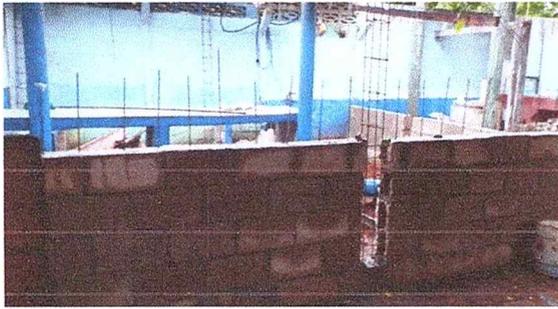
Foto 3: SE OBSERVA EL TRABAJO DE VENTANAS Y BALCONES EN PROCESO.

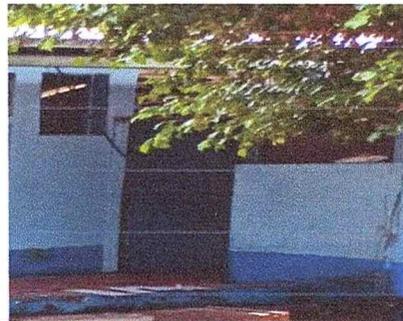
Foto 4: SE OBSERVA PRIMEROS TRABAJOS DE MANTENIMIENTO DE LA PUERTA.

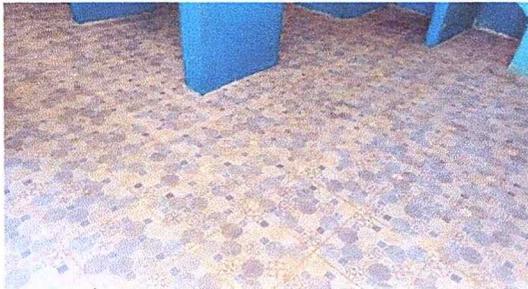
Foto 5: SE OBSERVA CAMBIO DE PISO

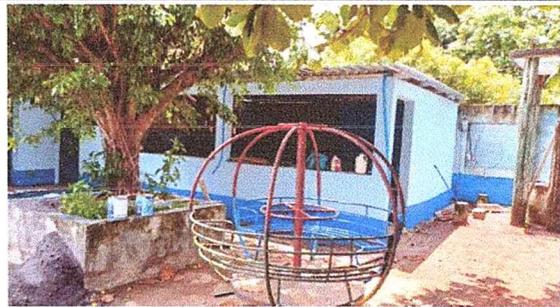
Foto 6: SE OBSERVA INSTALACIÓN DE PILA Y MUROS INTERIORES.

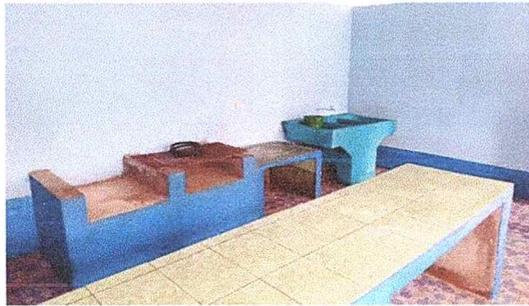
Foto 7: SE OBSERVA CONSTRUCCIÓN DE COCINA Y BANCO DE CONCRETO DE AZULEJO

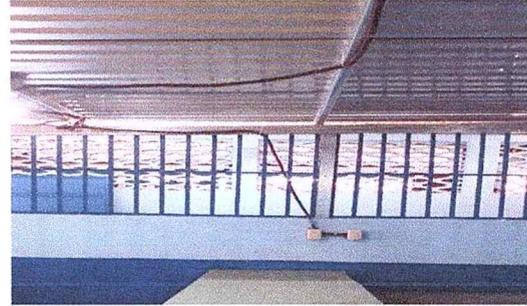
Foto 8: SE OBSERVA INSTALACIÓN ELÉCTRICA

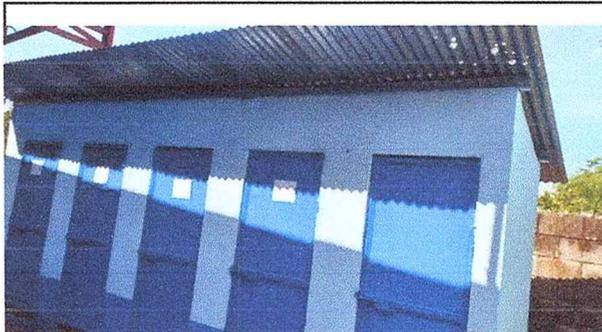
Foto 9: SE OBSERVA MANTENIMIENTO PREVENTIVO DE MUROS EXTERIORES.

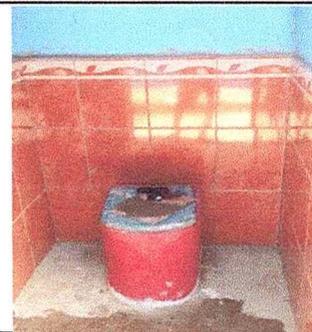
Foto 10: SE OBSERVA SUSTITUCION DE LETRINASE INSTALACIÓN DE AZULEJO Y PINTURA

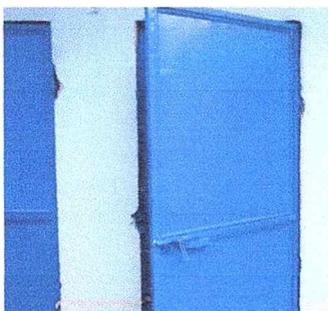
Foto 11: SE OBSERVA MANTENIMIENTO DE PUERTAS.
