SITUACIÓN DEFICIENCIAS DETERMINADAS PREVIO DURANTE POSTERIOR

DEPARTAMENTO:	Retalhuleu	MUNICIPIO:	Retalhuleu
NOMBRE DEL ESTABLECIMIENTO:	EORM	DIRECCIÓN DEL ESTABLECIMIENTO:	Aldea La Guitarra
CÓDIGO DEL ESTABLECIMIENTO:	11-01-0058-43	FECHA:

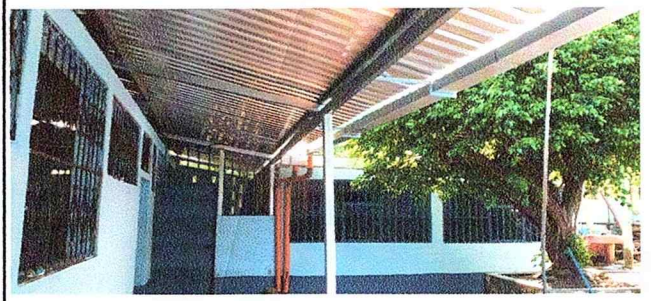
Foto 1: SE OBSERVA EN BUEN ESTADO LA LÁMINA Y ESTRUCTURA DE SOPORTE DE METAL DE LA COCINA Y BODEGA,

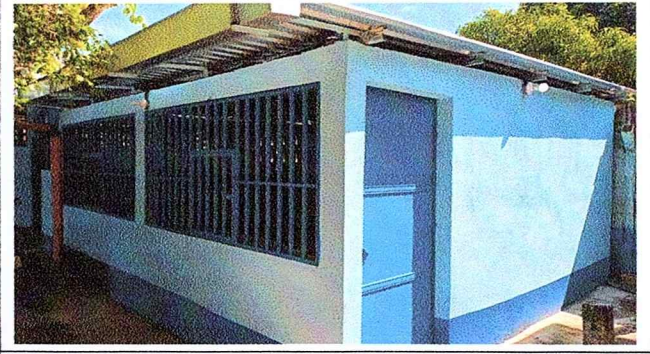
Foto 2: SE OBSERVA EL MEJORAMIENTO DE LA COCINA, CON LA CONFORMACIÓN DE MURO, BALCONES Y PUERTA.

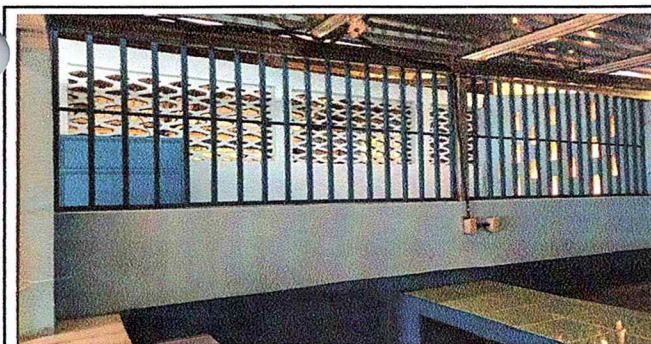
Foto 3: SE OBSERVAN LAS VENTANAS CON BALCONES NUEVOS EN BUEN ESTADO.

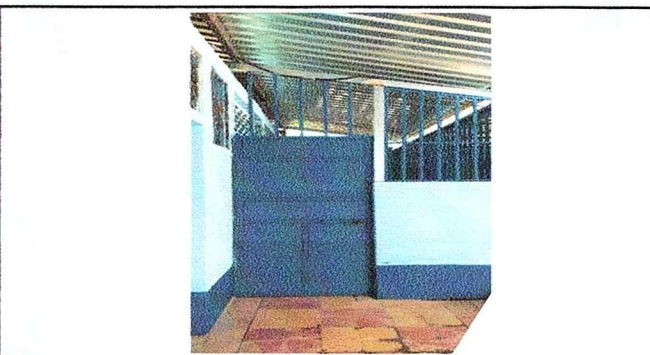
Foto 4: SE OBSERVA MANTENIMIENTO DE MURO BODEGA EN BUEN ESTADO.

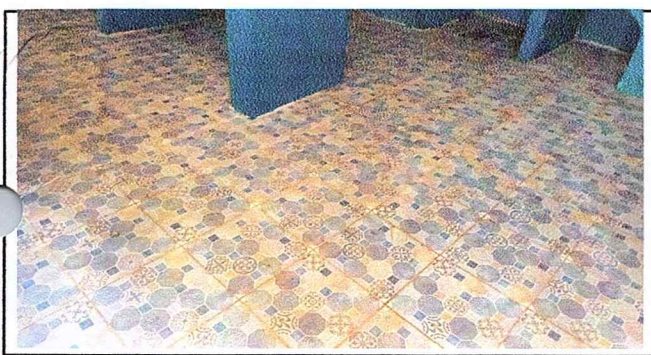
Foto 5: SE OBSERVA EL PISO NUEVO, MEJORADO Y EN BUEN ESTADO.

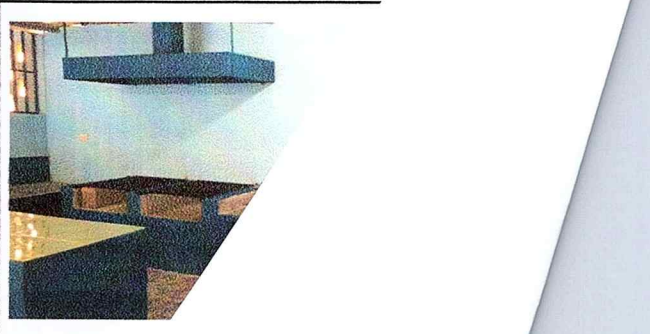
Foto 6: SE OBSERVA MANTENIMIENTO DE LA COCINA EN BUEN ESTADO.

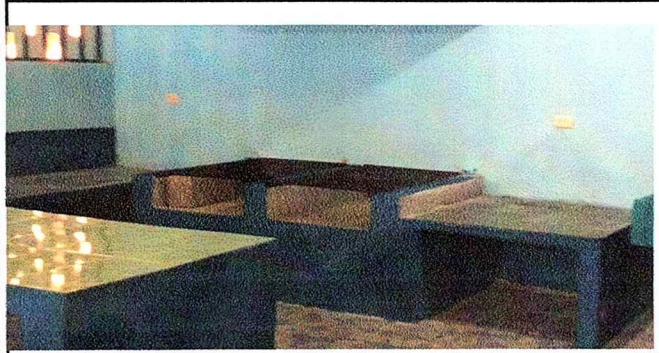
Foto7: SE OBSERVA ESTUFA DE LEÑA NUEVA Y EN BUEN ESTADO, ASÍ COMO BANCO DE TRABAJO DE CONCRETO Y AZULEJO.

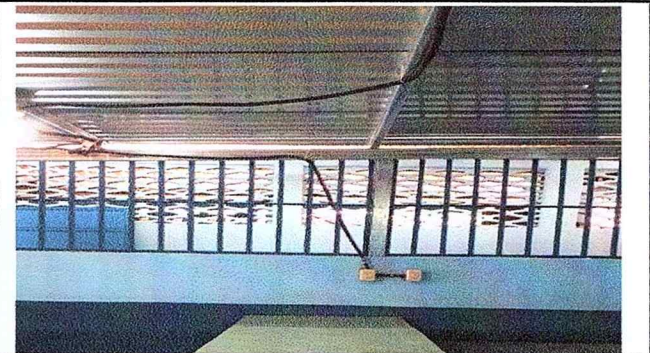
Foto8: SE OBSERVA QUE LA COCINA CUENTA YA CON SISTEMA ELÉCTRICO QUE FUNCIONA CORRECTAMENTE.

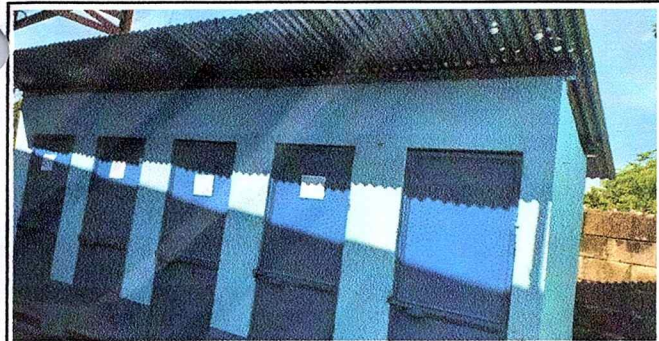
Foto 9: SE OBSERVA MANTENIMIENTO PREVENTIVO DE LOS MUROS EXTERIORES DE LAS LETRINAS.

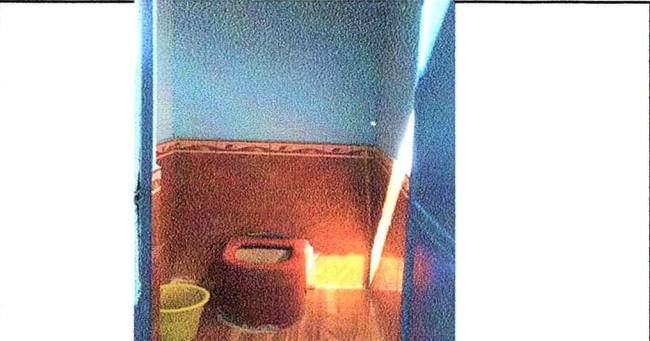
Foto 10: SE OBSERVA SUSTITUCIÓN DE LETRINAS. ASÍMISMO PROTECCIÓN DE MUROS A TRAVÉS DE LA INSTALACIÓN DE AZULEJO Y PINTURA Y MEJORAMIENTO DEL PISO.

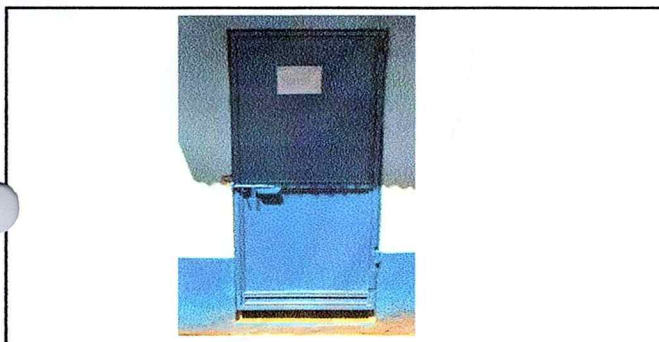
Foto 11: SE OBSERVA MANTENIMIENTO PREVENTIVO Y CORRECTIVO DE PUERTAS DE LETRINAS.
