SITUACIÓN DEFICIENCIAS DETERMINADAS

DEPARTAMENTO:	RETALHULEU	MUNICIPIO:	RETALHULEU
NOMBRE DEL ESTABLECIMIENTO:	INEB. CON ORIENTACIÓN OCUPACIONAL GRAL. CAR	DIRECCIÓN DEL ESTABLECIMIENTO:	1. Av. 4-08, zona 2, Retalhuleu .
CÓDIGO DEL ESTABLECIMIENTO:	11-01-0075-45	FECHA:	2/10/2024

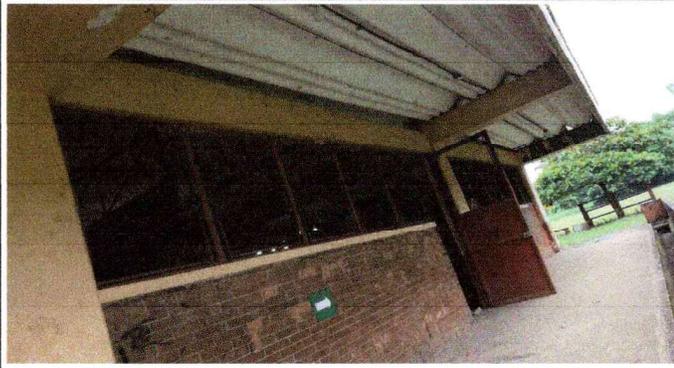
Foto 1: fachada del aula o area a trabajar, porque se necesita el cambio de lamina.

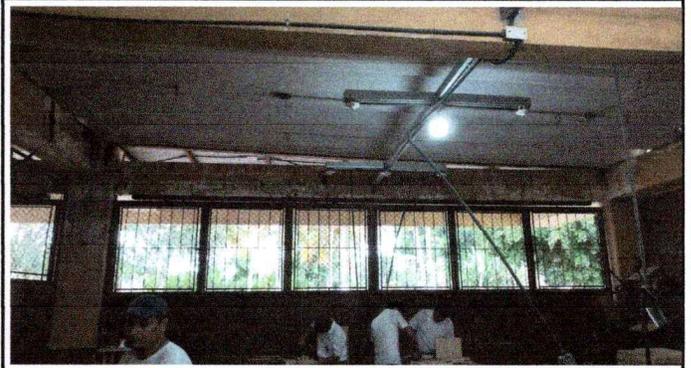
Foto 2: carece de estructura metalica porque la lamina anterior era duralita y no la necesitaba.

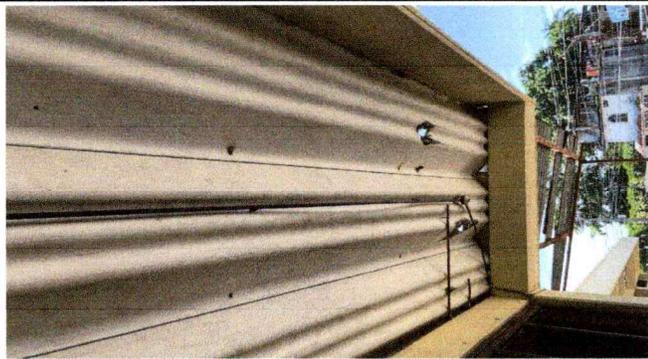
Foto 3: se hara cambio de lamina duralita por la lamina actual ya que presenta deterioro.
