**REGISTRO FOTOGRÁFICO  
PROGRAMA DE MANTENIMIENTO DE EDIFICIOS ESCOLARES PÚBLICOS**

Ministerio de Educación  
Guatemala

DEPARTAMENTO:	RETALHULEU	MUNICIPIO:	RETALHULEU
NOMBRE DEL ESTABLECIMIENTO:	INEB	DIRECCIÓN DEL ESTABLECIMIENTO:	ALDEA LA GUITARRA
CÓDIGO DEL ESTABLECIMIENTO:	11-01-0100-45	FECHA:	8/03/2024

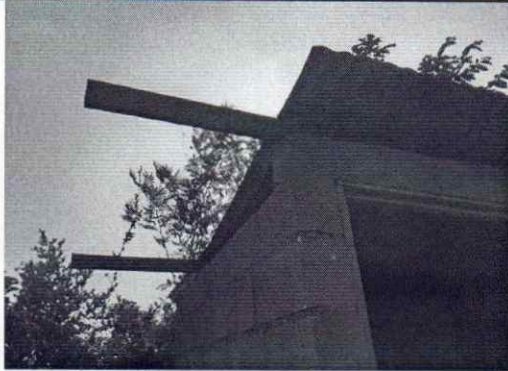
Foto 1: Se observa el mal estado de la lámina y estructura de soporte de metal del módulo de servicios sanitarios, es necesario su sustitución

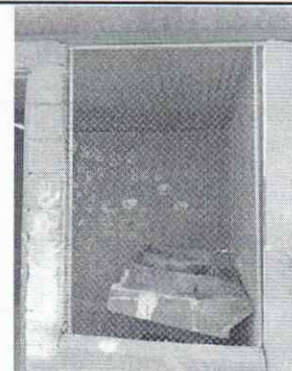
Foto 2: Se observa el mal estado de la ventana de malla y metal del módulo de servicios sanitarios, es necesario sustituirla por balcón de metal

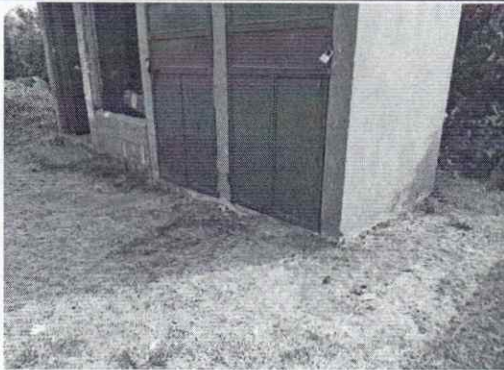
Foto 3: Se observa que módulo de servicios sanitarios, carece de banqueta, también es necesario darle mantenimiento a los muros exteriores

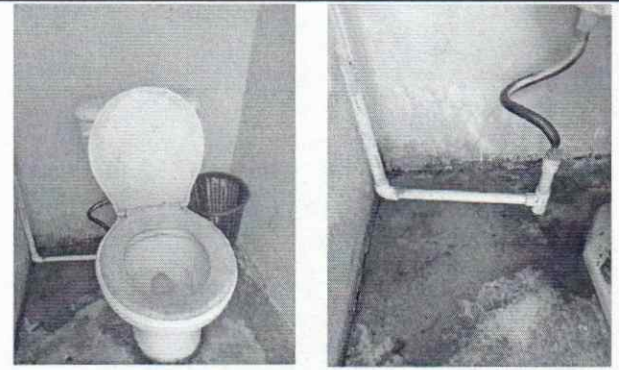
Foto 4: Se observa que el inodoro no funciona correctamente, urge darle mantenimiento. También es necesario proteger los muros con azulejo y pintura y mejorar el piso

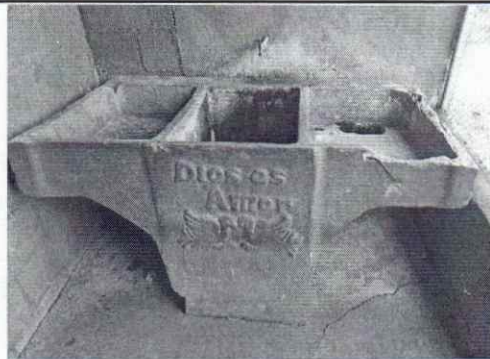
Foto 5: Se observa el mal estado de la pila y el piso y muro necesitan mejoras

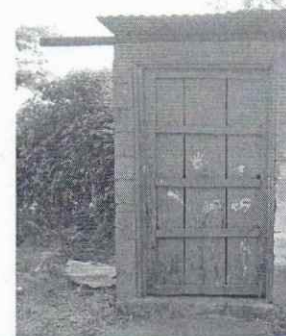
Foto 6: Se observa la puerta de madera en mal estado, urge sustituirla

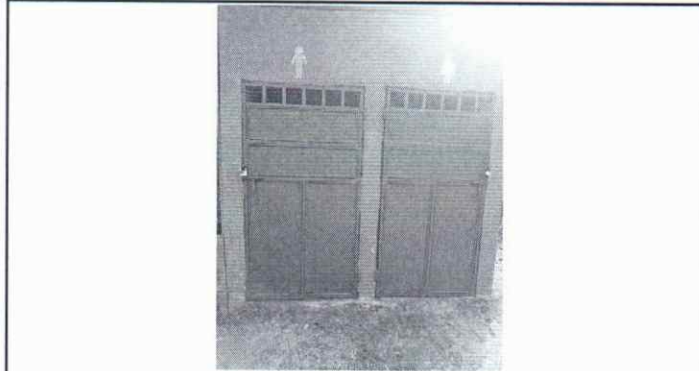
Foto 7: Se observan que las puertas de metal del módulo de servicios sanitarios necesitan mantenimiento preventivo

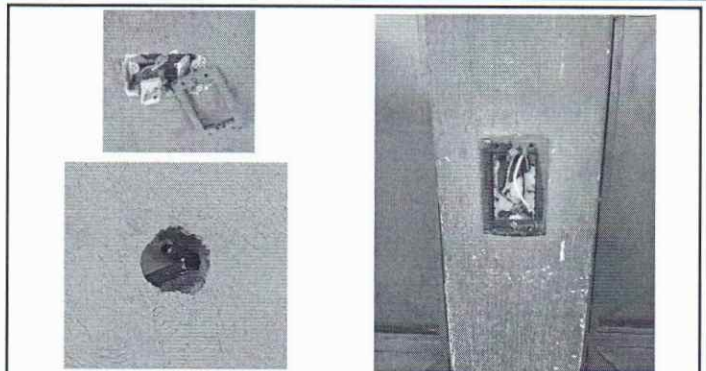
Foto 8: Se observan los elementos del sistema eléctrico en mal estado, urge sustituirlos

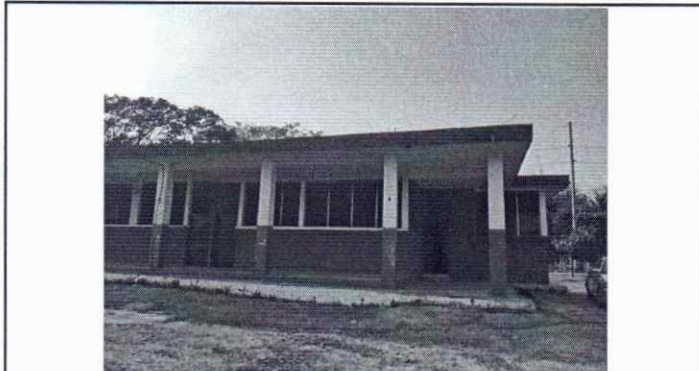
Foto 9: Se observa que los muros del módulo de aulas 1, necesitan mantenimiento preventivo

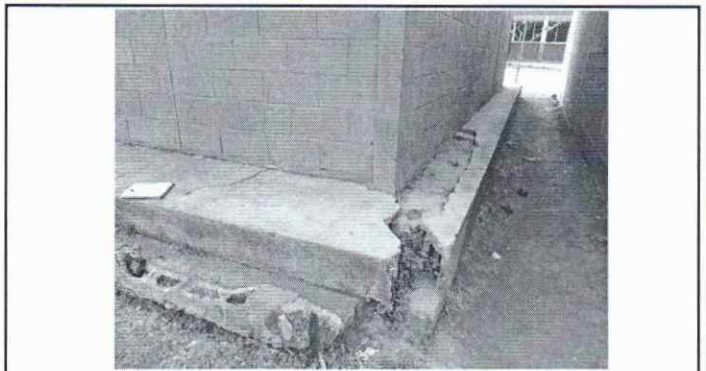
Foto 10: Se observa que banqueta del módulo 2, necesita reparación, asimismo, los muros necesitan mantenimiento preventivo

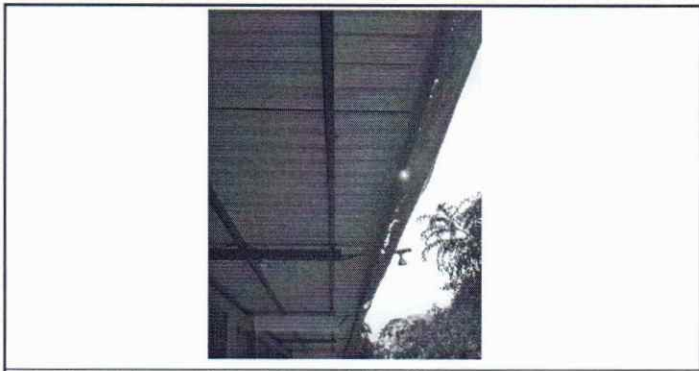
Foto 11: Se observa el canal de metal del módulo 2 en mal estado, es necesario sustituirlo

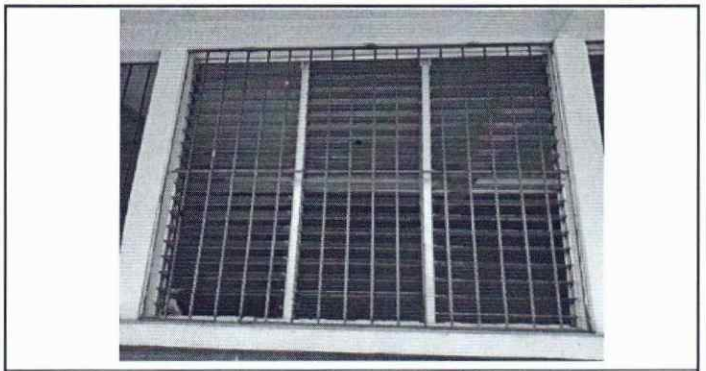
Foto 12: Se observa que balcones de metal de módulo de aulas 2, necesitan mantenimiento preventivo

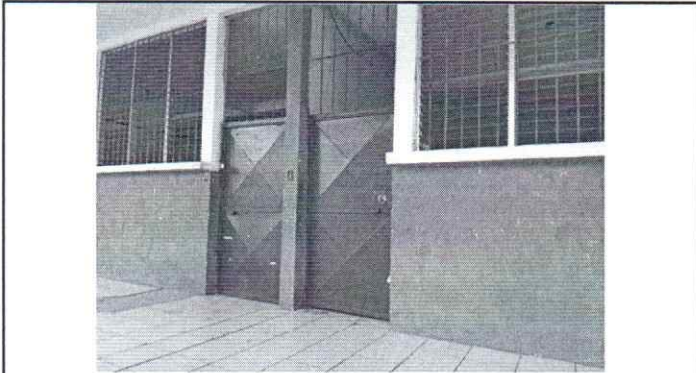
Foto 13: Se observa que las puertas de los módulos de aulas, necesitan mantenimiento preventivo

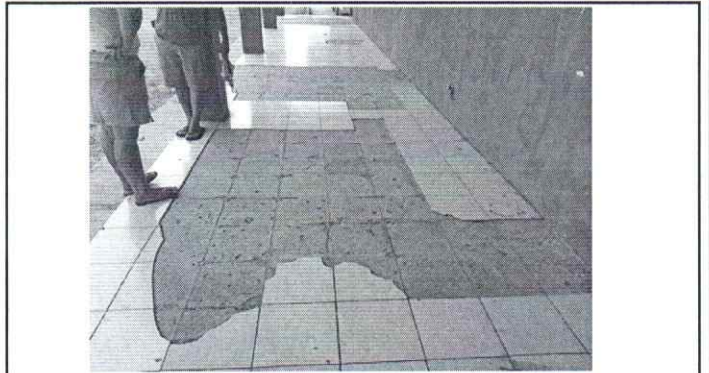
Foto 14: Se observa el piso cerámico en mal estado, se necesita sustituirlo
