SITUACIÓN DEFICIENCIAS DETERMINADAS

DEPARTAMENTO:	Retalhuleu	MUNICIPIO:	Retalhuleu
NOMBRE DEL ESTABLECIMIENTO:	INEB	DIRECCIÓN DEL ESTABLECIMIENTO:	ALDEA LA GUITARRA
CÓDIGO DEL ESTABLECIMIENTO:	11-01-0100-45	FECHA:	16 DE JUNIO 2024

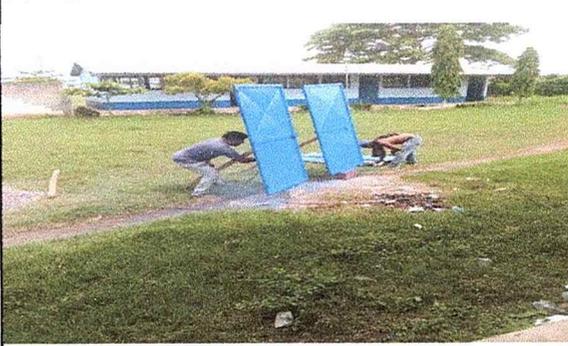
Foto 7: SE OBSERVA QUE LAS PUERTAS DEL MÓDULO DE SERVICIOS SANITARIOS LES ESTAN DANDO SU MANTENIMIENTO PREVENTIVO.

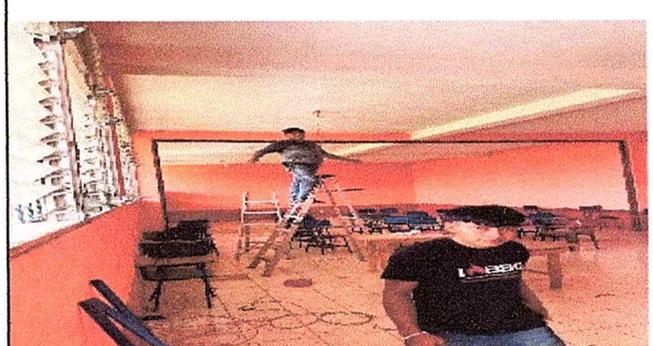
Foto 8: SE OBSERVA QUE ESTAN CAMBIANDO LOS ELEMENTOS DEL SISTEMA ELECTRICO

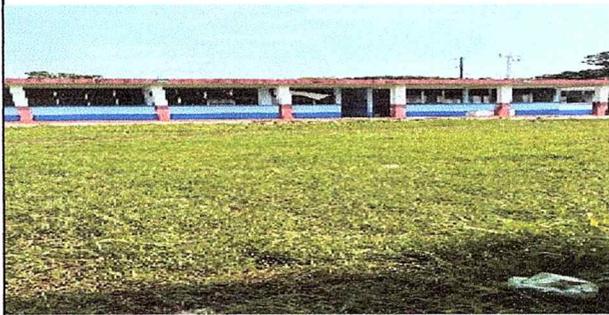
Foto 9: SE OBSERVA QUE LOS MUROS DEL MÓDULO DE AULAS 1, ESTAN RECIBIENDO SU MANTENIMIENTO PREVENTIVO.

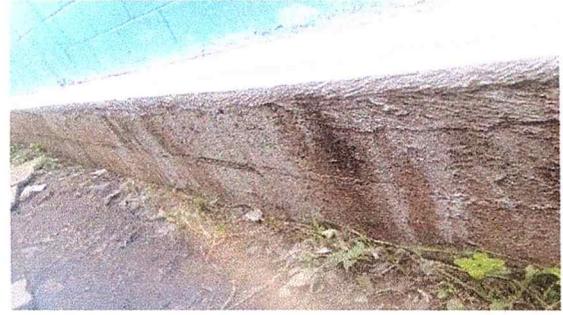
Foto 10: SE OBSERVA QUE LA BANQUETA DEL MÓDULO 2, ESTA SIENDO REPARADA.

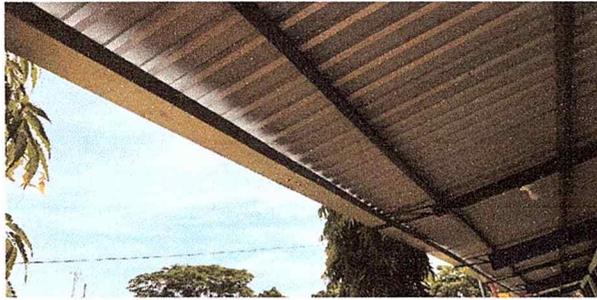
Foto 11: SE OBSERVA QUE ESTAN INSTALANDO EL CANAL DE METAL DEL MÓDULO 2,

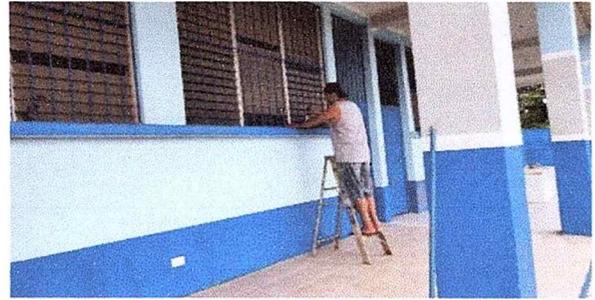
Foto 12: SE OBSERVA QUE BALCONES DE METAL DEL MÓDULO DE AULAS 2 ESTA RECIBIENDO MANTENIMIENTO PREVENTIVO.

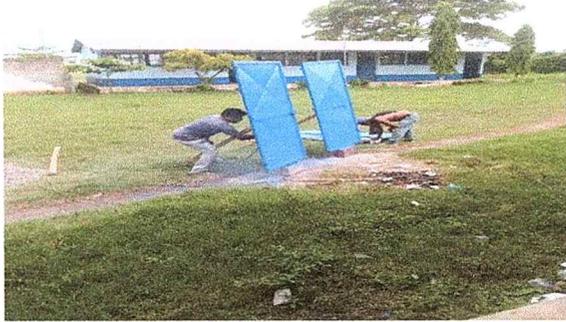
Foto 13: SE OBSERVAN QUE LAS PUERTAS DEL MÓDULO DE AULAS ESTAN RECIBIENDO SU MANTENIMIENTO PREVENTIVO.

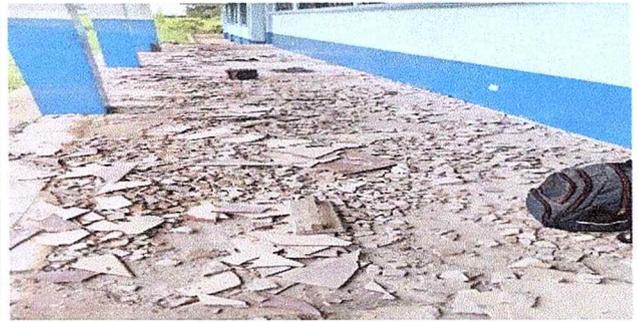
Foto 14: SE OBSERVA QUE EL PISO CERÁMICO LO ESTAN LEVANTANDO PARA PODER SUSTITUIRLO.
