SITUACIÓN DEFICIENCIAS DETERMINADAS      PREVIO       DURANTE       POSTERIOR

DEPARTAMENTO:	RETALHULEU	MUNICIPIO:	RETALHULEU
NOMBRE DEL ESTABLECIMIENTO:	EORM LA VEGA	DIRECCIÓN DEL ESTABLECIMIENTO:	CASERIO SAN JOSE, LA VEGA
CÓDIGO DEL ESTABLECIMIENTO:	11-01-0102-43	FECHA:	06/03/2024

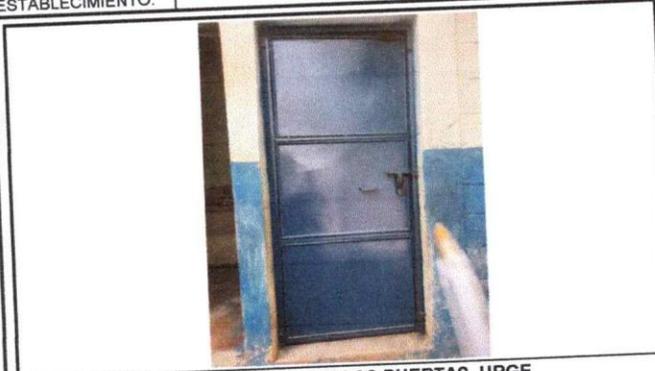
FOTO 1: SE OBSERVA EL ÓXIDO EN LAS PUERTAS, URGE MANTENIMIENTO.

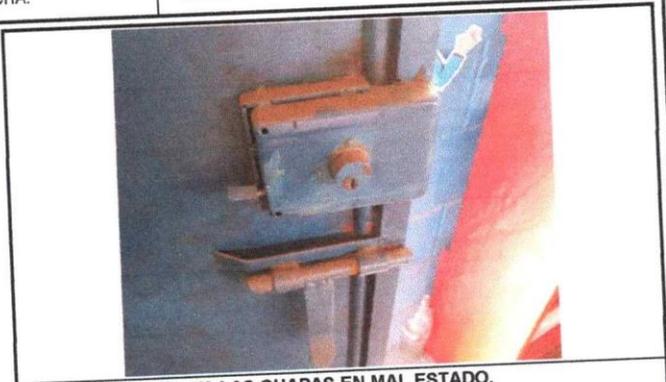
FOTO 2: SE OBSERVA LAS CHAPAS EN MAL ESTADO.

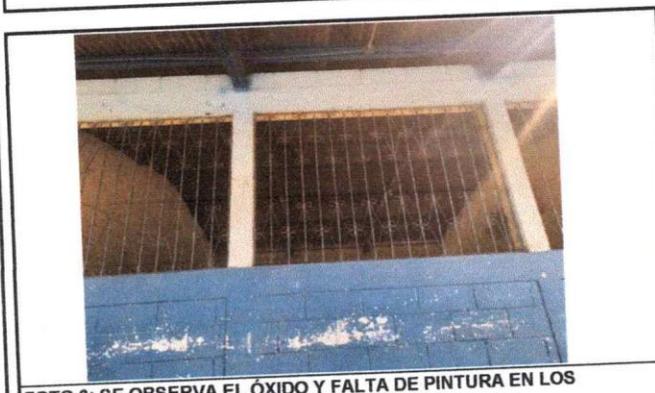
FOTO 3: SE OBSERVA EL ÓXIDO Y FALTA DE PINTURA EN LOS BALCONES.

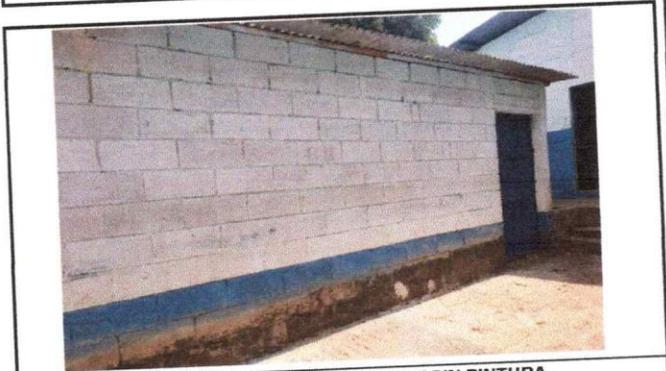
FOTO 4: SE OBSERVA LA PAREDES SUCIAS Y SIN PINTURA.

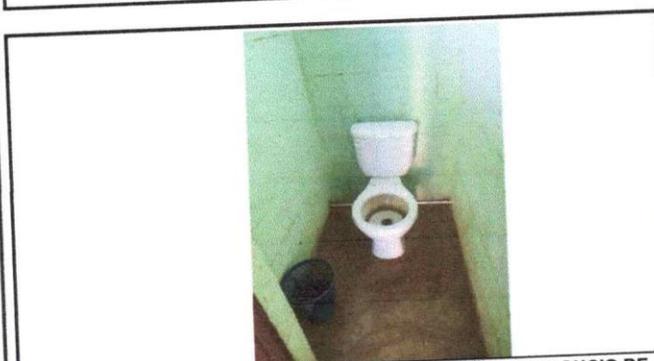
FOTO 5: SE OBSERVA EL MAL ESTADO DE LOS BAÑOS Y LO SUCIO DE LAS PAREDES POR FALTA DE AZULEJO.

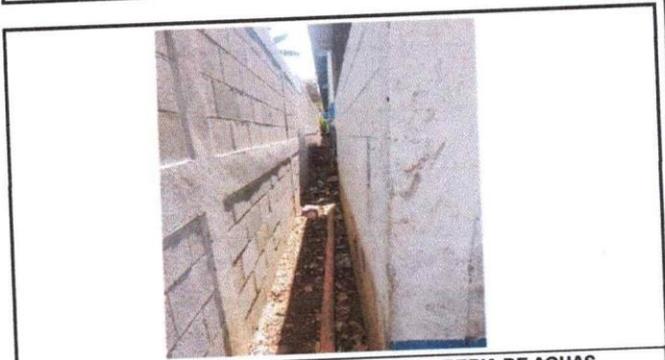
FOTO 6: SE OBSERVA EL DETERIORO DE LA TUBERIA DE AGUAS NEGRAS.

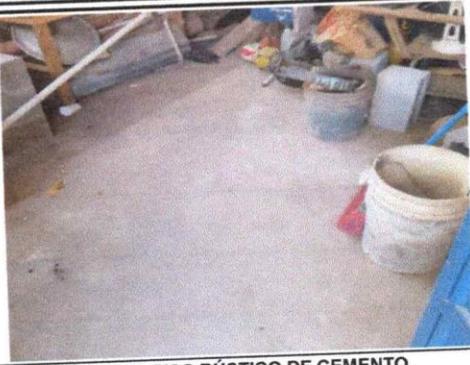
FOTO 7: SE OBSERVA EL PISO RÚSTICO DE CEMENTO.

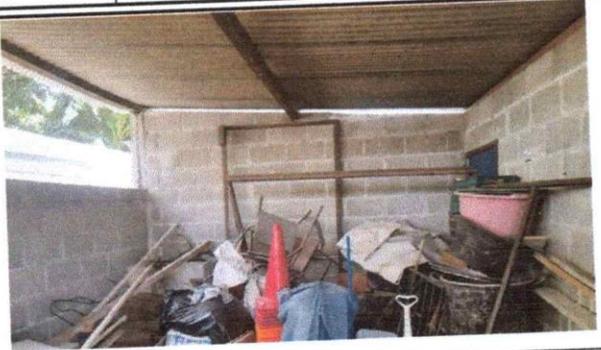
FOTO 8: SE OBSERVA EL DETERIORO DE LÁMINAS Y ESTRUCTURA DE SOPORTE QUE ES DE MADERA, URGE SUSTITUCIÓN.

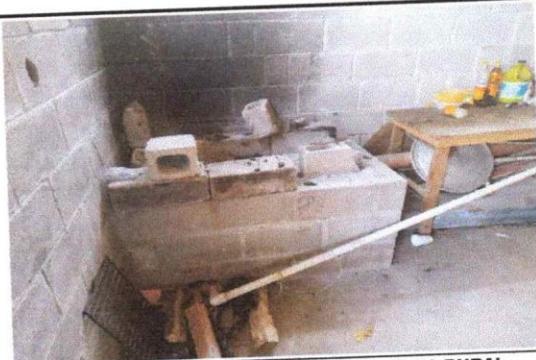
FOTO 9: SE OBSERVA EL MAL ESTADO DE LA ESTUFA RURAL.

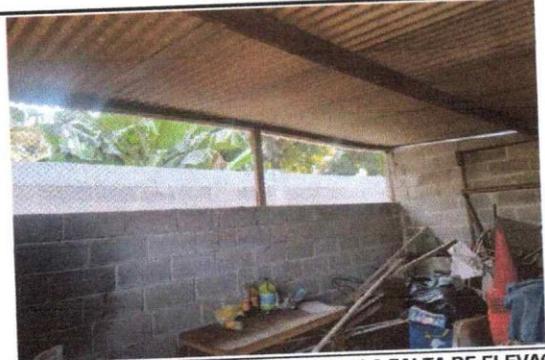
FOTO 10: SE OBSERVA LA MALLA OXIDADA Y LA FALTA DE ELEVACIÓN DEL MURO.

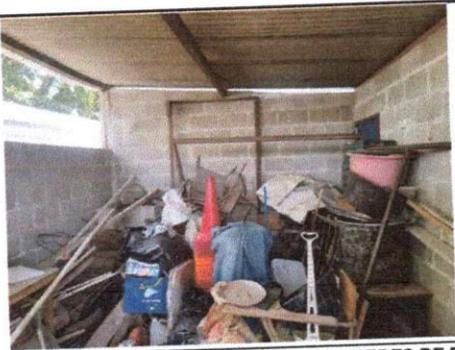
FOTO 11: SE OBSERVA EL DETERIORO DE LAS PAREDES DE BLOCK POR FALTA DE REPELLO Y CERNIDO.

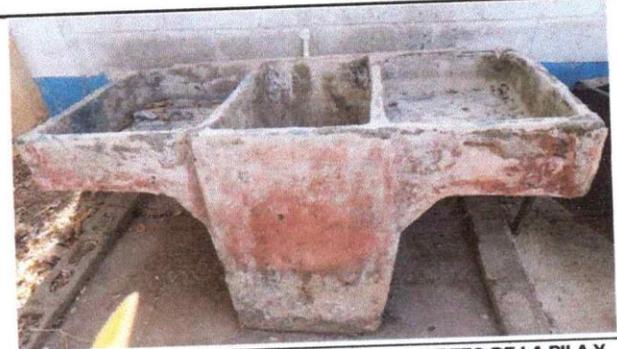
FOTO 12: SE OBSERVA EL DETERIORO DEL CONCRETO DE LA PILA Y LA FALTA DE CHORRO.
