**REGISTRO FOTOGRÁFICO  
PROGRAMA DE MANTENIMIENTO DE EDIFICIOS ESCOLARES PÚBLICOS**

Ministerio de Educación  
Guatemala

DEPARTAMENTO:	RETALHULEU	MUNICIPIO:	RETALHULEU
NOMBRE DEL ESTABLECIMIENTO:	INEB. JORNADA VESPERTINA	DIRECCIÓN DEL ESTABLECIMIENTO:	CANTÓN CONCEPCIÓN OCOSITO, RETALHULEU
CÓDIGO DEL ESTABLECIMIENTO:	11-01-0146-45	FECHA:	4/10/2024

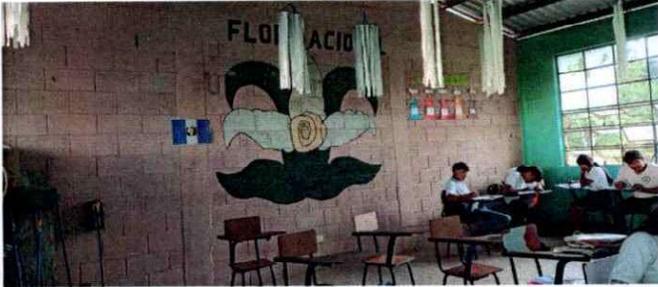
Foto 1: Las paredes presentan deterioro en la pintura por el daño que han sufrido con el tiempo, por lo que es necesario aplicar pintura.

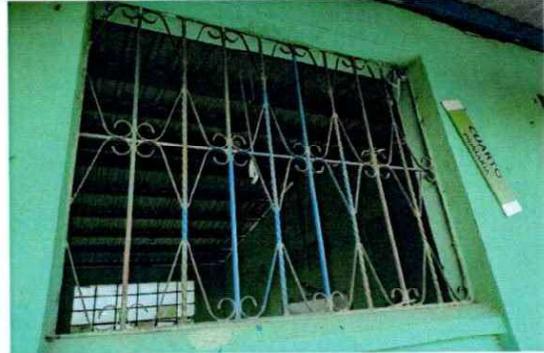
Foto 2: Los balcones presentan deterioro en la pintura y es necesario darle su mantenimiento.

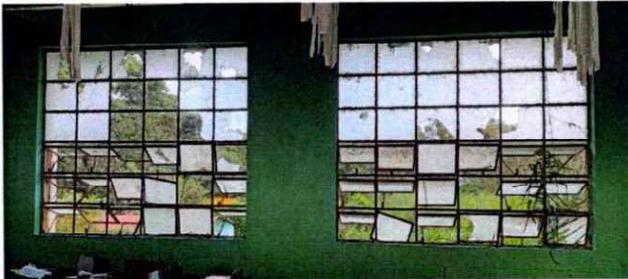
Foto 3: Las ventanas están muy deterioradas, el vidrio por estar quebrado tiende a caerse en cualquier momento y es un riesgo para los estudiantes, por lo que es necesario su sustitución.

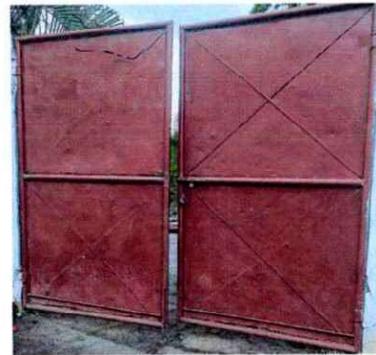
Foto 4: El portón en la parte baja se puede observar que tiene corrosión, se requiere su reparación.

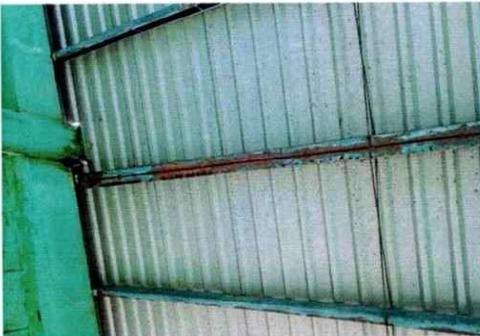
Foto 5: La estructura del techo de las escaleras, se encuentra bastante deteriorada (carcomido por el oxido), por lo que es necesario su sustitución.

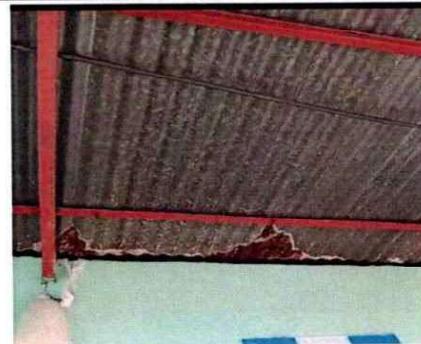
Foto 6: Las láminas se observan oxidadas y deterioradas por lo mismo se deben de sustituir.

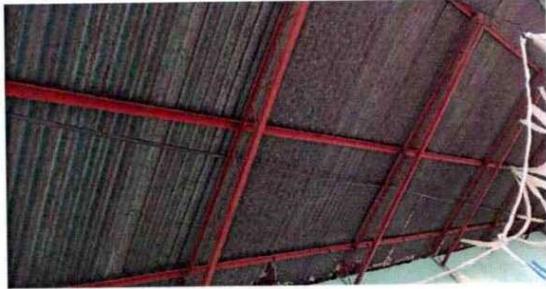
Foto 7: la estructura de metal del corredor necesita mantenimiento y con el cambio de lamina se aprovechará en hacerlo.

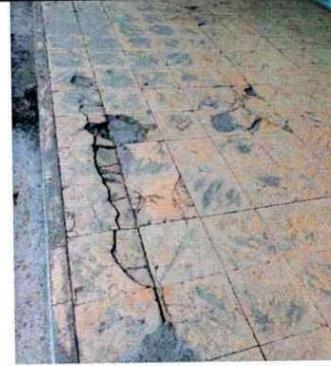
Foto 8: El piso de las aulas y los pasillos ya esta bastante deteriorado, se requiere cambiarlo completamente.

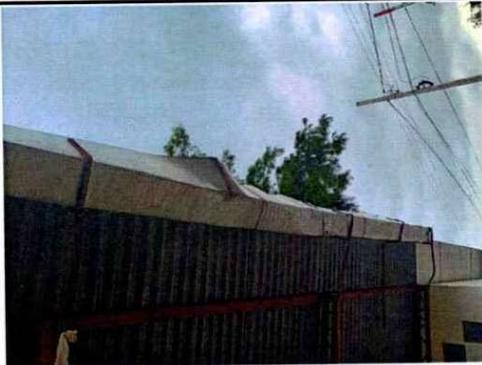
Foto 9: El canal del pasillo, requiere sustitución, se puede observar que esta dañado y al momento de las lluvias el agua se sale.

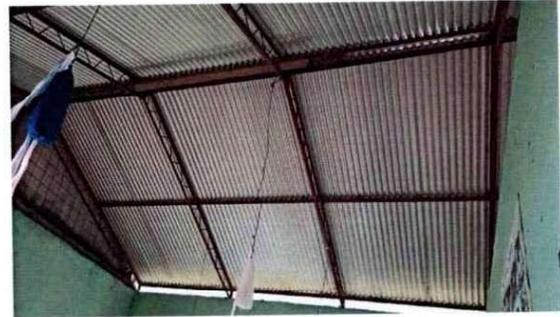
Foto 10: Las aulas no cuentan con focos ni toma corrientes y la jornada de estudios es vespertina, por lo que es necesario suministrar energia electrica.

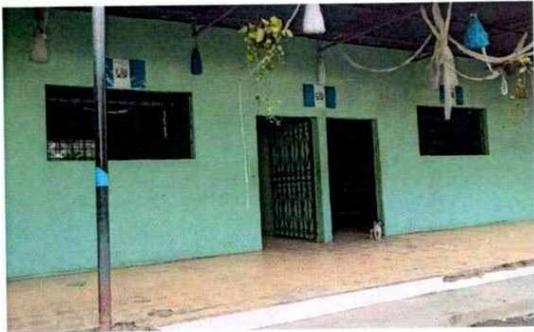
Foto 11: Se puede observar que las aulas solamente cuentan con reja, por seguridad es necesario suministrarles puertas de metal.

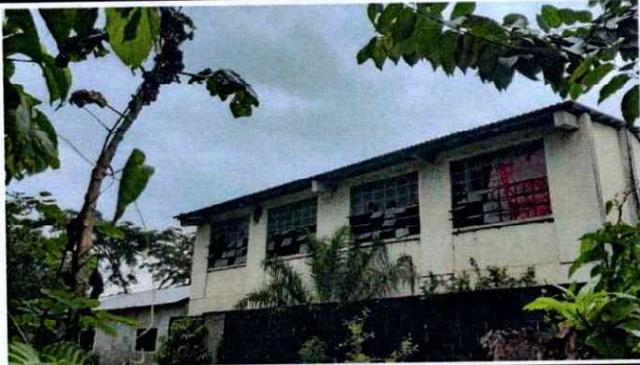
Foto 13: El metal de las ventanas es antiguo y esta en mal estado, por lo mismo se requiere colocar balcones por seguridad del centro educativo.

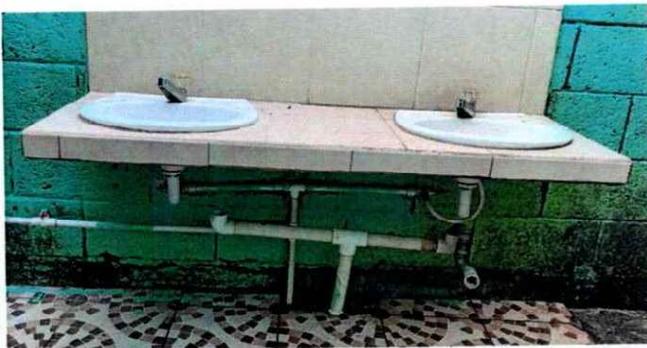
Foto 15: Se observa que los lavamanos los desagües están inservibles, se requiere reparación de las llaves de chorro.
