SITUACIÓN DEFICIENCIAS DETERMINADAS PREVIO DURANTE POSTERIOR

DEPARTAMENTO:	RETALHULEU	MUNICIPIO:	RETALHULEU
NOMBRE DEL ESTABLECIMIENTO:	INEB. JORNADA VESPERTINA	DIRECCIÓN DEL ESTABLECIMIENTO:	CANTÓN CONCEPCIÓN OCOSITO, RETALHULEU
CÓDIGO DEL ESTABLECIMIENTO:	11-01-0146-45	FECHA:	29/11/2024

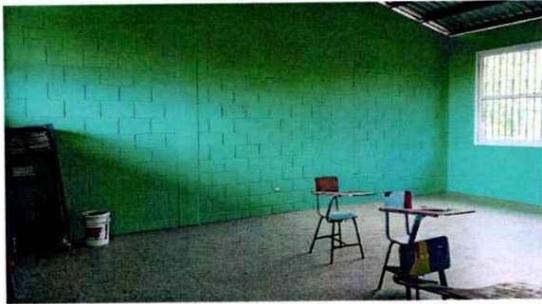
Foto 1: Las paredes presentan deterioro en la pintura por el daño que han sufrido con el tiempo, por lo que es necesario aplicar pintura.

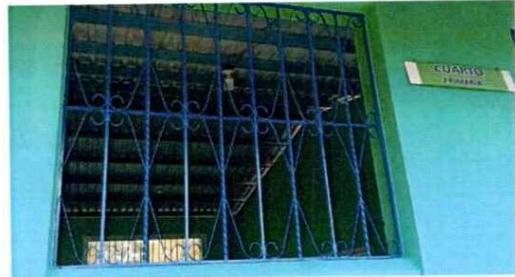
Foto 2: Los balcones presentan deterioro en la pintura y es necesario darle su mantenimiento.

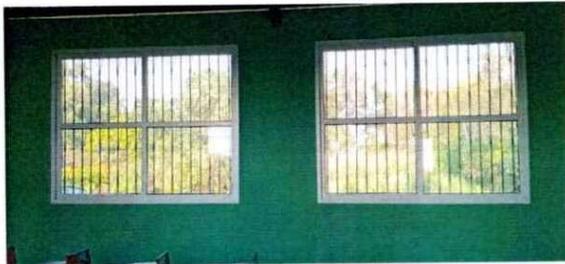
Foto 3: Las ventanas están muy deterioradas, el vidrio por estar quebrado tiende a caerse en cualquier momento y es un riesgo para los estudiantes, por lo que es necesario su sustitución.

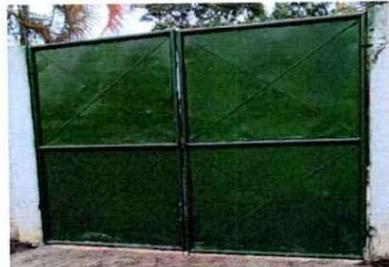
Foto 4: El portón en la parte baja se puede observar que tiene corrosión, se requiere su reparación.

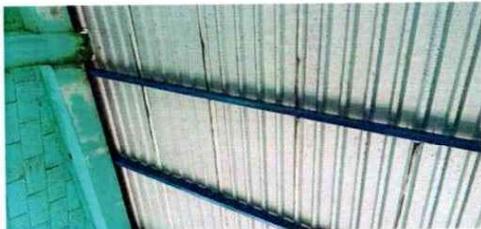
Foto 5: La estructura del techo de las escaleras, se encuentra bastante deteriorado (carcomido por el oxido), por lo que es necesario su sustitución.

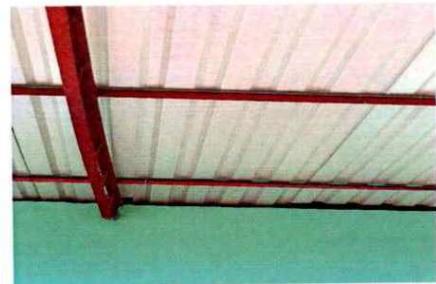
Foto 6: Las láminas se observan oxidadas y deterioradas por lo mismo se deben de sustituir.

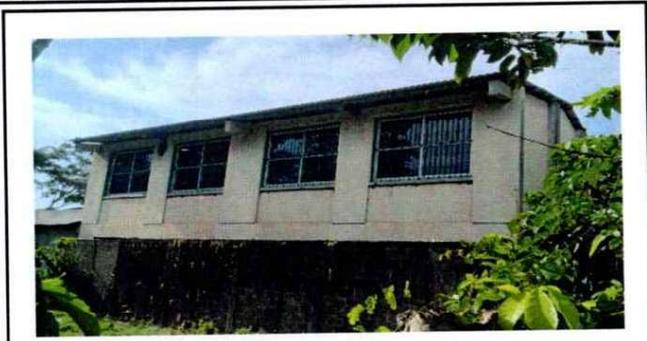
Foto 13: Sustitución de balcones culminado.

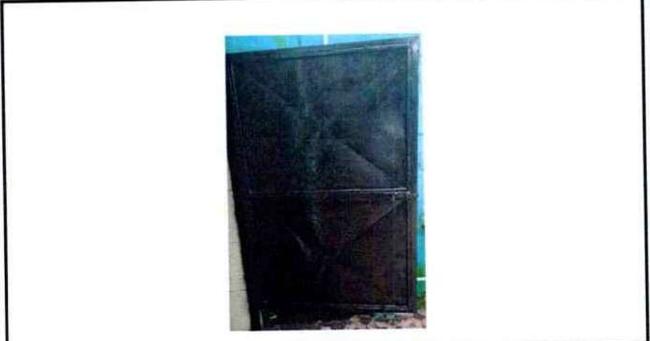
Foto 14: Mantenimiento de puertas de baños culminado.

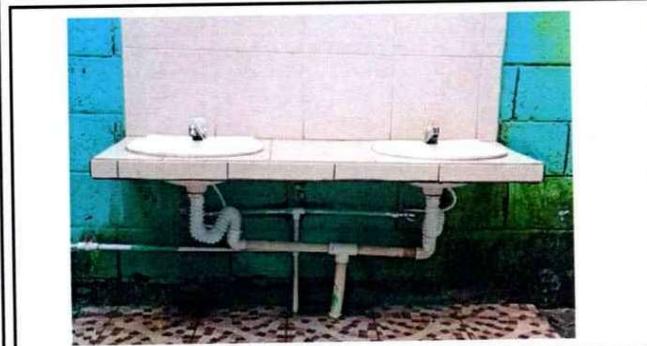
Foto 15: El trabajo de mantenimiento de desagüe y llaves de paso en los dos lavamanos culminado.
