REGISTRO FOTOGRÁFICO PROGRAMA DE MANTENIMIENTO DE EDIFICIOS ESCOLARES PÚBLICOS

SITUACIÓN DEFICIENCIAS DETERMINADAS

DEPARTAMENTO:	RETALHULEU	MUNICIPIO:	RETALHULEU
NOMBRE DEL ESTABLECIMIENTO:	EODP ANEXA A EOUM SOLEDAD AYAU	DIRECCIÓN DEL ESTABLECIMIENTO:	8VA. CALLE 0-70-ZONA 3, COLONIA CONCEPCIÓN
CÓDIGO DEL ESTABLECIMIENTO:	11-01-0151-42	FECHA:	4/10/2024

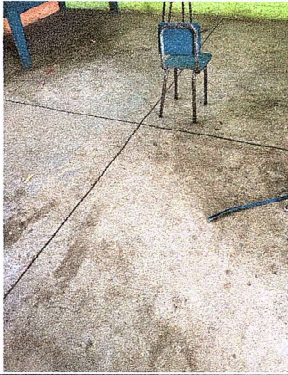
Foto 1: Se observa la falta de piso ceramico

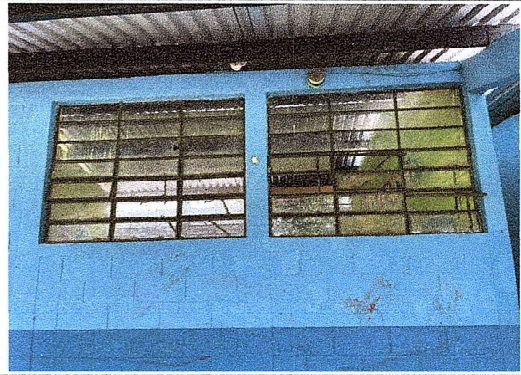
Foto 2: Se observa que cuenta con corrosion, y al abrirlas se quedan trabadas

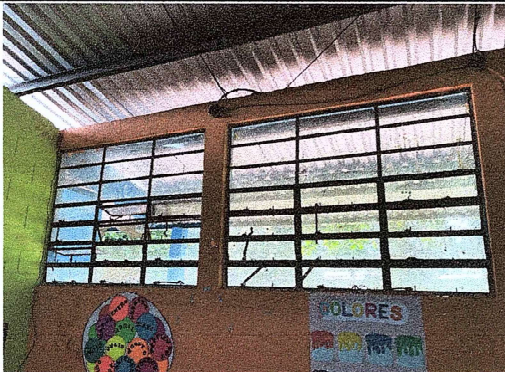
Foto 3: Se observa las paletas de cristal estan en mal estado y cuenta con paletas de cristal quebradas

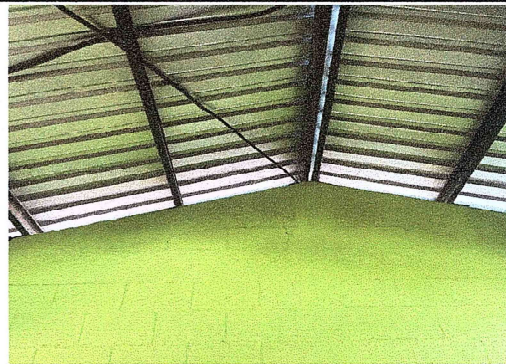
Foto 4: Se observa que entre la pared y el techo de lamina hay una abertura y los ladrones tienden a meterse por esa area

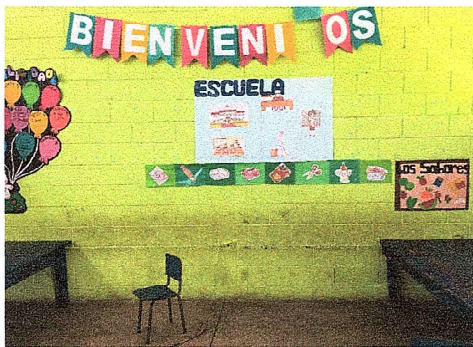
Foto 5: Se boserva que las paredes se encuentran sucias

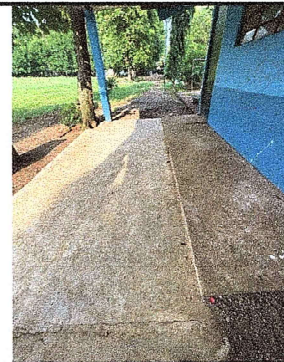
Foto 6: Se observa la falta de piso ceramico

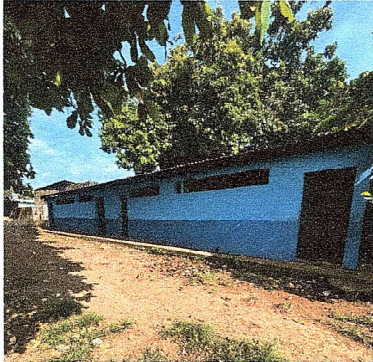
Foto 7: Se observa que el caminamiento se encuentra en mal estado y húmedo en algunas áreas y el espacio es muy reducido

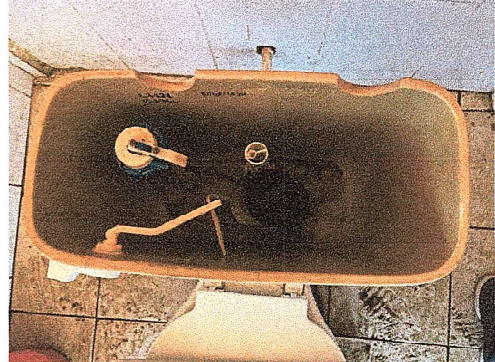
Foto 8: Se observa que sus componentes se encuentran en mal estado y ya no cumplen su función, y el agua tiende a filtrarse por la unión del suelo y el inodoro

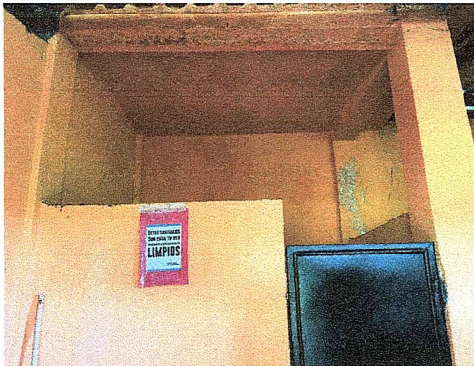
Foto 9: Se observa el mal estado de la pintura

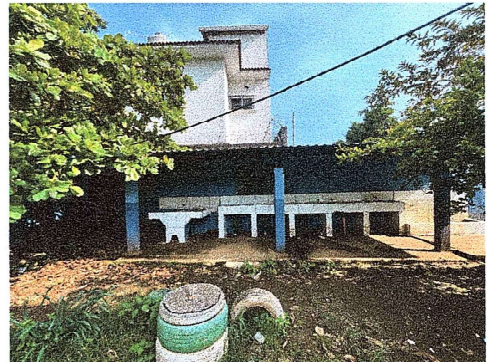
Foto 10: Se observa que la plancha de concreto en mal estado y con undimientos en algunas áreas

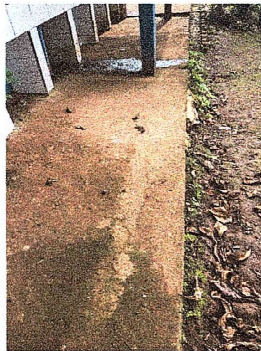
Foto 11: Se observa la falta de piso y tapar imperfecciones

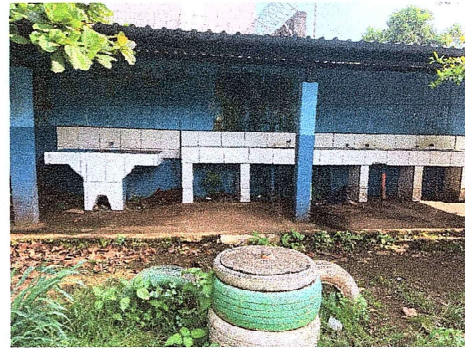
Foto 12: Se observa que las paredes se encuentran en mal estado

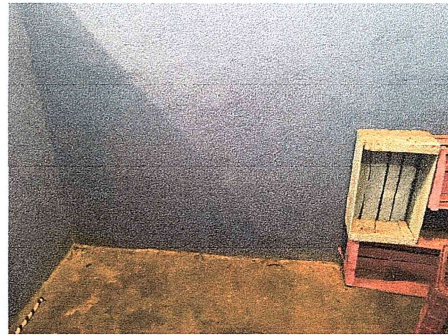
Foto 14: Se observa que al momento de colocar la pila en la cocina no cuenta con agua potable, se irán agarrar de los chorros exteriores y entrará por esta área para la pila

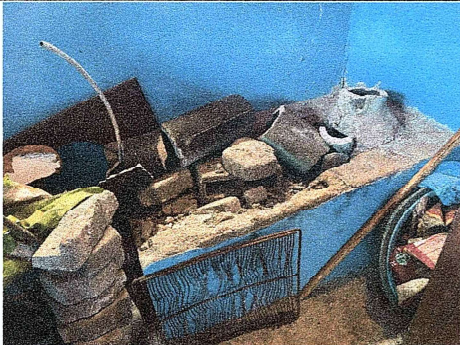
Foto 15: Se observa que la estufa rural se encuentra en mal estado

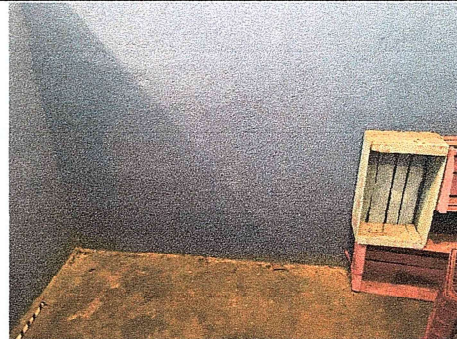
Foto 16: Se observa que la cocina no cuenta con una pila

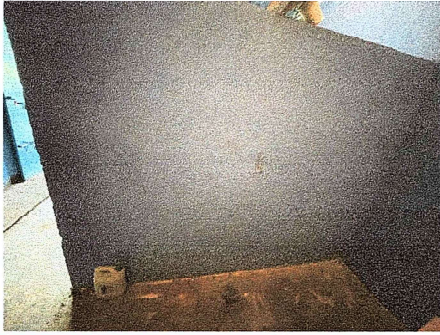
Foto 19: Se observa que la cocina no cuenta con mesa de concreto y se tendra que rebajar la pared

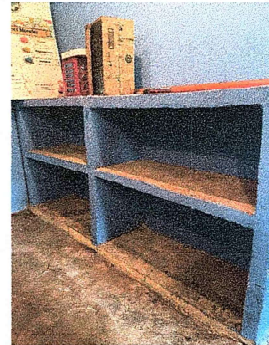
Foto 20: Se observa que el almacenamiento no cuenta con puertas, y los ladrones tienden a meterse en el area

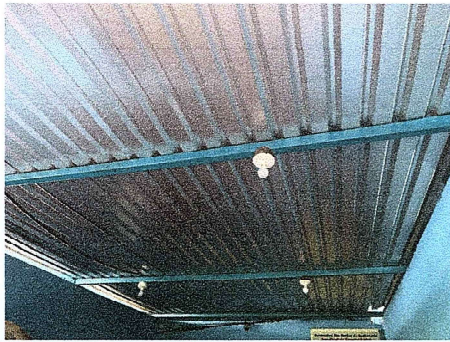
Foto 21: Se observa que es necesario reforzar el techo por motivo de los ladrones, tienden a levantar la lámina y meterse

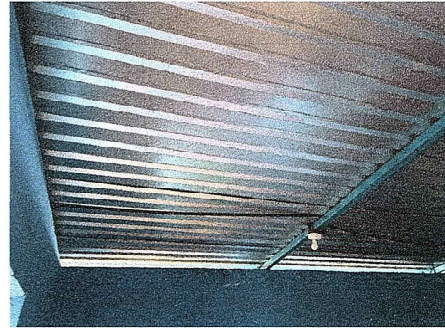
Foto 22: Se observa espacio entre el techo y el muro y el ladron tiende a meterse en esa area

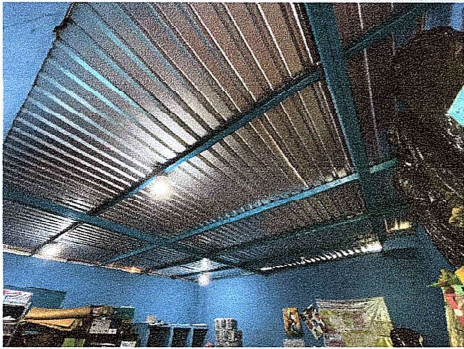
Foto 25: Se observa que es necesario reforzar el techo por motivo de que ladrones tienden a meterse levantando la lamina

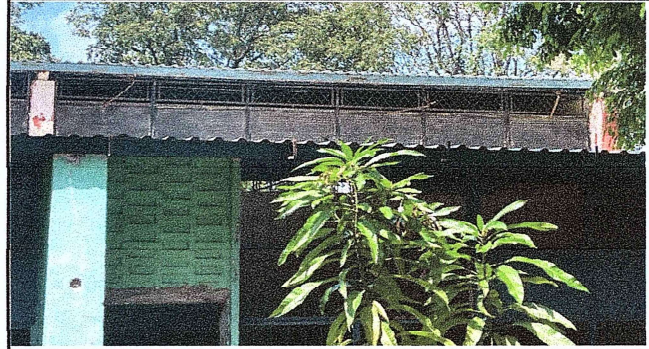
Foto 26: Se observa el mal estado y por el area los ladrones tienden a meterse por esa area
